Comune di  
Corteno Golgi

# PIANO PER L'ELIMINAZIONE DELLE BARRIERE ARCHITETTONICHE

## P.E.B.A

### S01 - Schede dei rilievi - aree esterne

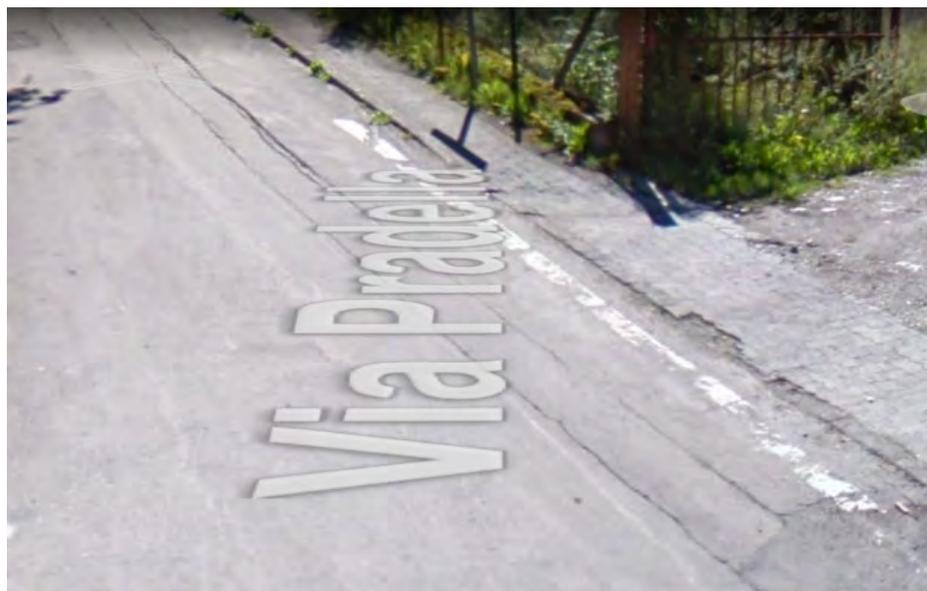
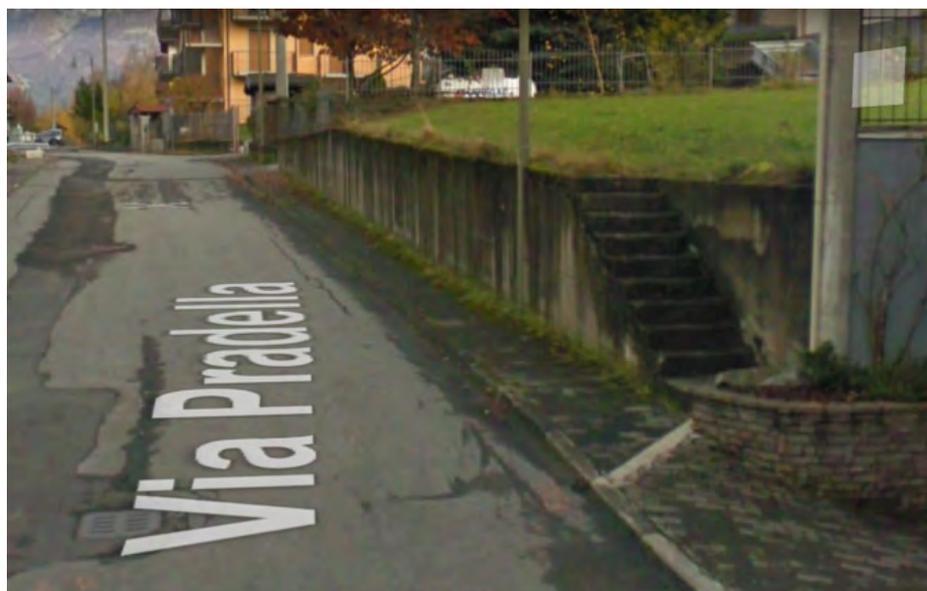
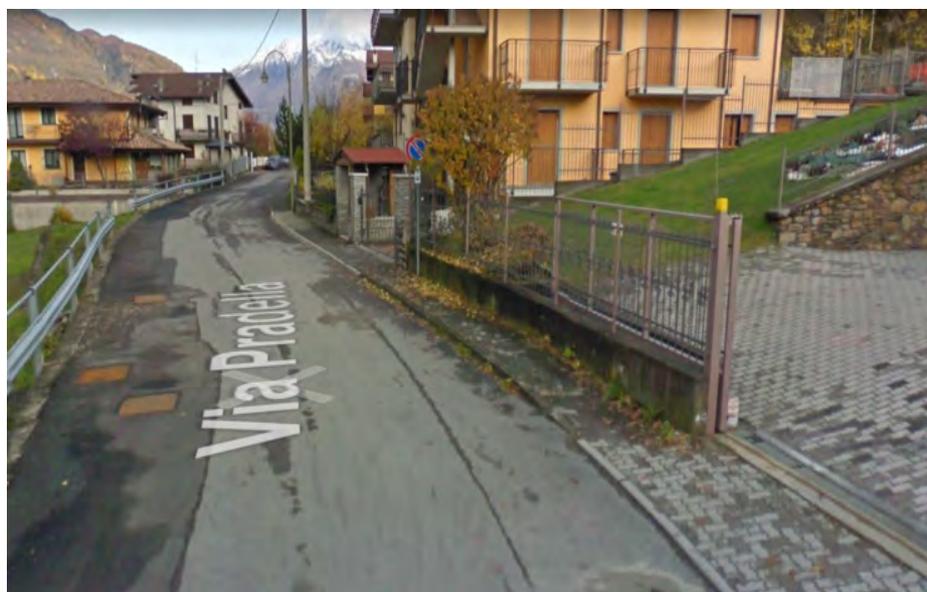
Il marciapiede parte dall'incrocio tra via Pradella e via Schivardi, connettendosi al C11 in corrispondenza del P81, e segue l'intera lunghezza di via Pradella, fino al limitare del costruito.

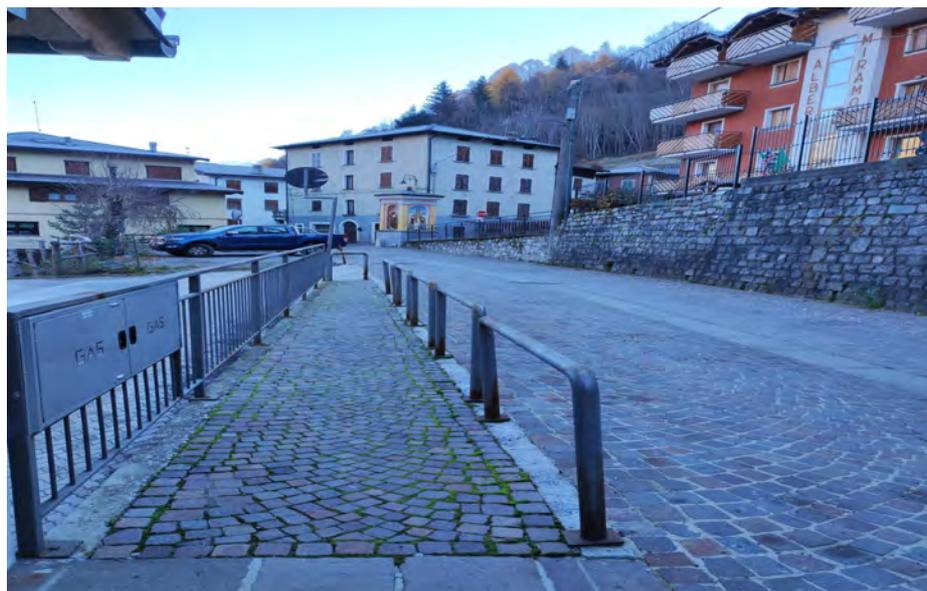
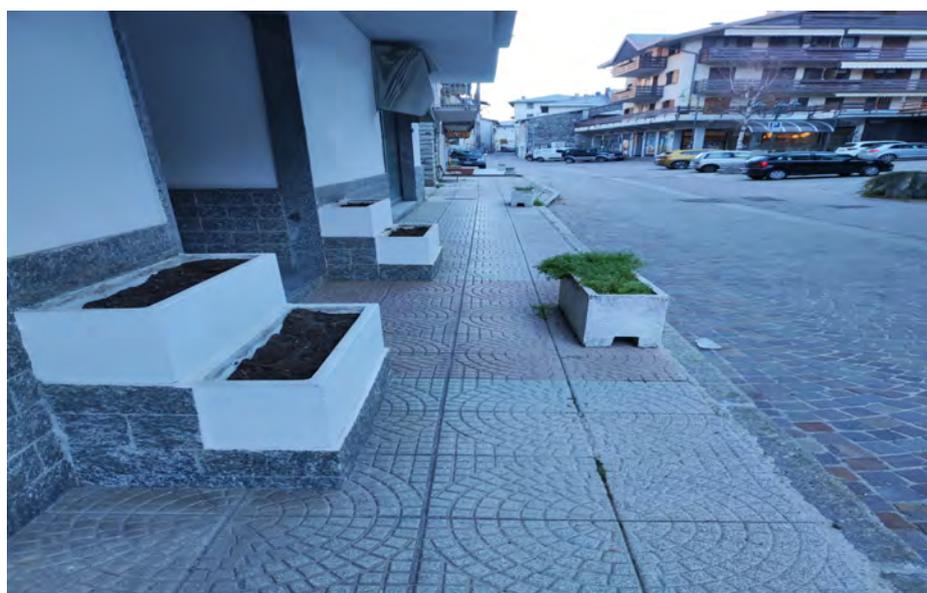
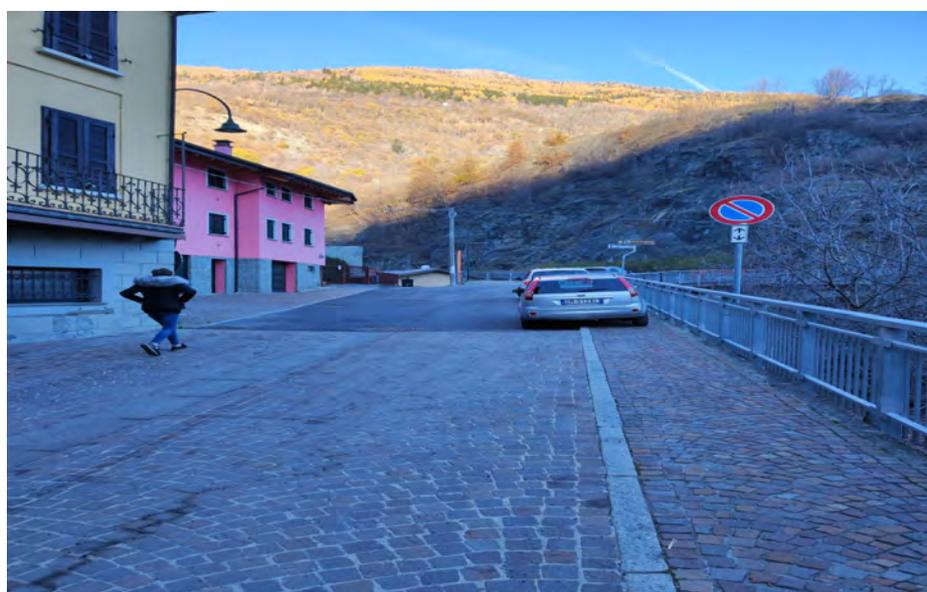
Rilievo fotografico

Il marciapiede parte dal vecchio ingresso al capoluogo, in via Camillo Benso (utilizzato prima della realizzazione del nuovo ponte sul fiume Ogliolo – Via Pradella), arriva all'ex uff. turistico – Pro Loco e prosegue poi fino bivio con via Libertà (Hotel Miramonti). Poi si interrompe e riprende più volte, fino a Piazza Roma. Realizzato in parte in cubetti di porfido e cordoli in granito, in parte in masselli e cordoli in cemento, presenta una prima parte in rilevato, poi diventa a raso, complanare alla strada, quando questa ne assume la stessa pavimentazione. Poi torna in rilevato. In alcuni punti è protetto e separato dalla parte carrabile mediante qualche paletto e balaustra metallica. Spesso è ristretto da vasi di fiori

**Valutazione:** Accessibile con accompagnatore/parzialmente accessibile

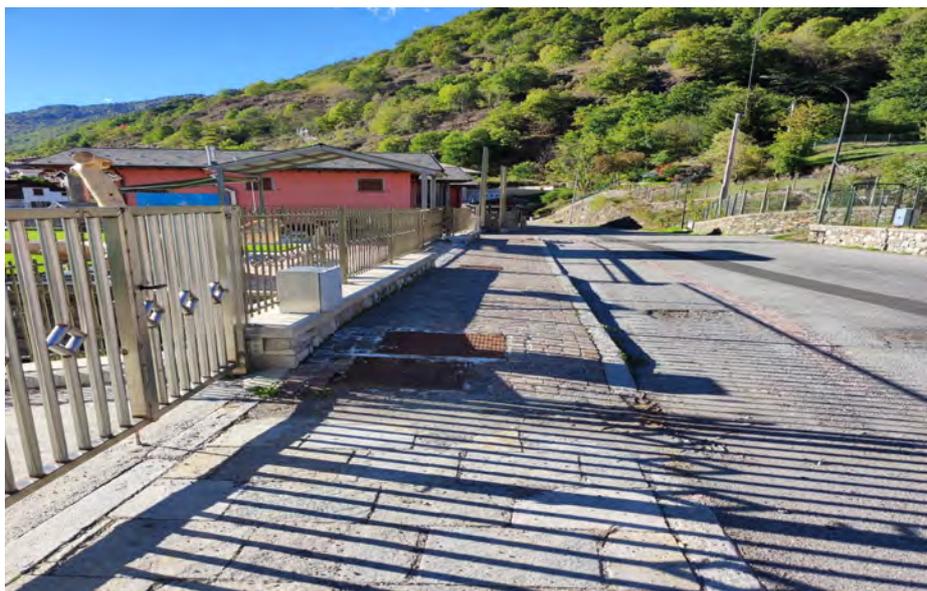
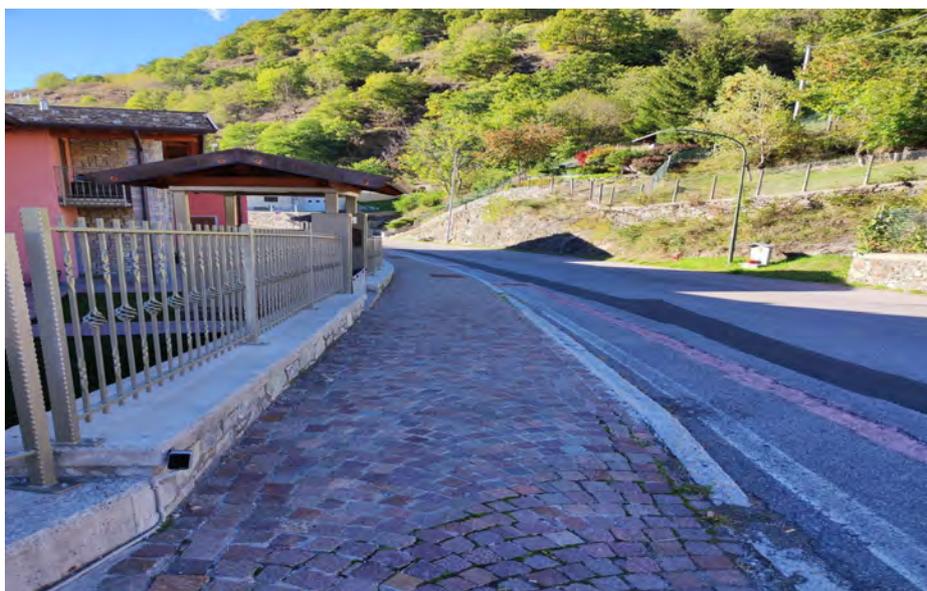
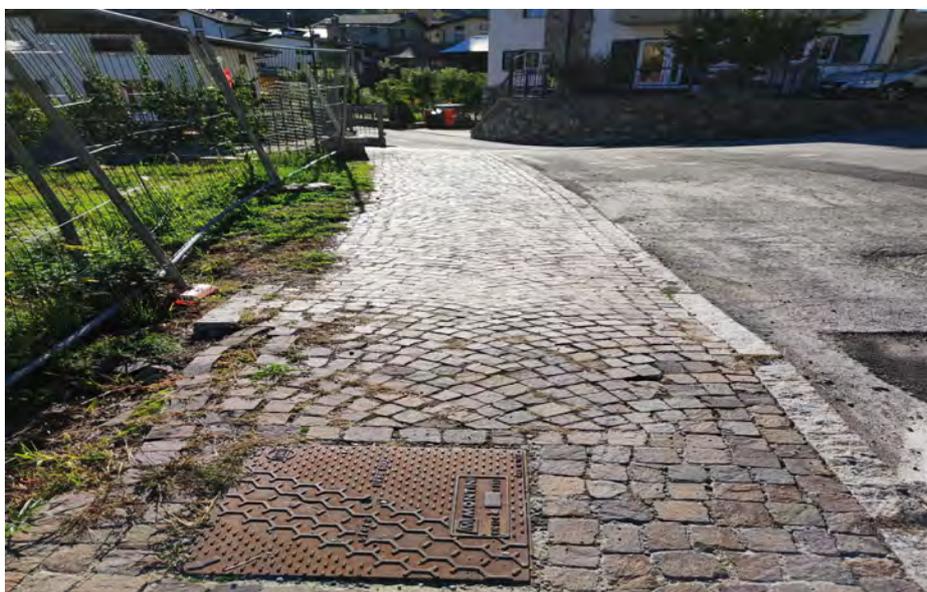
Rilievo fotografico

Il marciapiede è situato nella frazione di Galleno, lungo via Caduti per la Resistenza, che porta dall'abitato alla recente zona di espansione residenziale. È realizzato in cubetti di porfido e cordoli in granito e presenta qualche problema localizzato di avvallamenti, sconnessioni e deformazioni della pavimentazione. Termina verso il centro contro una proprietà privata, mentre in alto prima del campo da calcio, ove manca il proseguimento idoneo. Intercetta una scala metallica che conduce ad un sentiero che si collega a via Fontanella.

**Valutazione:** Non accessibile

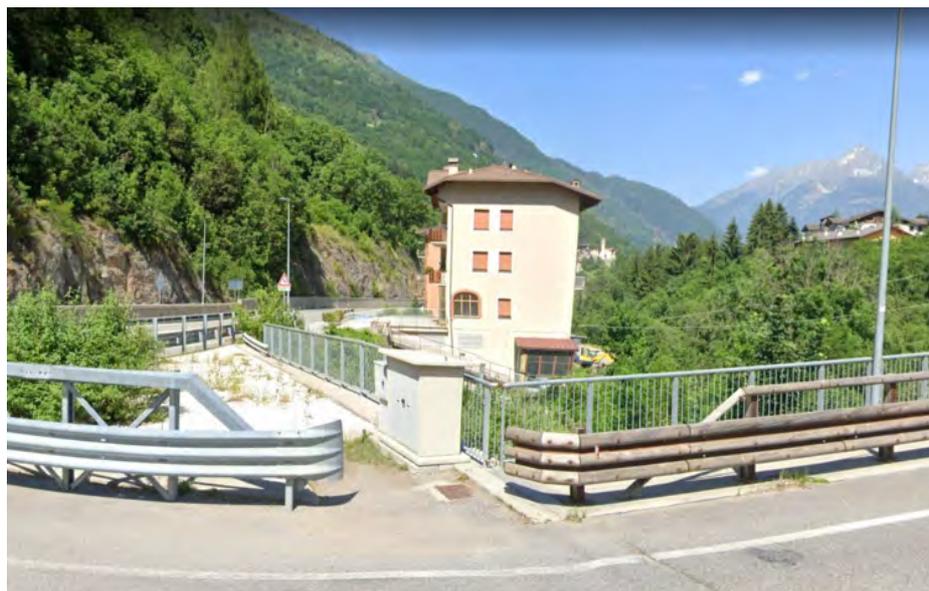
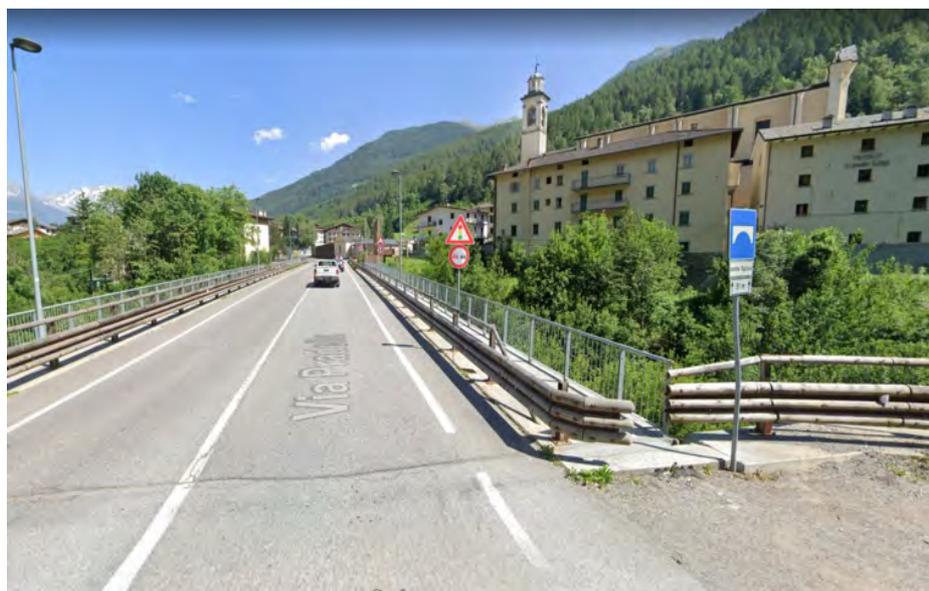
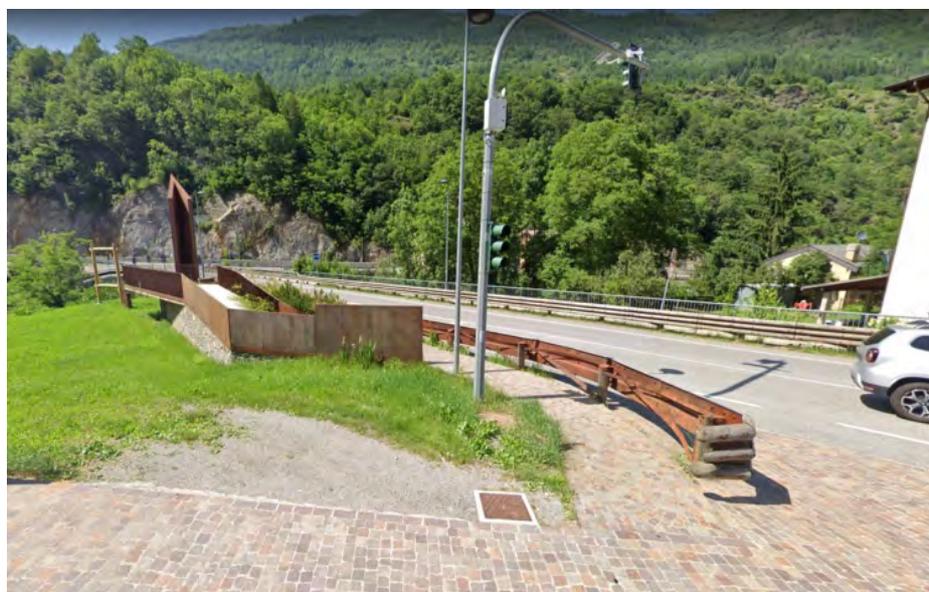
Rilievo fotografico

Il nuovo ponte che funge da ingresso al capoluogo di Corteno (Pisogneto), attraverso via Pradella, è dotato di percorsi pedonali laterali: pavimentati in cemento, protetti mediante guardrail verso la strada e mediante parapetto in metallo verso il fiume Ogliolo. Gli accessi ai due percorsi sono caratterizzati da un restringimento degli stessi, dovuto alla curvatura iniziale dei guardrail, oltre che da un gradino rispetto alla banchina in asfalto. Solo dal lato del percorso che conduce poi nel centro storico, su via Brescia, il marciapiede è stato raccordato alla pavimentazione della via, in cubetti di porfido fucati con malta. Lo stesso percorso, pochi metri prima si connette anche al belvedere scultoreo in corten verso il fiume.

**Valutazione:** Accessibile con accompagnatore/parzialmente accessibile

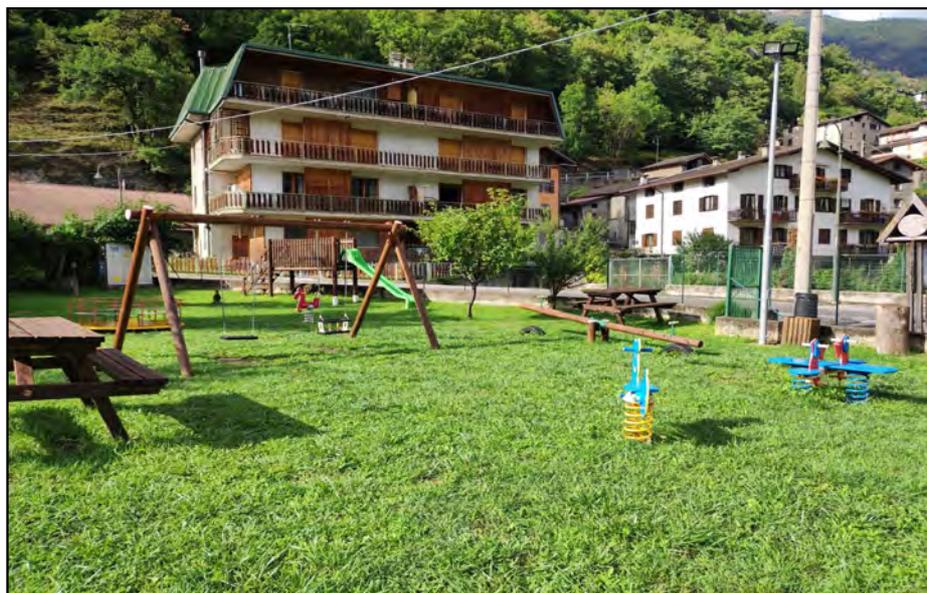
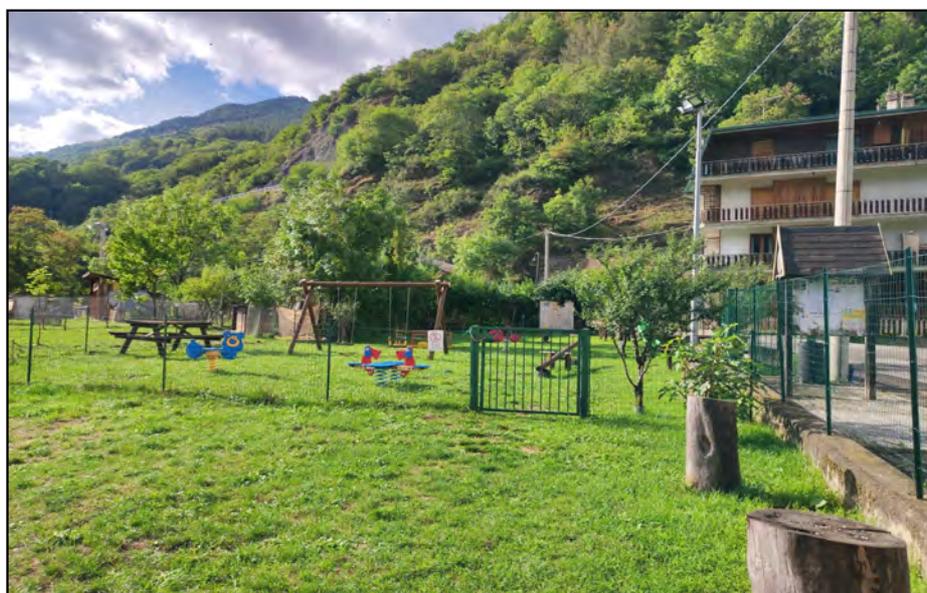
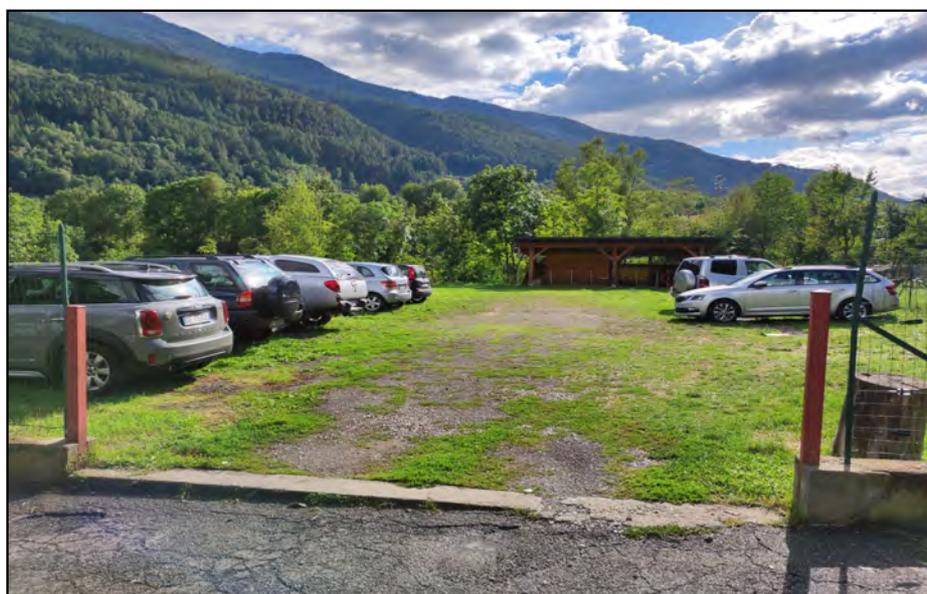
**Rilievo fotografico**

Il parco giochi, situato nella frazione di Lombro (Via Lombro), è pianeggiante e dotato di vari giochi e tavoli da picnic installati direttamente in un'area a prato, recintata e provvista di cancello di ingresso, con attigua area sterrata, utilizzata a parcheggio, e piccola struttura coperta con una cucina per le feste.

**Valutazione:** Non accessibile

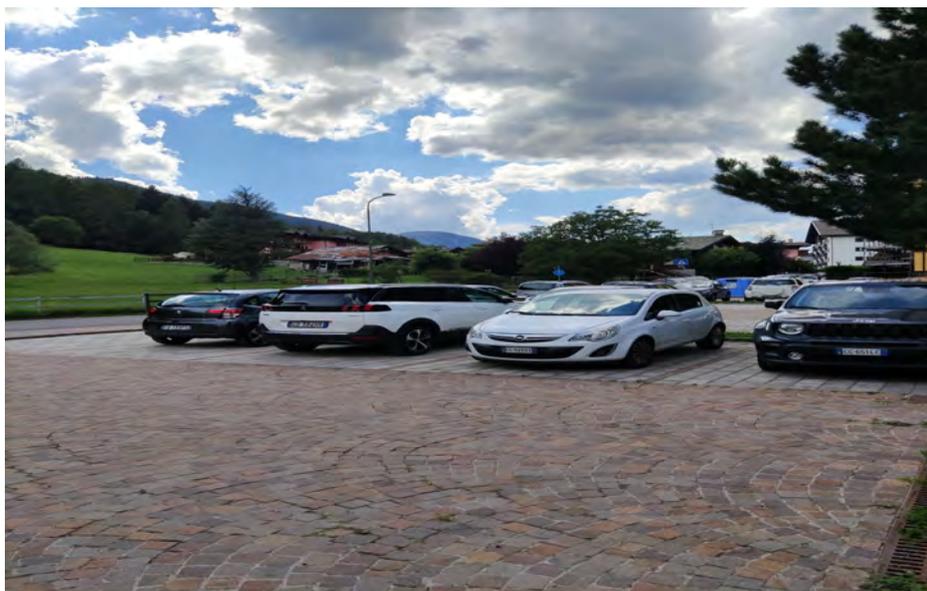
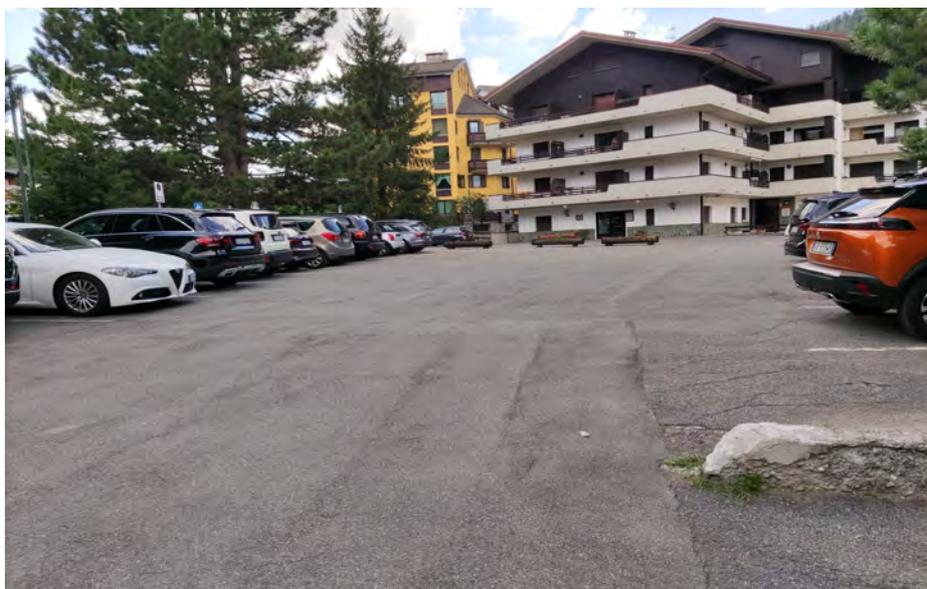
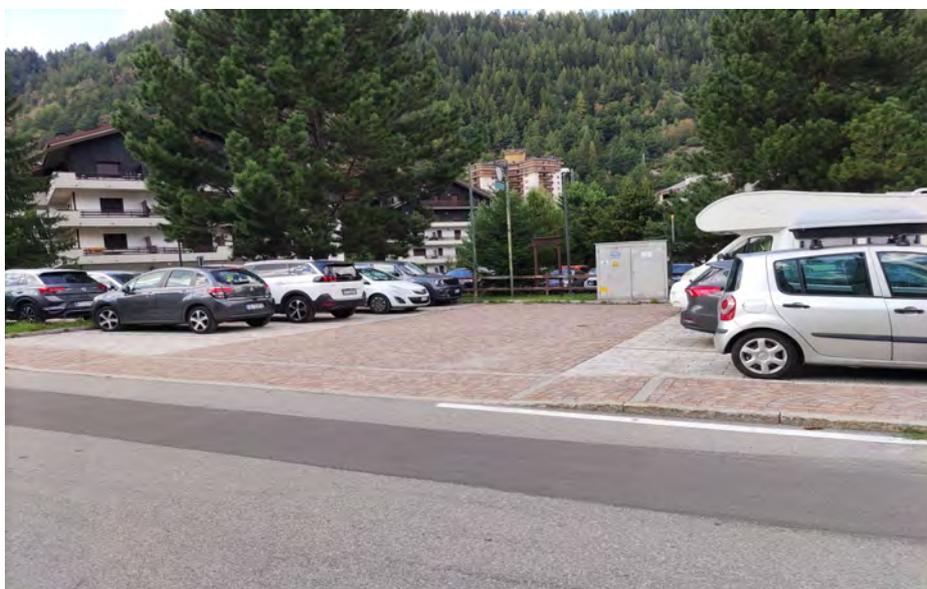
P01

Il parcheggio, situato nella frazione di S.Pietro, all'incrocio tra via Valeriana e via Baradello, è diviso in due zone. Quella che affaccia su v.Valeriana è pavimentata in cubetti di porfido fuggati con malta, con differenziazione cromatica e materica degli stalli, realizzati in masselli di cemento. La zona è direttamente accessibile e complanare al marciapiede (C06), separato da un cordolo in granito. Il parcheggio retrostante, accessibile da via Baradello, è invece in asfalto, con stalli semplicemente delimitati mediante verniciatura delle strisce laterali. Le due aree sono separate da un'aiuola piantumata e recintata, e connesse mediante un breve percorso pedonale caratterizzato da 3 gradini e cancello di accesso.

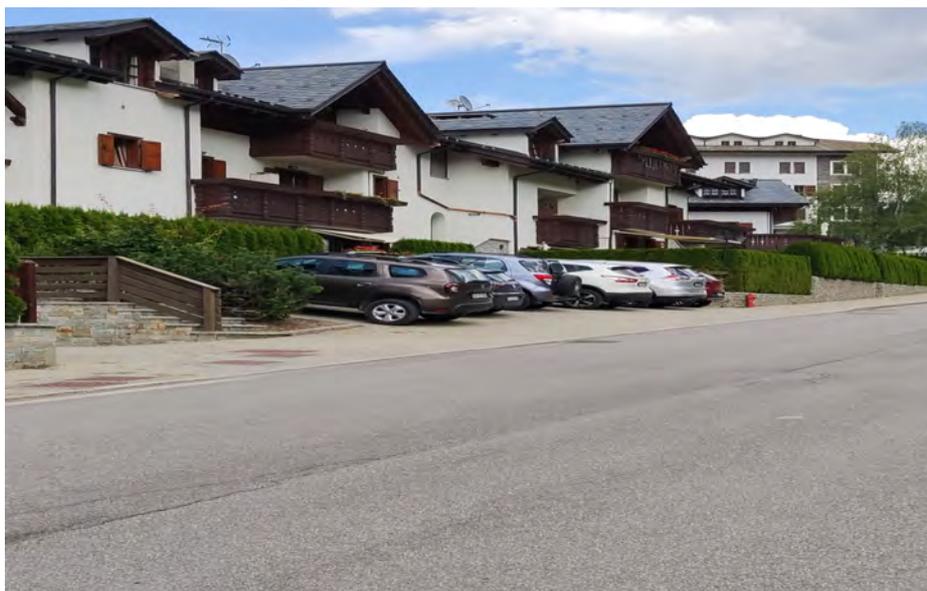
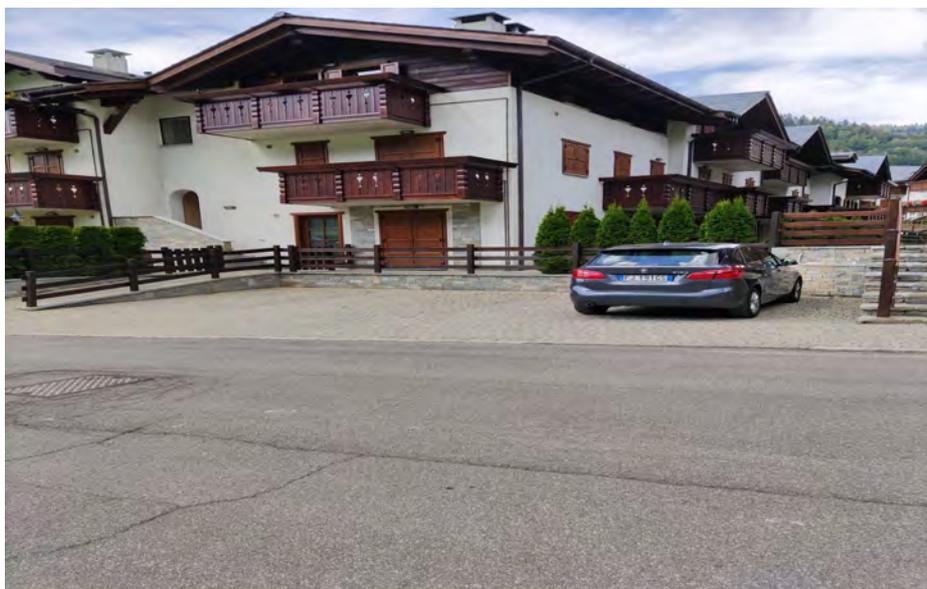
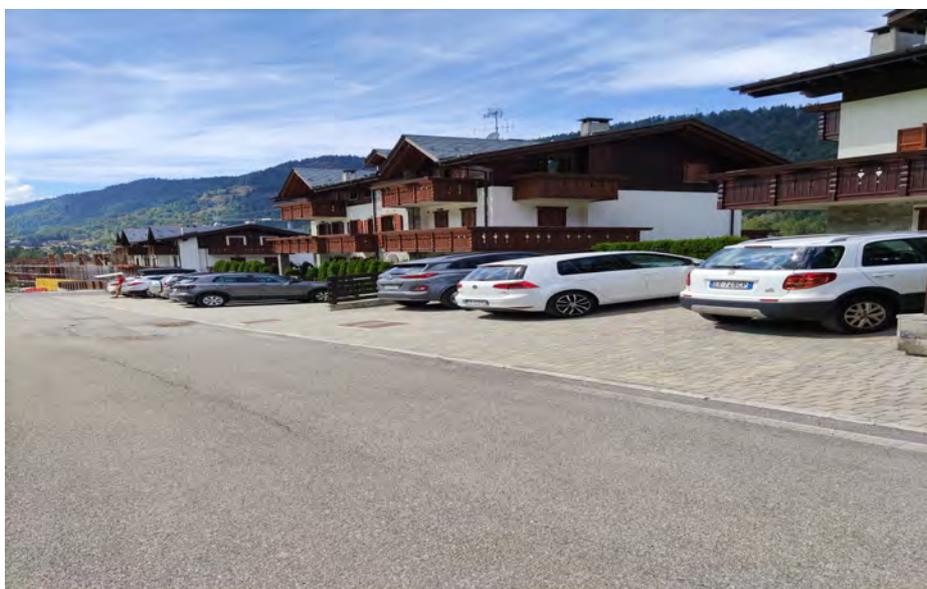
P11

I quattro parcheggi gemelli, situati nella frazione di S.Pietro, presso il Borgo Alpino, sono pavimentati in masselli di cemento, caratterizzati da pendenza longitudinale elevata e privi di segnalazione a terra degli stalli. Direttamente collegati al percorso pedonale C02, dal quale non sono distinti nè cromaticamente nè tattilmente, conducono ai vialetti pedonali delle residenze retrostanti, che non sono però segnalati e/o protetti dalle auto. Non sono presenti parcheggi riservati alle persone con disabilità.

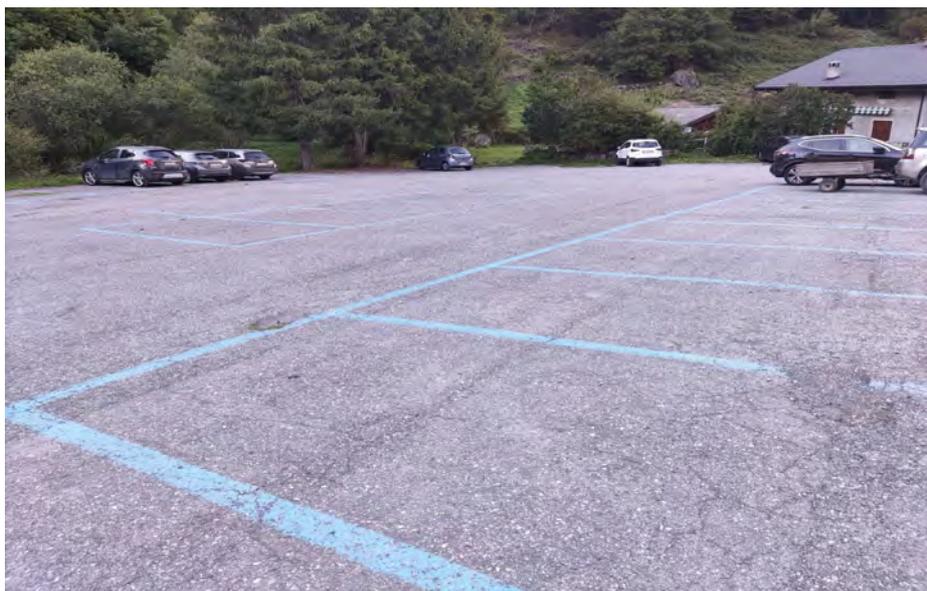
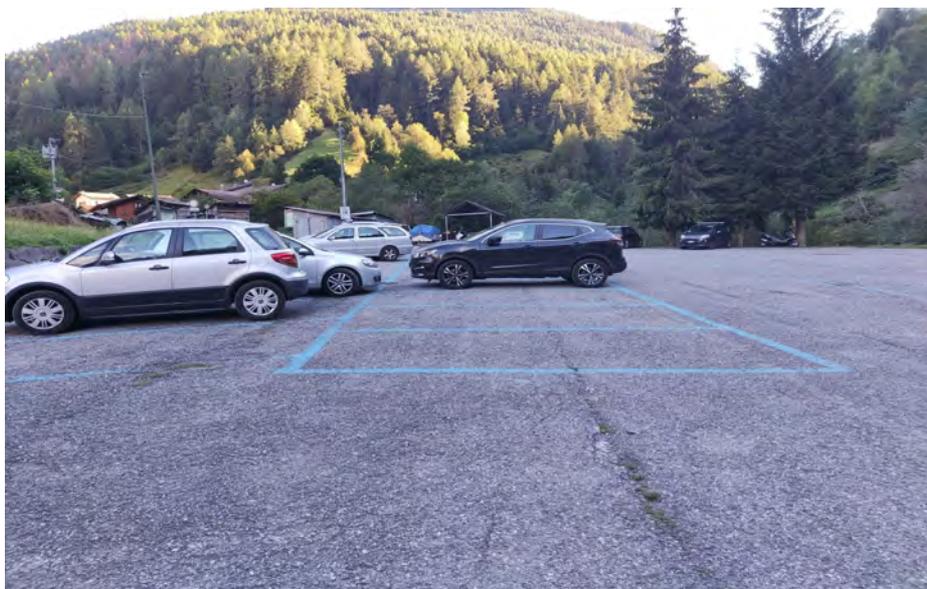
Il parcheggio pubblico a servizio del borgo di S. Antonio e delle vallate della relativa Riserva Naturalistica è situato fuori dal piccolo centro storico, lungo via Les, a circa 200 m di distanza. Si tratta di un parcheggio asfaltato, con due stalli riservati alle persone con disabilità, a pagamento per il periodo estivo, quando risulta sempre molto affollato. Non è collegato ad alcun percorso pedonale per raggiungere il borgo. I pedoni devono quindi utilizzare la strada carrabile, con evidenti problemi di promiscuità e sicurezza, soprattutto durante la stagione turistica, molto affollata.

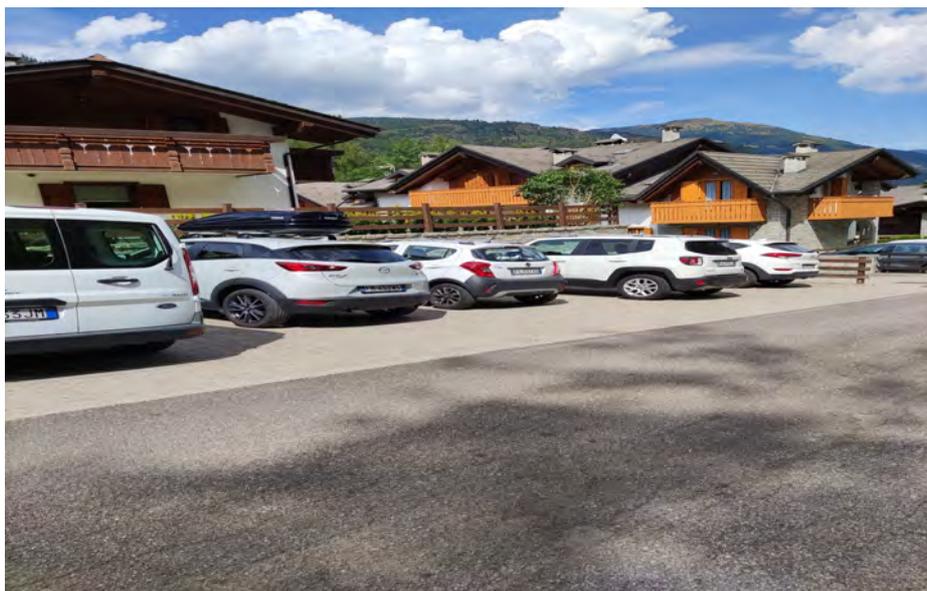
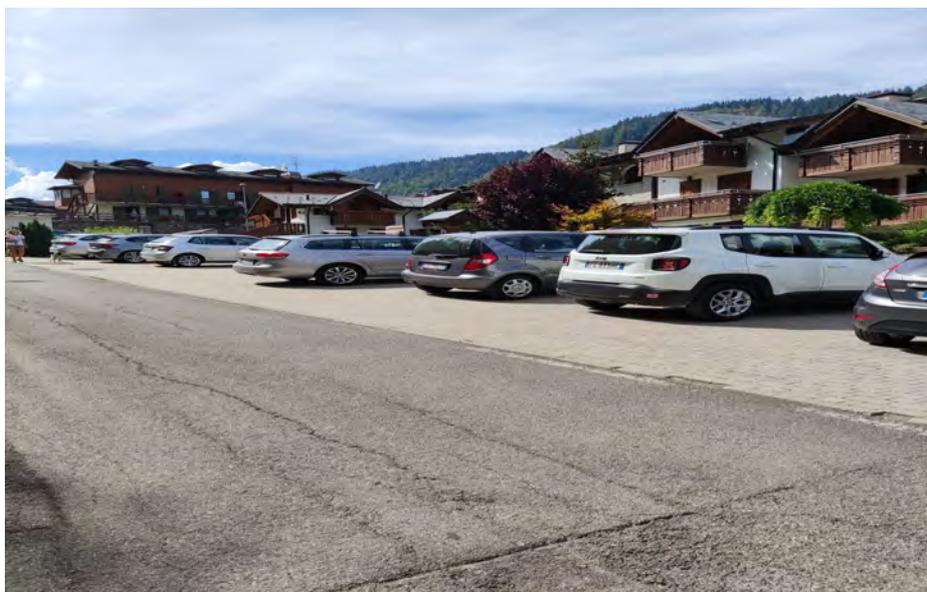
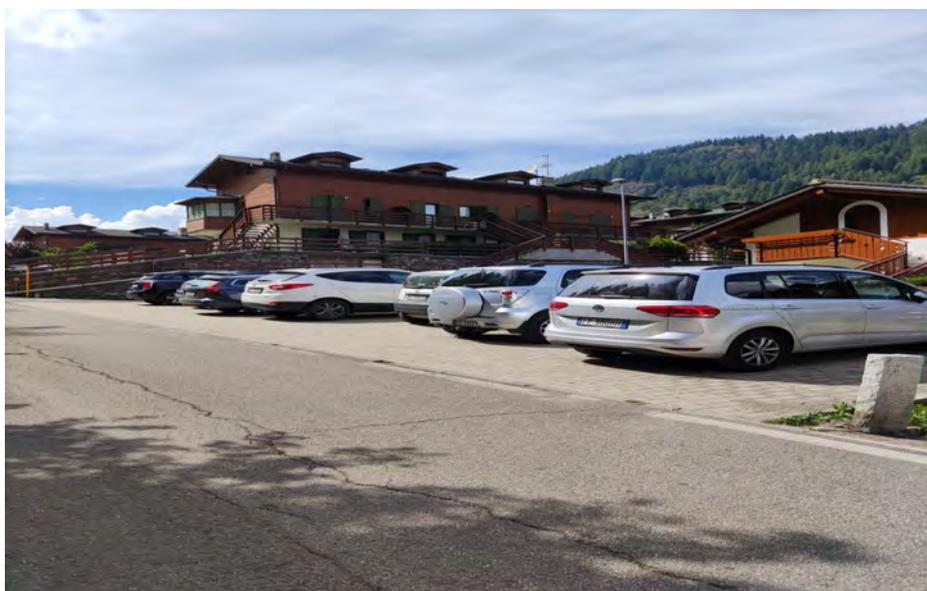
P16

I due parcheggi gemelli, situati nella frazione di S.Pietro, lungo via Valeriana, sono pavimentati in masselli di cemento e privi di segnalazione a terra degli stalli. Direttamente collegati al percorso pedonale C04, dal quale non sono distinti nè cromaticamente nè tattilmente, conducono ai vialetti pedonali delle residenze retrostanti, che non sono però segnalati e/o protetti dalle auto. (Riservati ai condomini). Non sono presenti parcheggi riservati alle persone con disabilità.

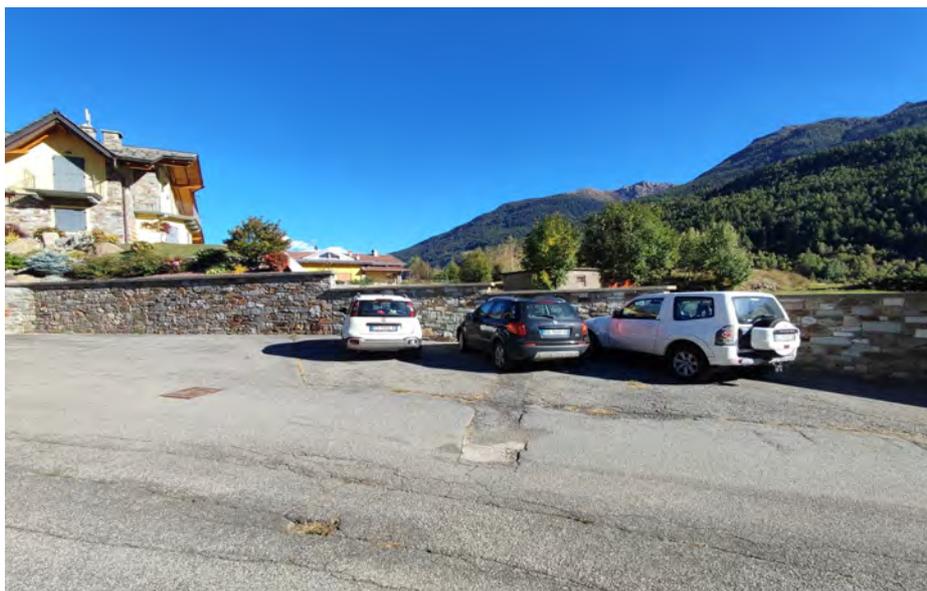
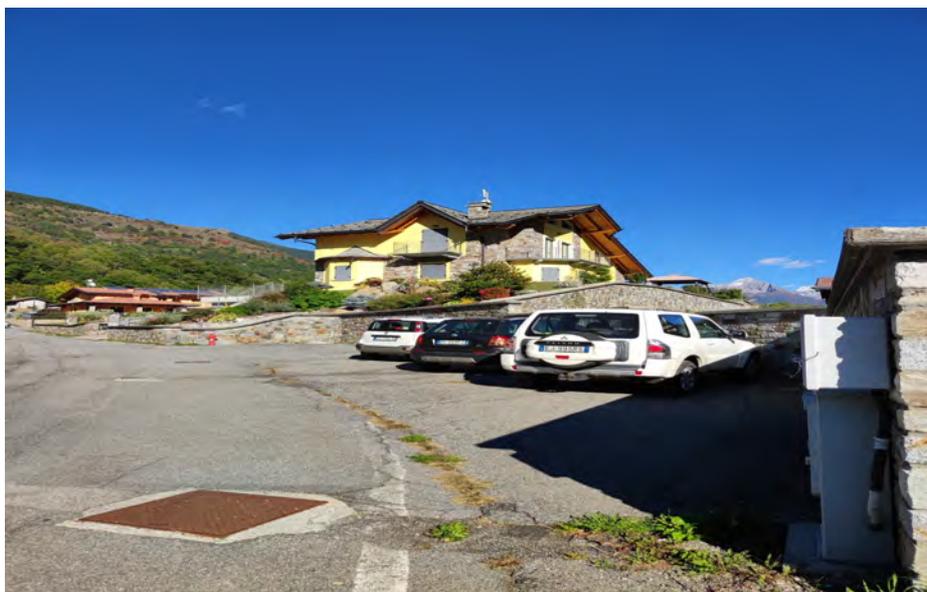
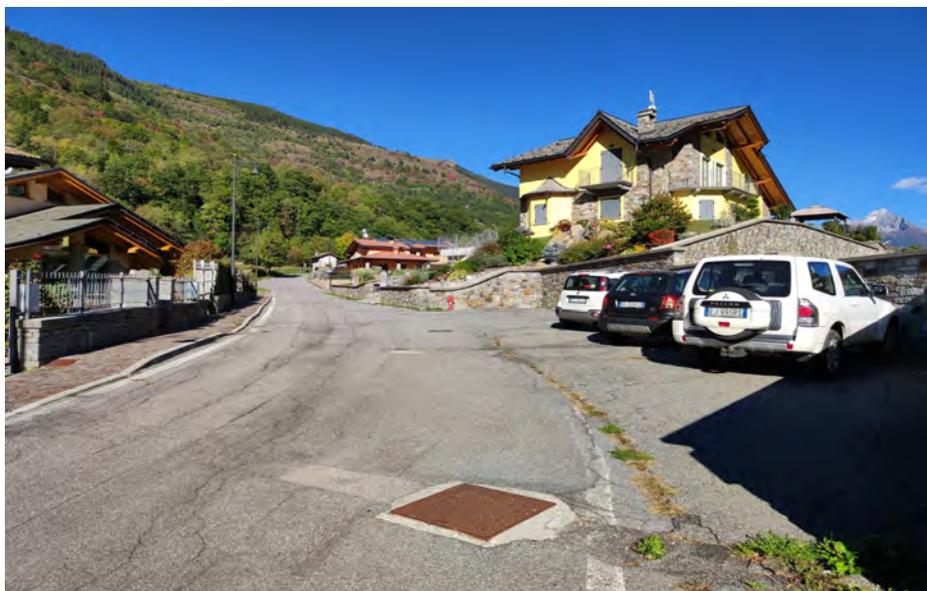
Il parcheggio, situato nella frazione di Galleno, in via Caduti per la Resistenza, è asfaltato e non è collegato ad alcun percorso pedonale, in quanto il marciapiede C17 è posto sull'altro lato della strada. Non sono presenti parcheggi riservati alle persone con disabilità.

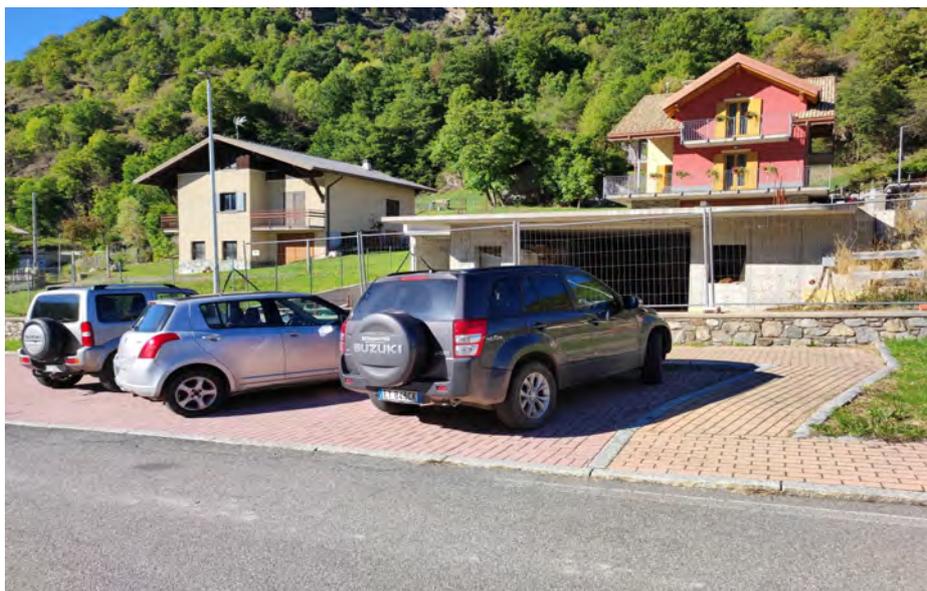
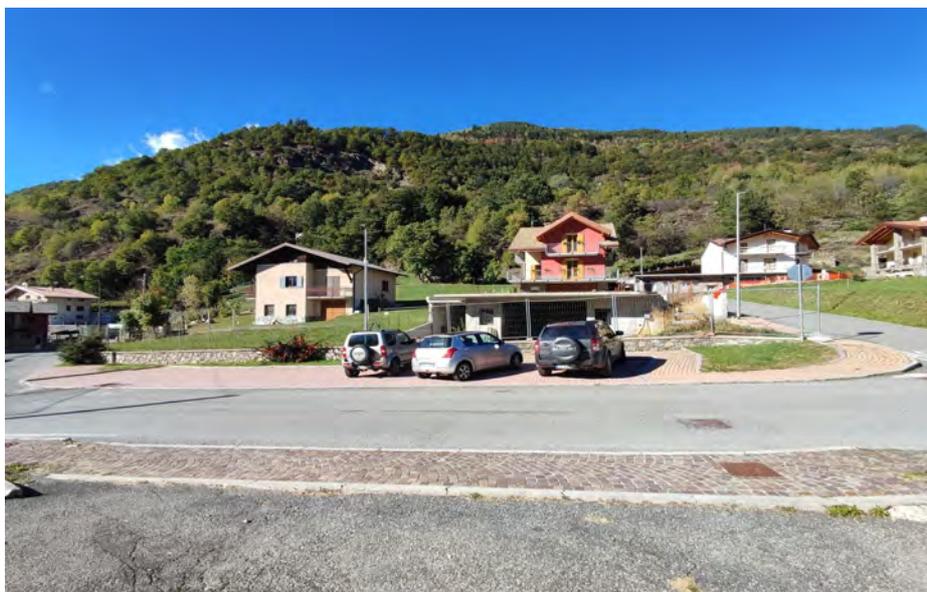
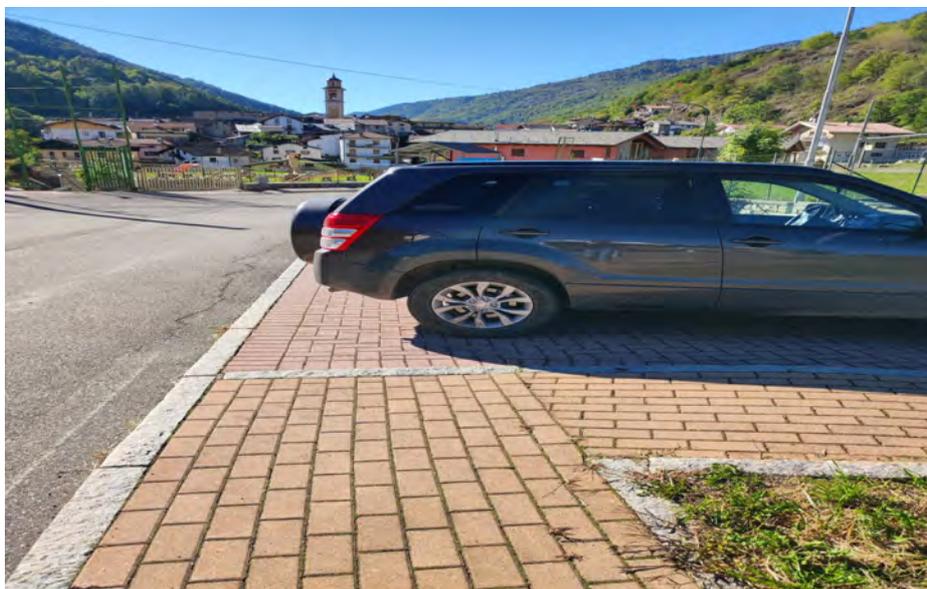
P20

1. Parcheggio in masselli di fronte al campo sportivo: raccordato al marciapiede C16, dietro le auto, ma la lunghezza del parcheggio per i posti auto non è sufficiente a garantire il percorso pedonale retrostante e accessibile, che permetta di accedere al marciapiede.
2. Parcheggio in asfalto, raccordato al marciapiede C17.
3. Parcheggio in asfalto, dietro il campo da bocce adiacente al campo sportivo, non raccordato a marciapiedi.

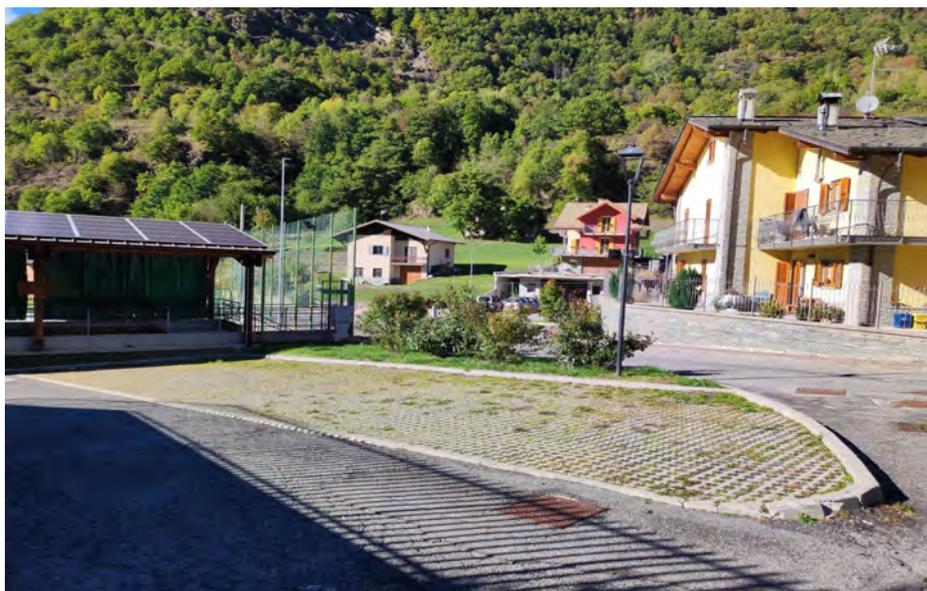
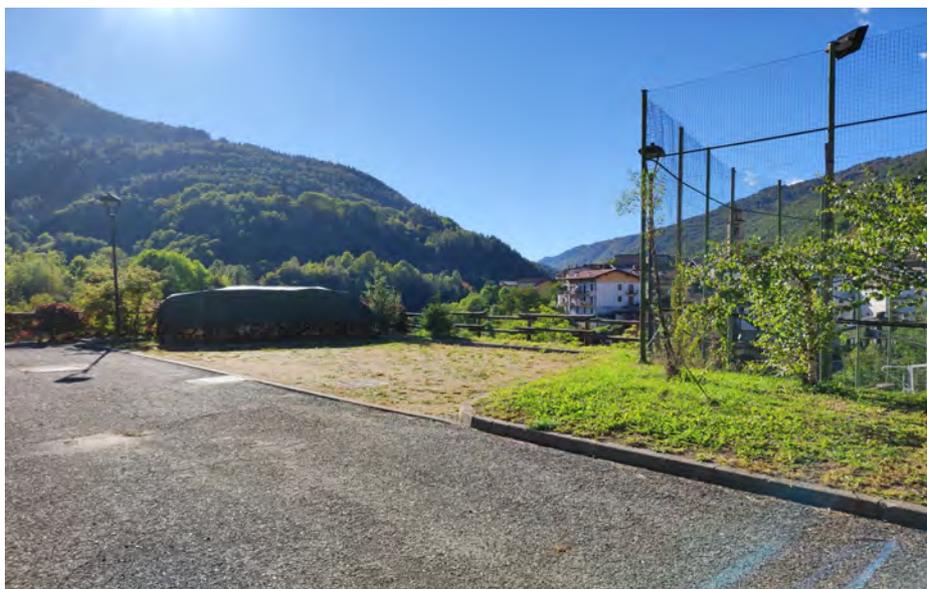
Due diversi parcheggi pubblici, nella frazione di Galleno, in via Caduti per la Resistenza (vicini al campo da bocce e campo sportivo): di piccole dimensioni, a raso, realizzati a servizio delle varie lottizzazioni, in autobloccanti. Non sono presenti parcheggi riservati alle persone con disabilità.

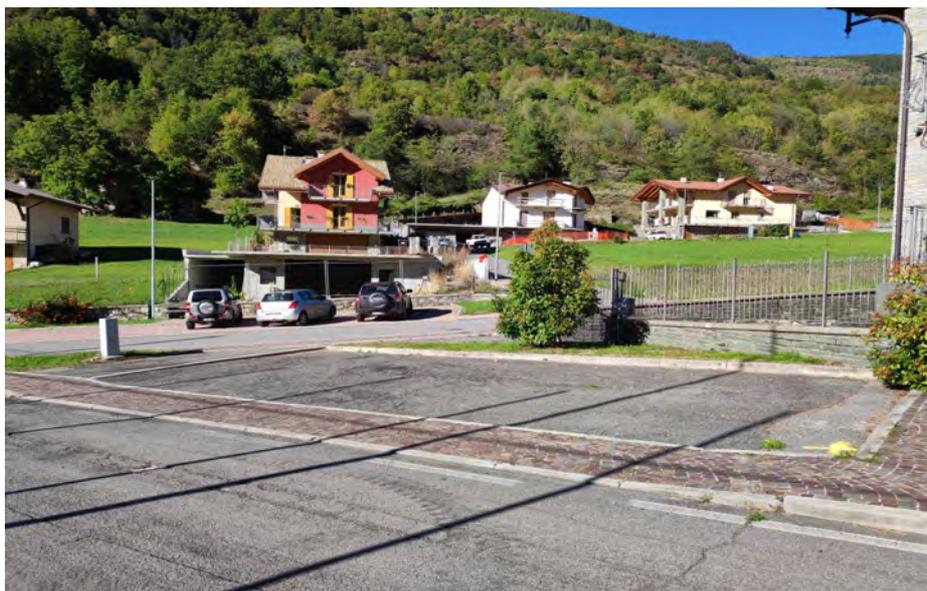
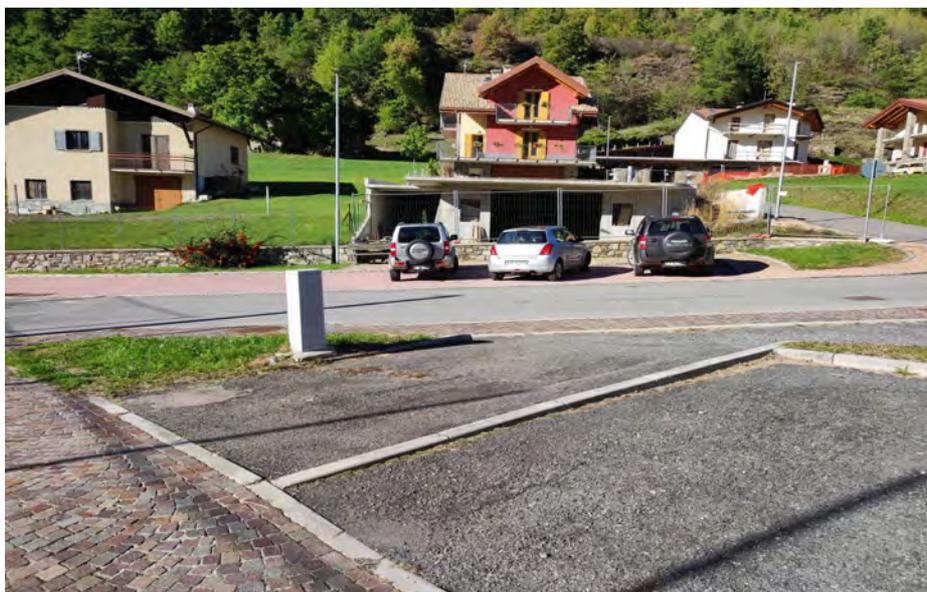
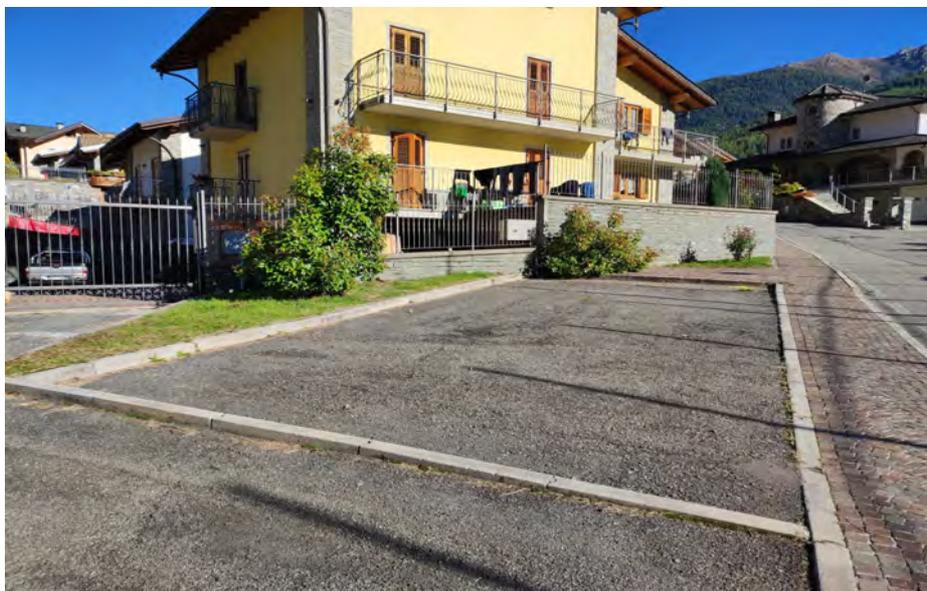
Il parcheggio, situato nella frazione di Galleno, in via Caduti per la Resistenza, è di piccole dimensioni, a raso, in asfalto e collegato al percorso pedonale C17 (in cubetti di porfido). Non sono presenti parcheggi riservati alle persone con disabilità.

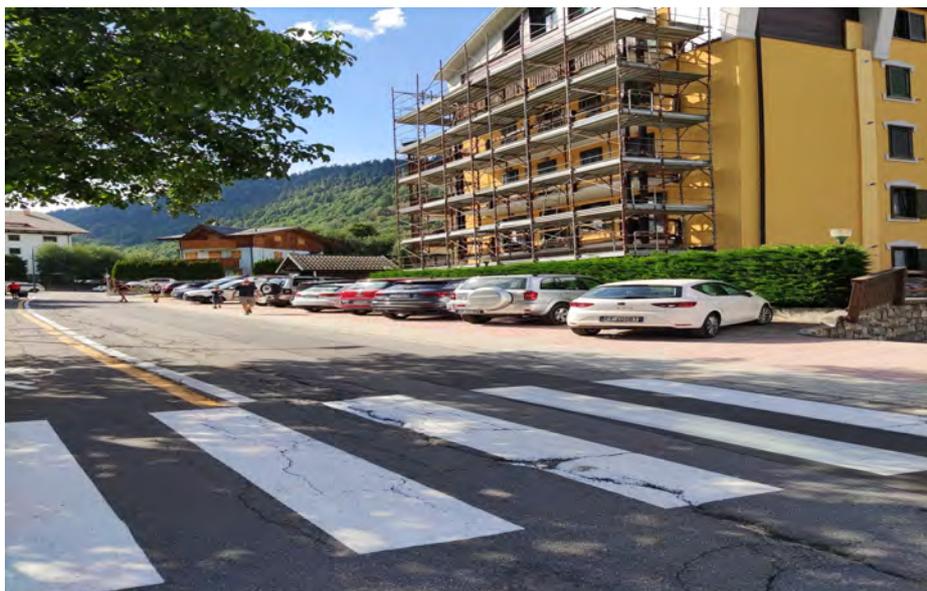
I due parcheggi gemelli, situati nella frazione di S.Pietro, lungo via Valeriana, in corrispondenza dell'attraversamento A05, sono pavimentati in masselli di cemento. Direttamente accessibili e complanari al marciapiede (C06), sono distinti visivamente mediante differenza cromatica. Non sono presenti parcheggi riservati alle persone con disabilità.
