Comune di  
Corteno Golgi

# PIANO PER L'ELIMINAZIONE DELLE BARRIERE ARCHITETTONICHE

## P.E.B.A

### S01 - Schede dei rilievi - aree esterne

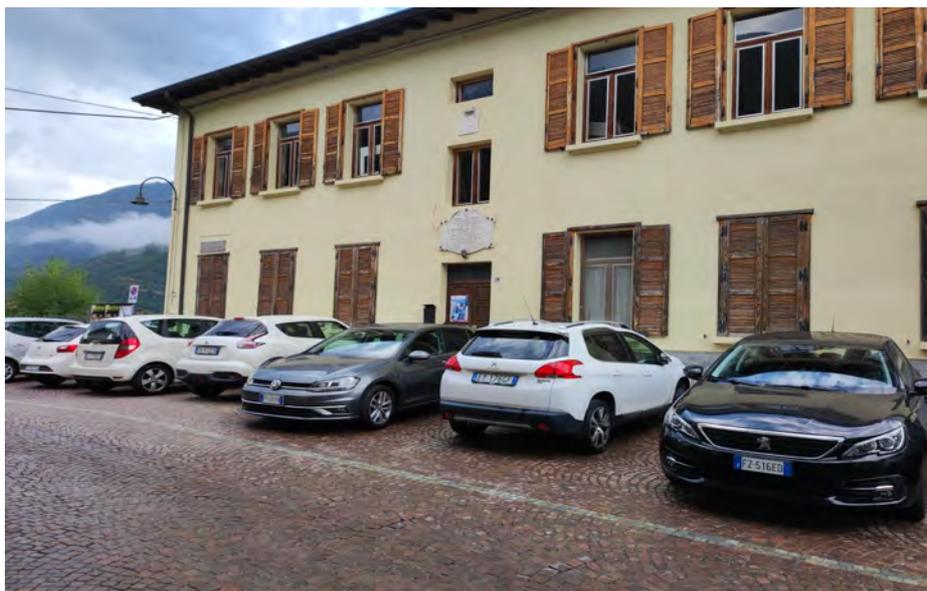
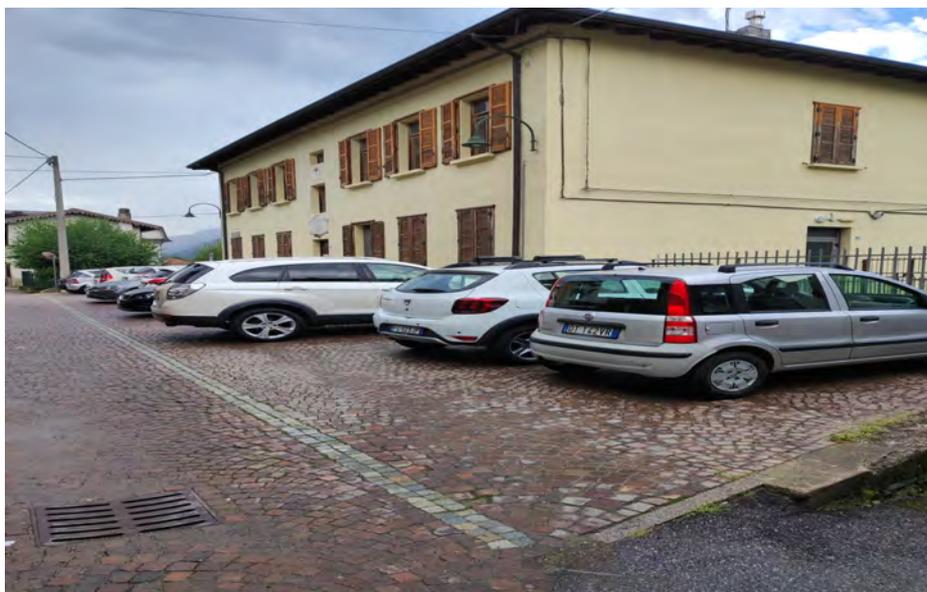
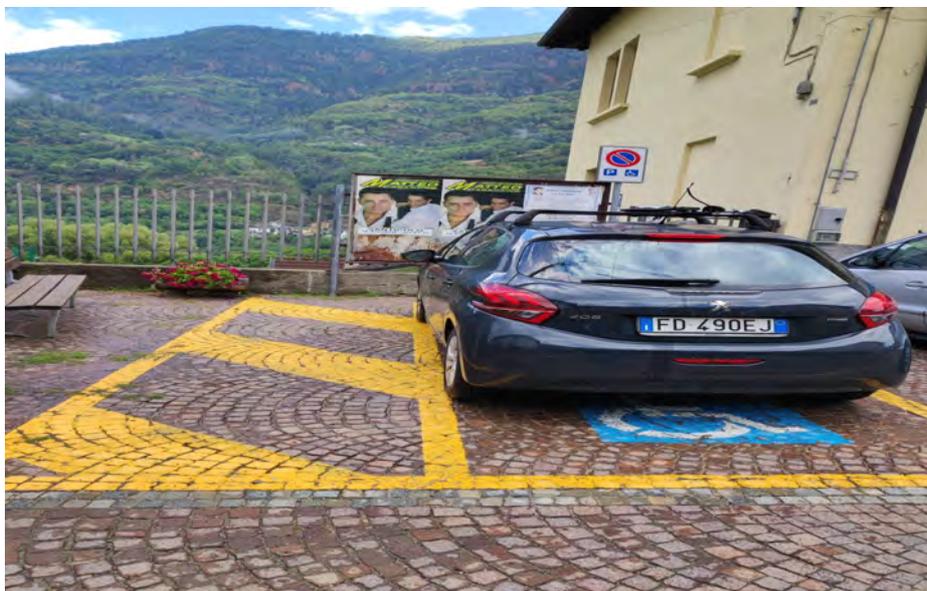
Il parcheggio, situato nella frazione di Santicolo, adiacente alla ex Scuola Materna Statale, è realizzato in cubetti di porfido, non distinto nè visivamente nè matericamente dalla pavimentazione in cubetti di porfido e lastre di granito che caratterizza il centro, da cui è separato solo mediante un cordolo in granito.

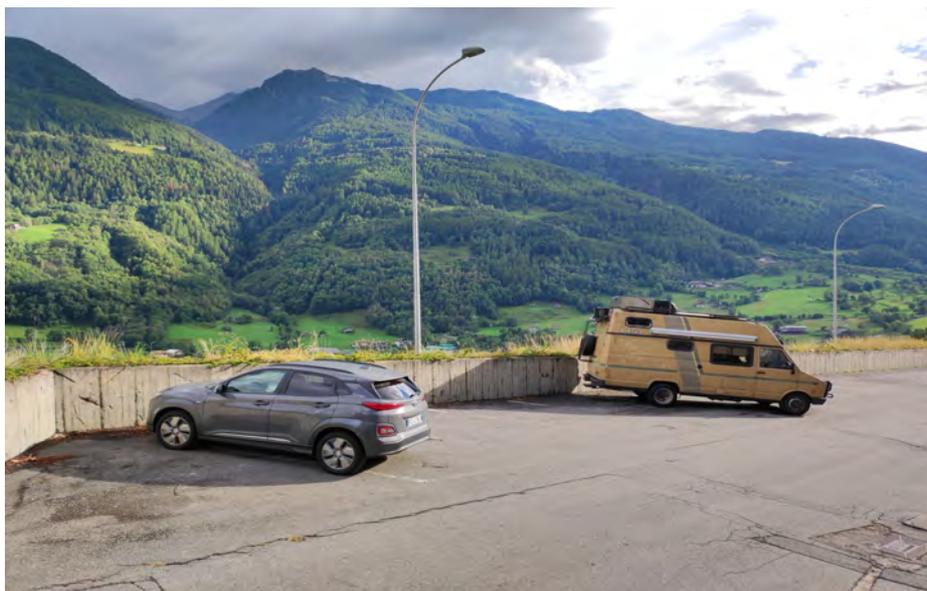
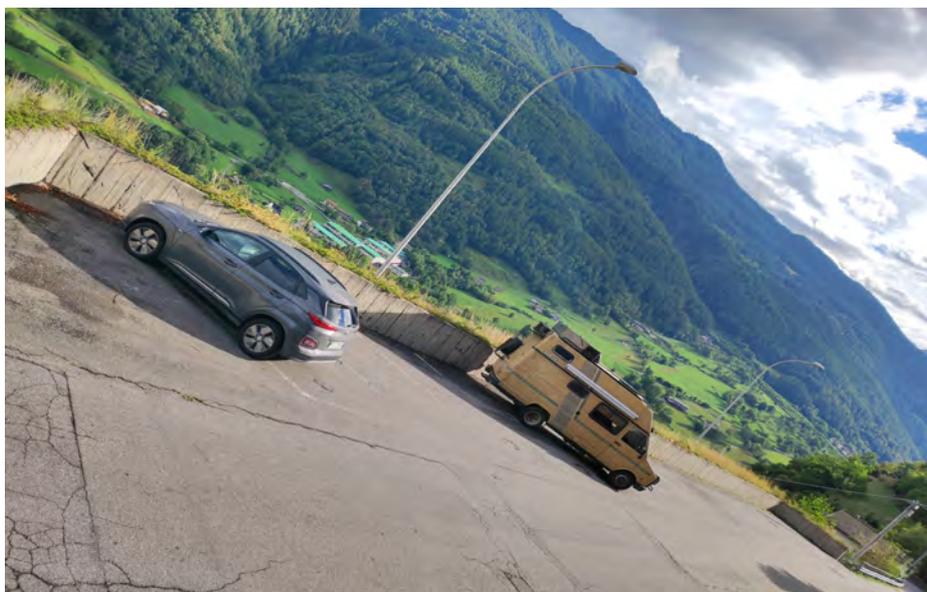
Il parcheggio, situato nella frazione di Megno, lungo via Panoramica, è in asfalto. Non sono presenti parcheggi riservati alle persone con disabilità.

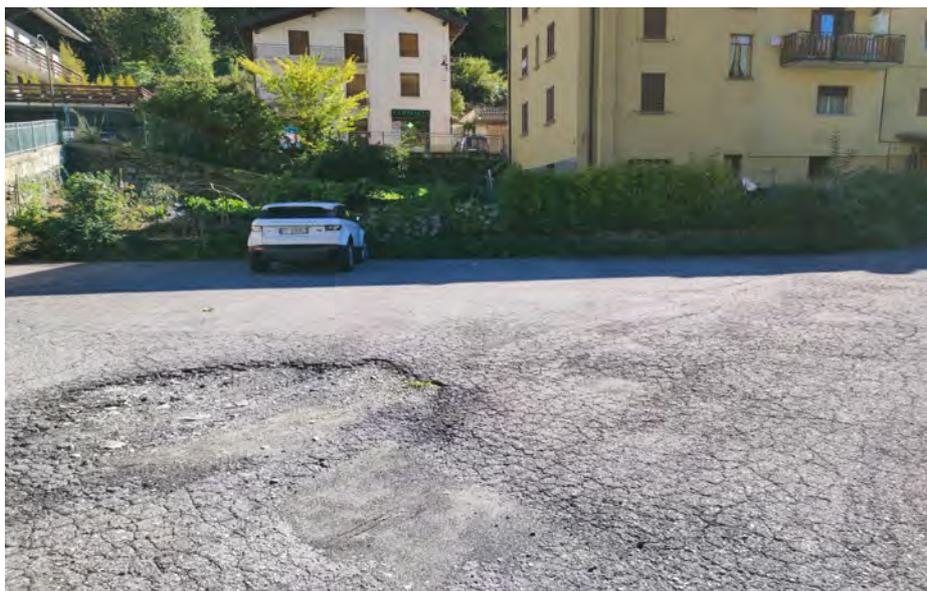
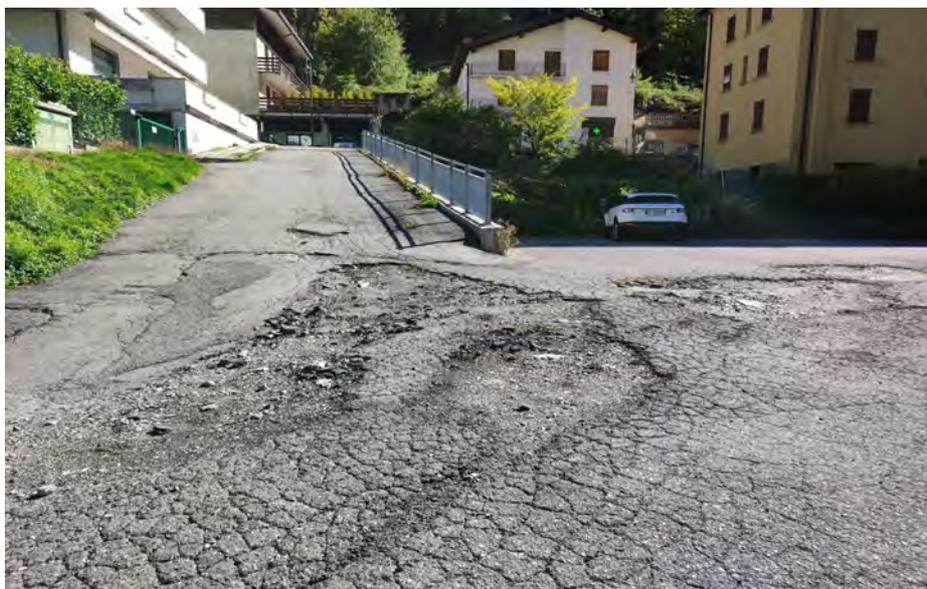
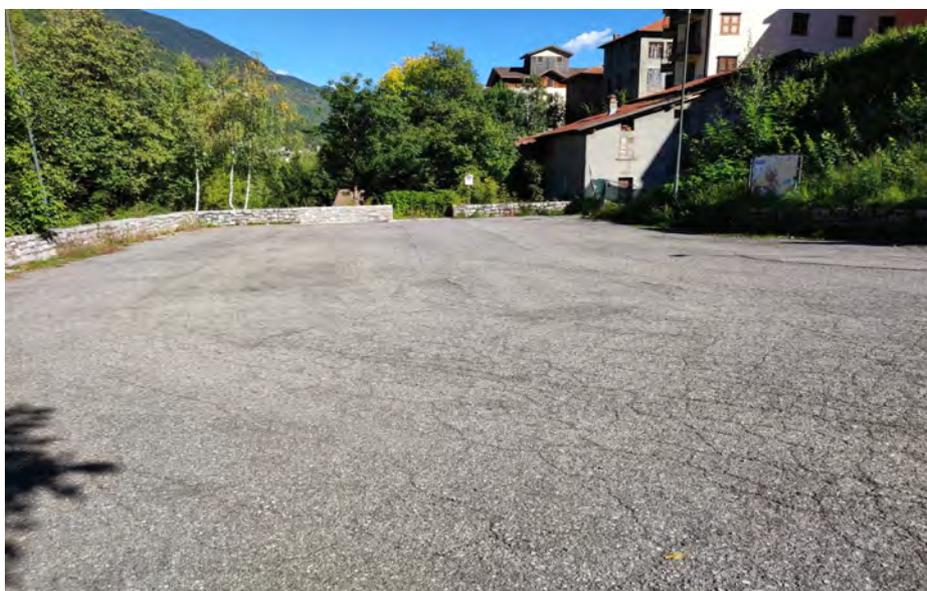
Il parcheggio è situato nel capoluogo (Pisogneto), in una traversa di via Golgi che scende verso il fiume, vicino all'Hotel Miramonti. E' collocato ad un livello inferiore rispetto alla strada, a cui è collegato da una via asfaltata caratterizzata da forte pendenza. In asfalto, nel tratto tra il parcheggio e la strada di accesso, ammalorato. Non sono presenti parcheggi riservati alle persone con disabilità.

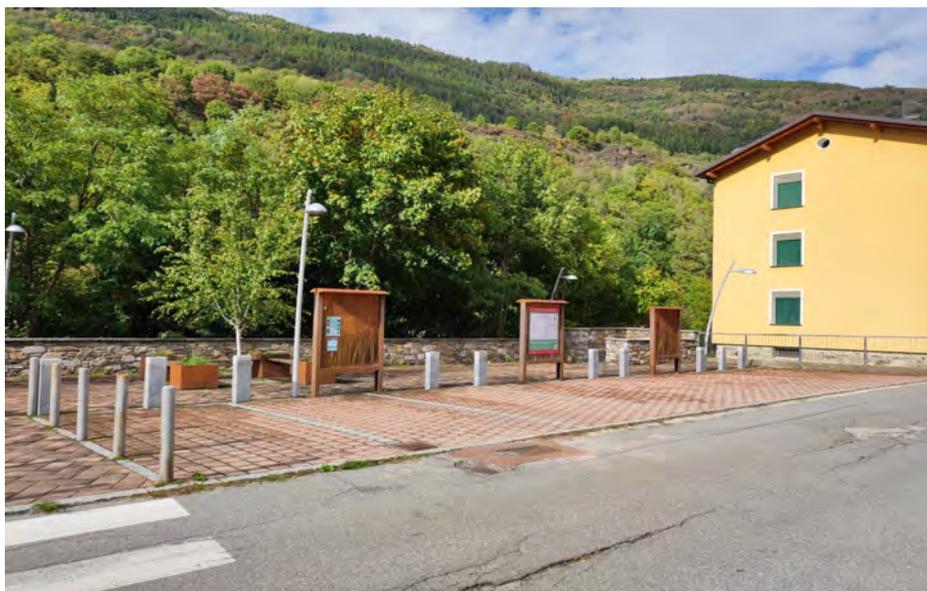
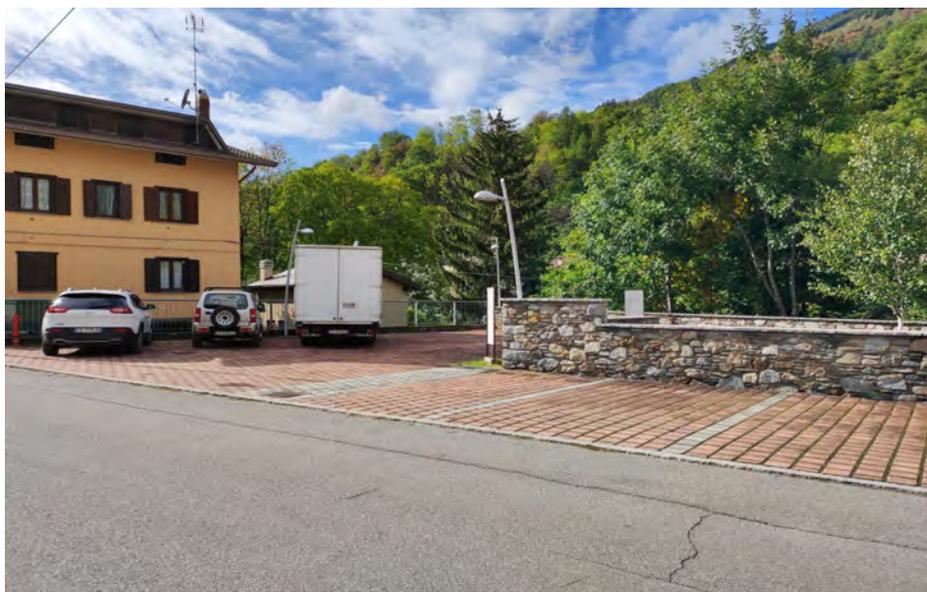
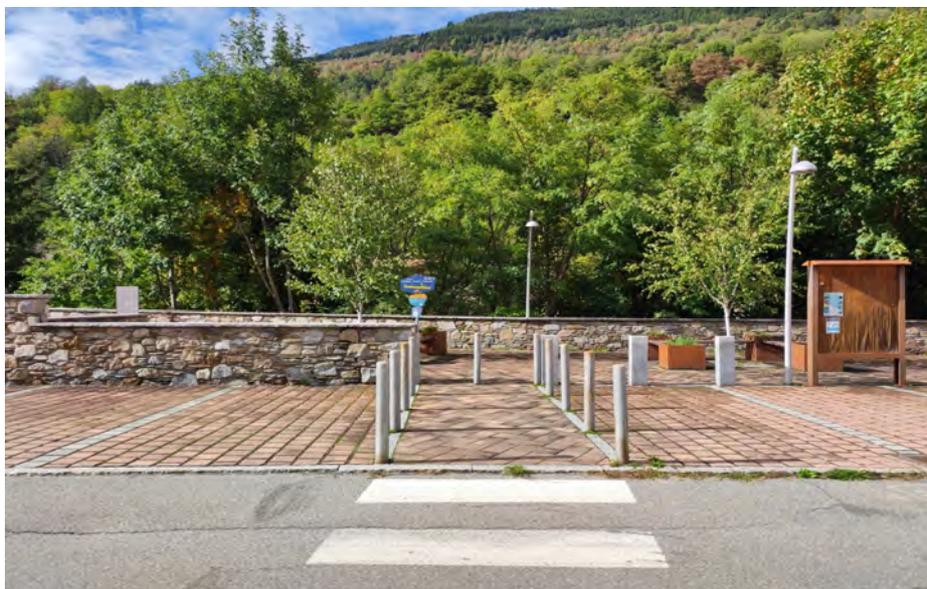
P33

L'area a parcheggio, situata a Pisogneto, lungo via Brescia, sotto al municipio, è pavimentata in masselli di cemento 18x18 cm, con fughe da 2,5 cm. E' collegata mediante percorso pedonale alla retrostante area di sosta pedonale. Non è però collegata mediante marciapiede al Municipio, al cimitero o all'area verde soprastante. Non sono presenti parcheggi riservati alle persone con disabilità.

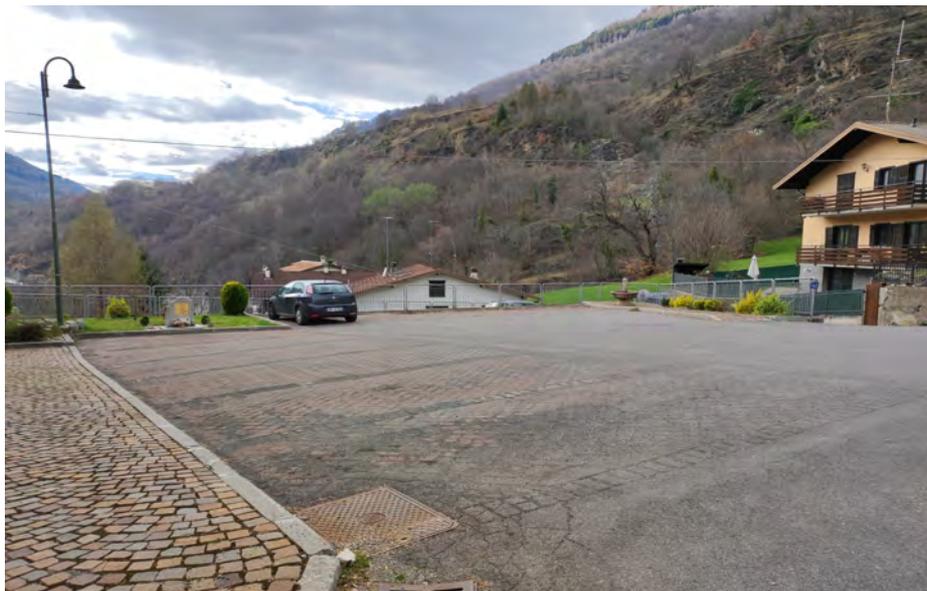
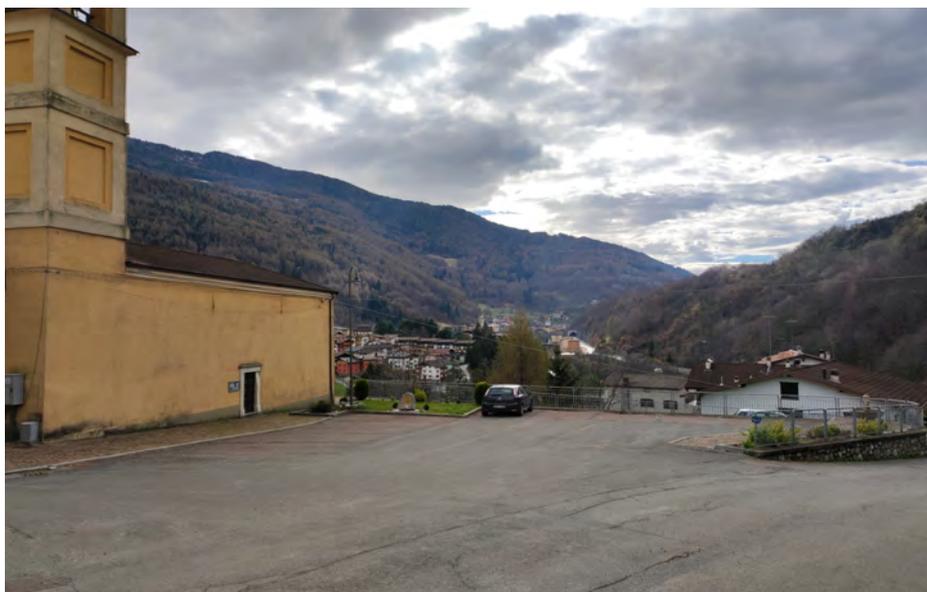
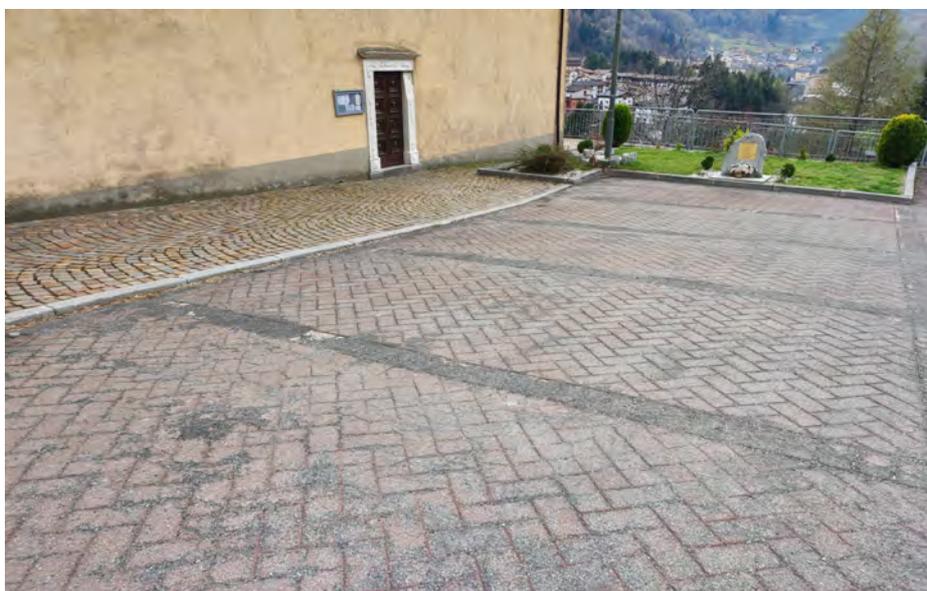
Il parcheggio della frazione di Ronco, situato nei pressi della chiesa parrocchiale, è caratterizzato da pavimentazione in asfalto e pendenza elevata. È presente solo un lampione posizionato in angolo, vicino all'ingresso laterale della chiesa.

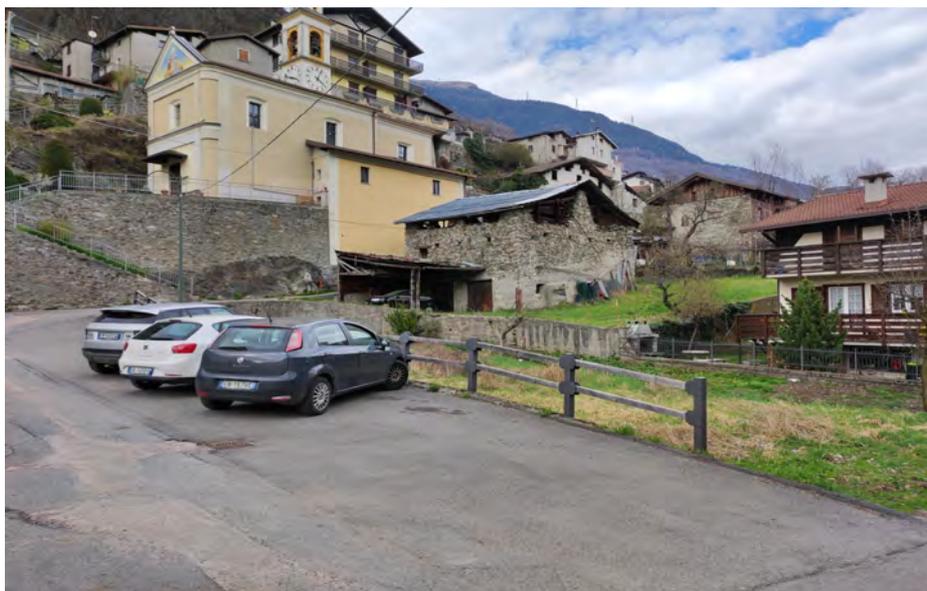
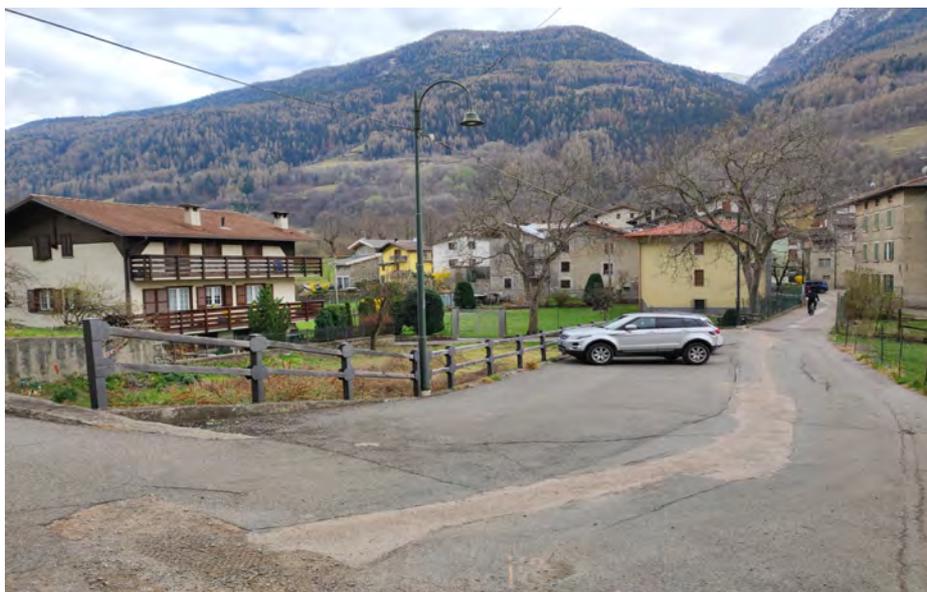
Il piccolo parcheggio è situato nel centro della frazione di lombro. È pavimentato in asfalto e non è collegato ad alcun percorso pedonale. Si trova vicino alla zona Verde, parco giochi, spazio feste della frazione.

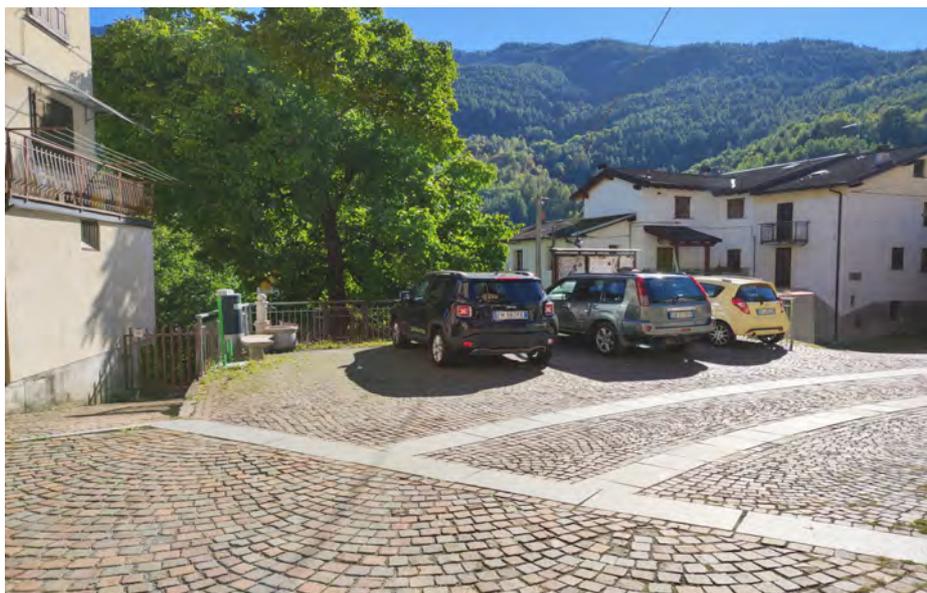
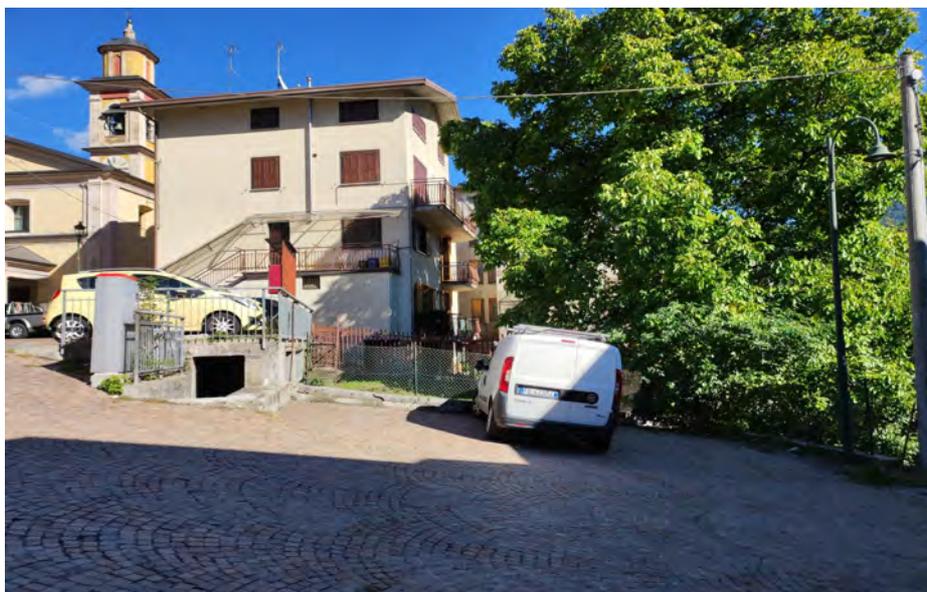
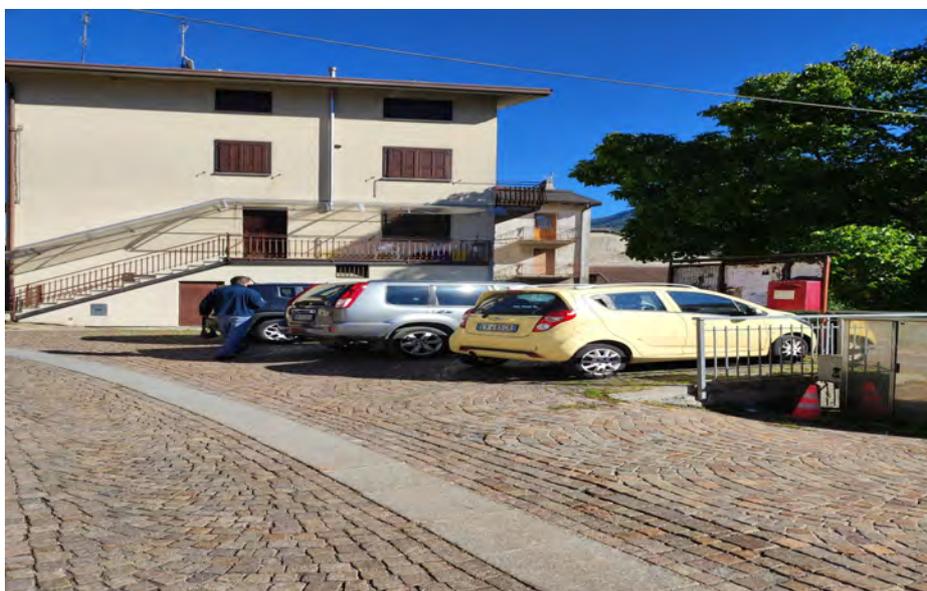
P45

Il parcheggio, situato nel centro della frazione di Galleno, vicino alla Chiesa S. Bartolomeo, è costituito da due zone distinte: una lungo via Mazzini, ad essa complanare, sopra il lavatoio, l'altra nella piazzetta retrostante, in pendenza, trasversalmente alla via (tra via Mazzini e vicolo coste).  
La pavimentazione dell'intera area è realizzata in cubetti di porfido, così come la strada, senza alcuna delimitazione degli stalli e degli spazi dedicati alle auto e ai pedoni. Non esistono infatti dei percorsi pedonali dedicati che colleghino il parcheggio. Non sono presenti parcheggi riservati alle persone con disabilità.

**Valutazione:** Accessibile con accompagnatore/parzialmente accessibile

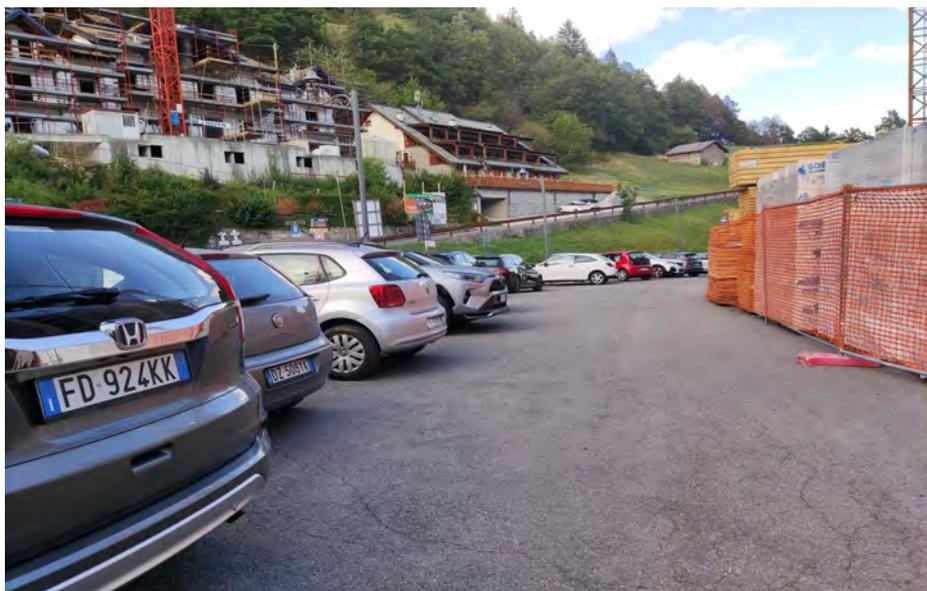
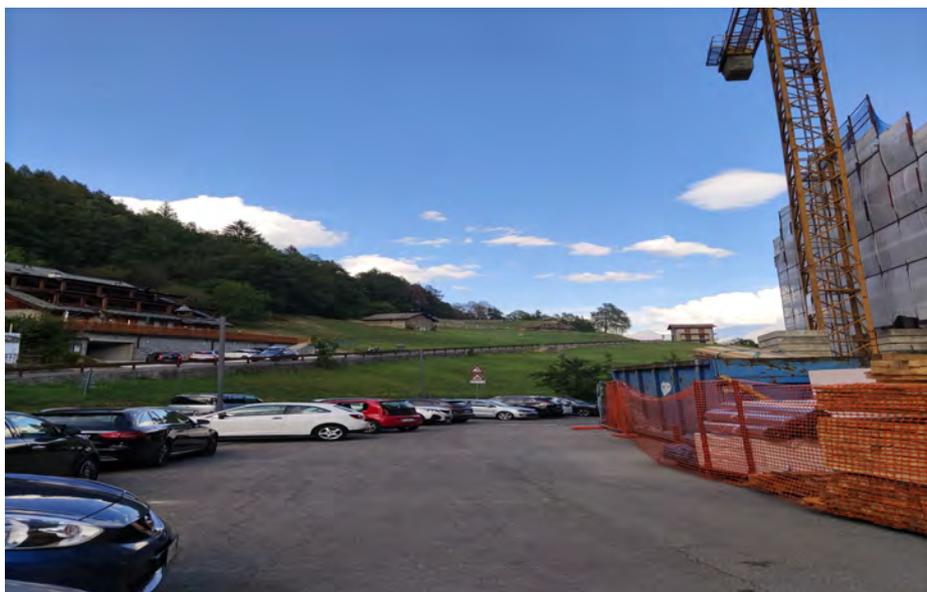
Il parcheggio, situato nella frazione di S. Pietro, lungo via Nazionale (SS 39 per l'Aprica), è in asfalto e caratterizzato da elevata pendenza. Collegato al percorso C09, in masselli di cemento, da cui è distinto visivamente e matericamente. Non sono presenti parcheggi riservati alle persone con disabilità.

**Valutazione:** Accessibile con difficoltà

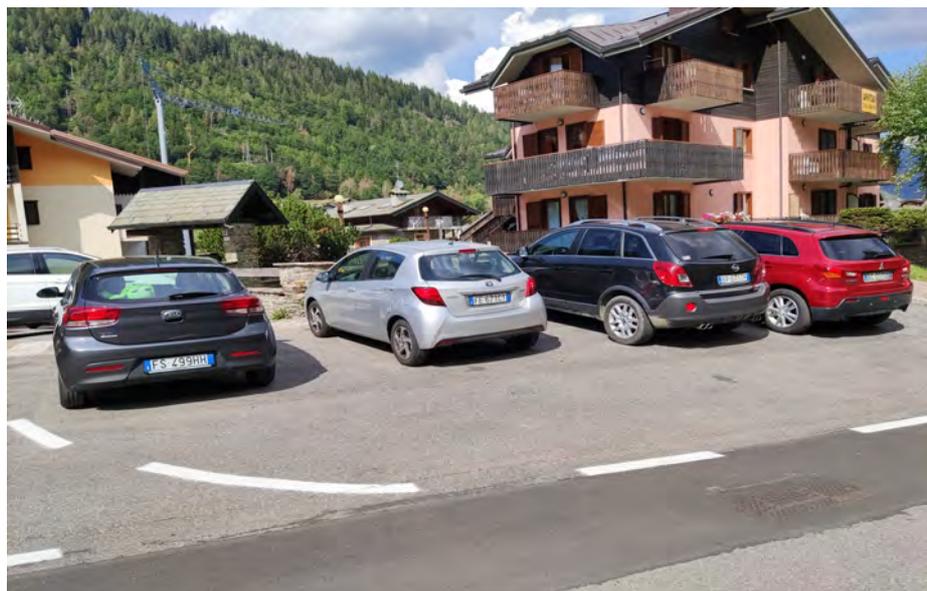
Il parcheggio, situato nella frazione di S.Pietro, tra via Valeriana e via Cantù, è in asfalto. Collegato all'attraversamento pedonale A03 e al percorso pedonale C04, entrambi in cubetti di porfido e cordoli in granito, dai quali è distinto sia visivamente che matericamente. Non sono presenti parcheggi riservati alle persone con disabilità.

**Valutazione:** Accessibile in autonomia

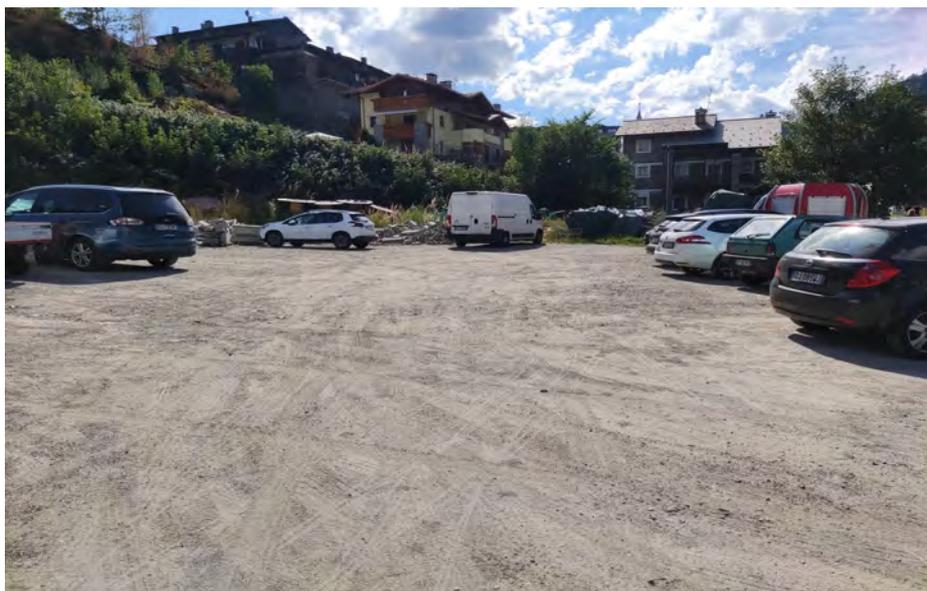
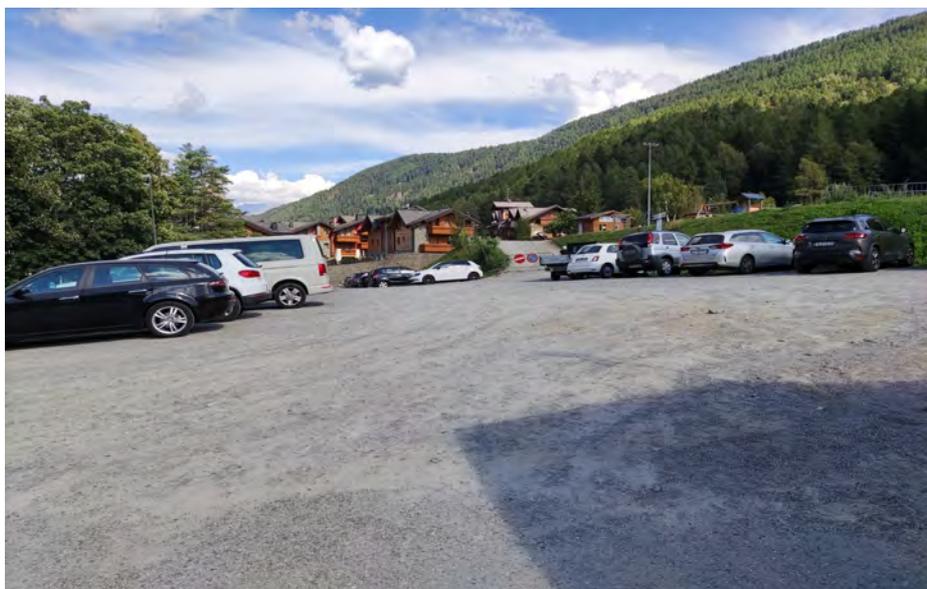
Il vasto parcheggio, situato nella frazione di S.Pietro, lungo via Valeriana, ai piedi della stazione sciistica Baradello 2000, è privo di pavimentazione ed è quindi caratterizzato da fondo sterrato. Non sono segnalati stalli nè presenti parcheggi riservati alle persone con disabilità.

**Valutazione:** Accessibile in autonomia

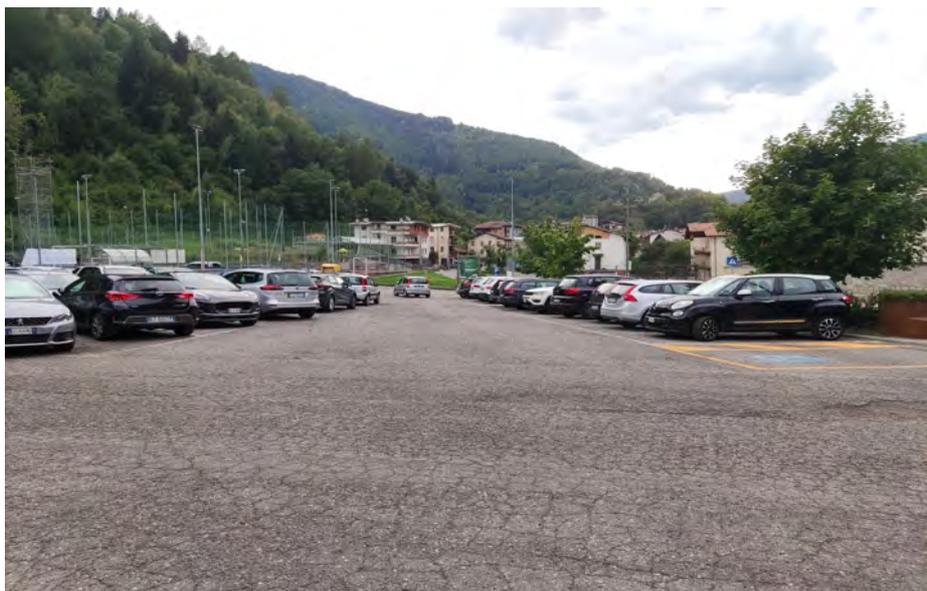
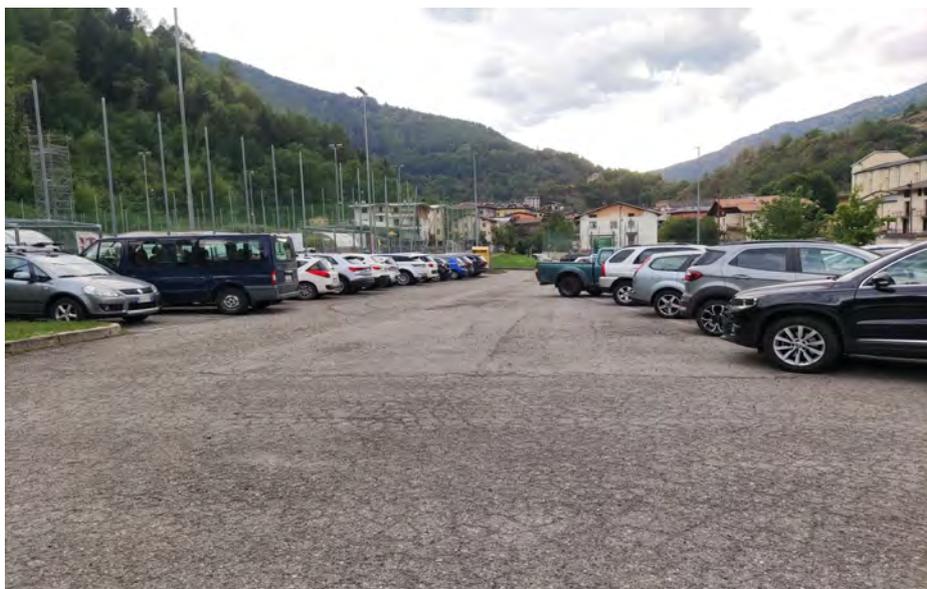
Il parcheggio pubblico, sito in via Schivardi, a raso, è caratterizzato da pavimentazione in asfalto e 42 posti auto, di cui 3 riservati a persone con disabilità. Serve direttamente il Centro Sportivo S. Martino ed è collegato al tratto di marciapiede a servizio della stessa via (C11), realizzato in cubetti di porfido fuggati con malta, caratterizzato da un sistema di arredo urbano composto da sedute, alberature e aiuole. Il marciapiede C11 si connette mediante attraversamento pedonale in rilevato al marciapiede C12, sul lato opposto della strada, che costeggia poi il cimitero. Mentre non esiste il percorso pedonale che dal parcheggio conduca proprio al centro sportivo, ma solo una strada carrabile promiscua che porta all'ingresso dell'edificio.

**Valutazione:** Accessibile con accompagnatore/parzialmente accessibile

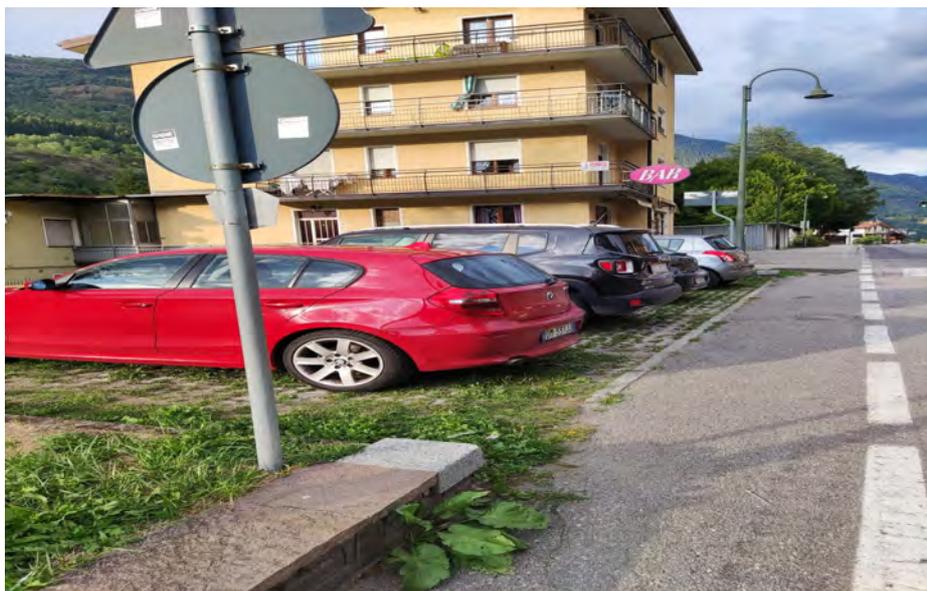
Il parcheggio, sito in via Schivardi, a raso, è caratterizzato da pavimentazione in autobloccanti. E' adiacente all'area verde/piazzetta sita dietro il Municipio, a cui è "collegato" mediante la banchina stradale in asfalto, ma non sono presenti veri percorsi pedonali dedicati. Non sono presenti parcheggi riservati alle persone con disabilità.

**Valutazione:** Accessibile con difficoltà

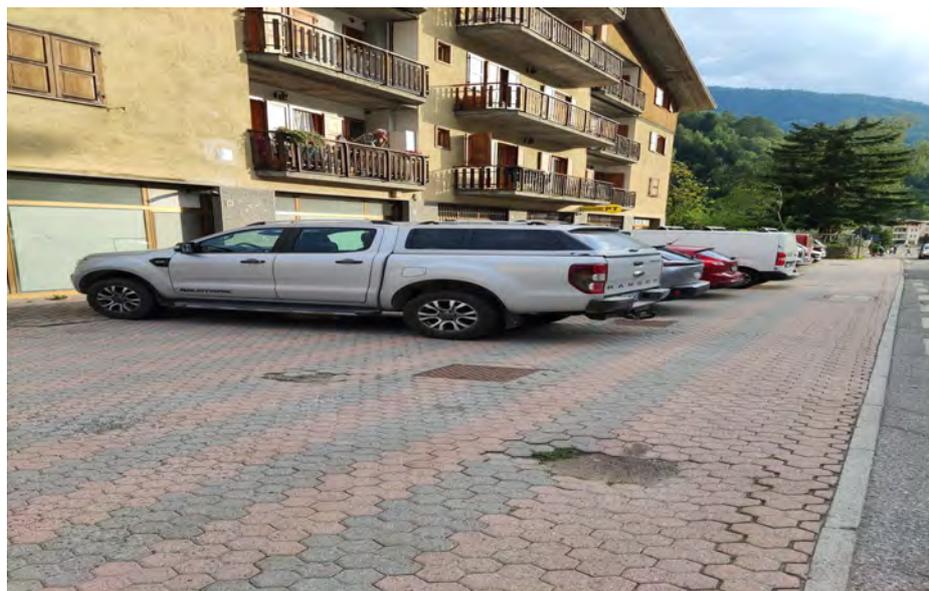
Il parcheggio, sito in via Schivardi, serve l'edificio che a P.T. ospita l'ufficio Postale comunale. E' a raso, è caratterizzato da pavimentazione in masselli di cemento, senza alcuna segnalazione degli stalli. Non sono presenti parcheggi riservati alle persone con disabilità. E' collegato al marciapiede al piede dell'edificio, sempre in masselli, ma di altra tipologia, forma e colore. Soglia variabile di 2-4 cm, senza rampe di collegamento. Il parcheggio è inoltre connesso direttamente al tratto di marciapiede C11 lungo via Schivardi, e quindi al relativo attraversamento pedonale su via Pradella verso il Centro Sportivo S. Martino (A10).

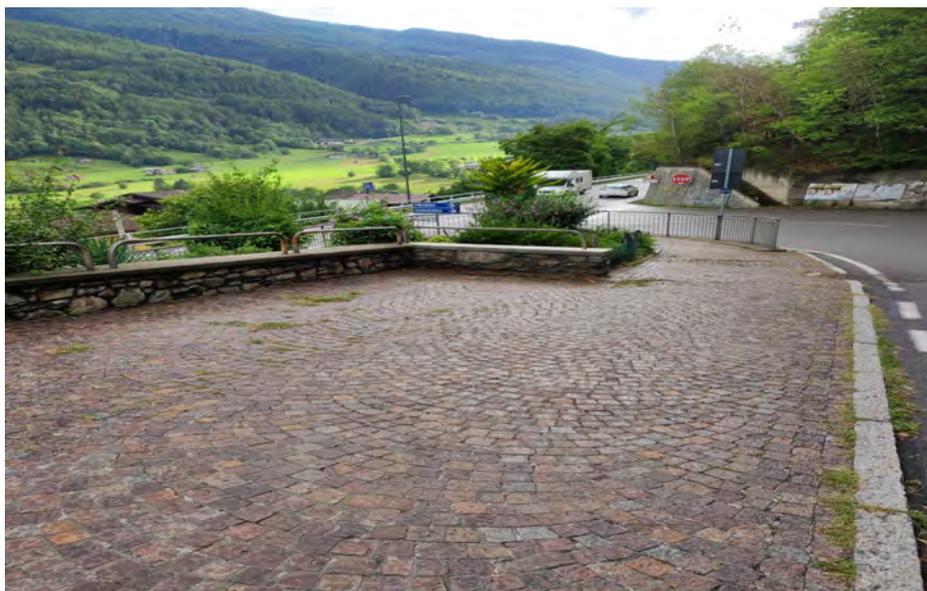
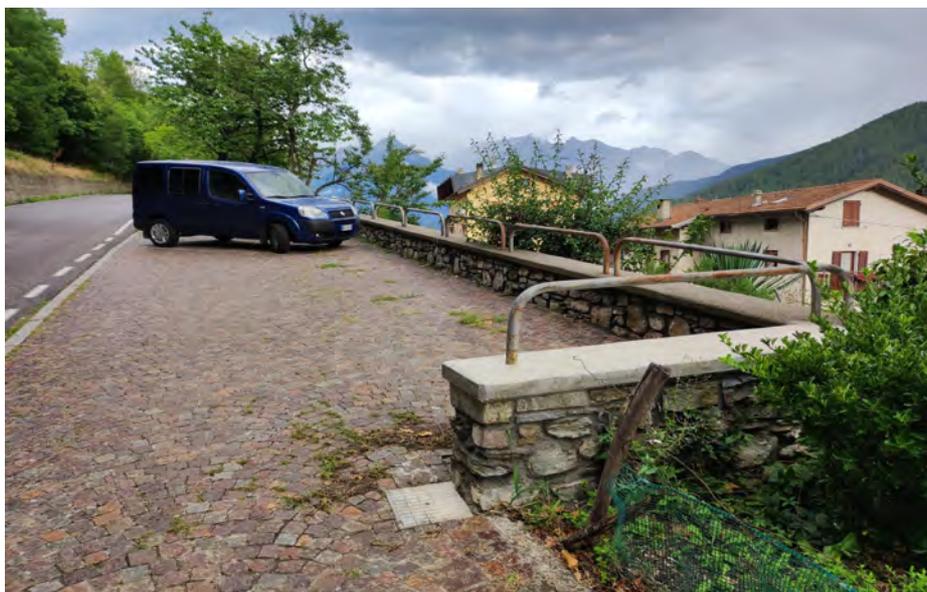
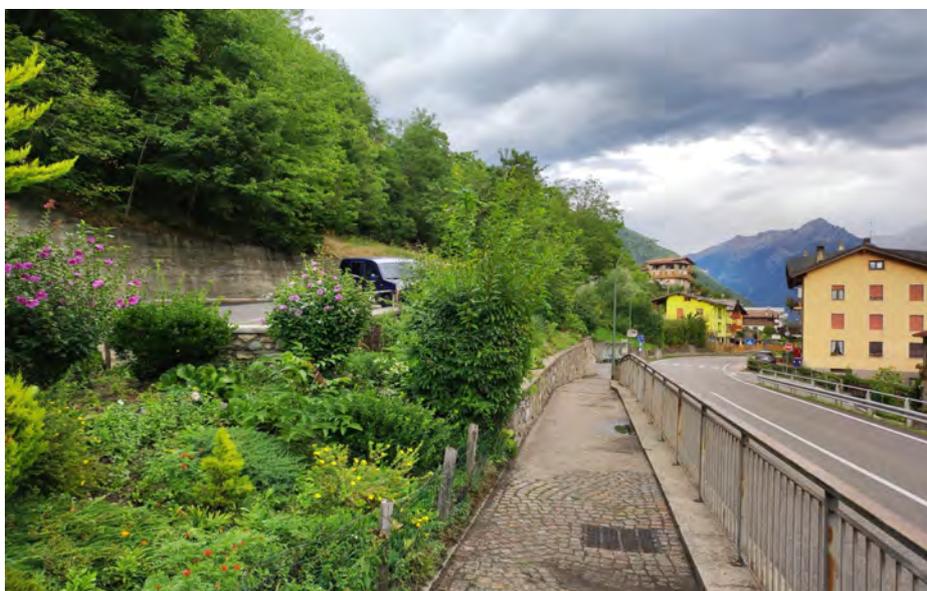
Il piccolo parcheggio si trova in via Panoramica, che sale verso le frazioni di Megno e Doverio, subito dopo l'intersezione con la SS.39 per l'Aprica (via Nazionale). Realizzato in cubetti di porfido, senza alcuna segnalazione degli stalli, è direttamente collegato al percorso pedonale C14, che scende verso la fermata del TPL e l'attraversamento pedonale adiacente. Parcheggio e percorso sono realizzati in continuità, con la stessa pavimentazione. Non sono presenti parcheggi riservati alle persone con disabilità.

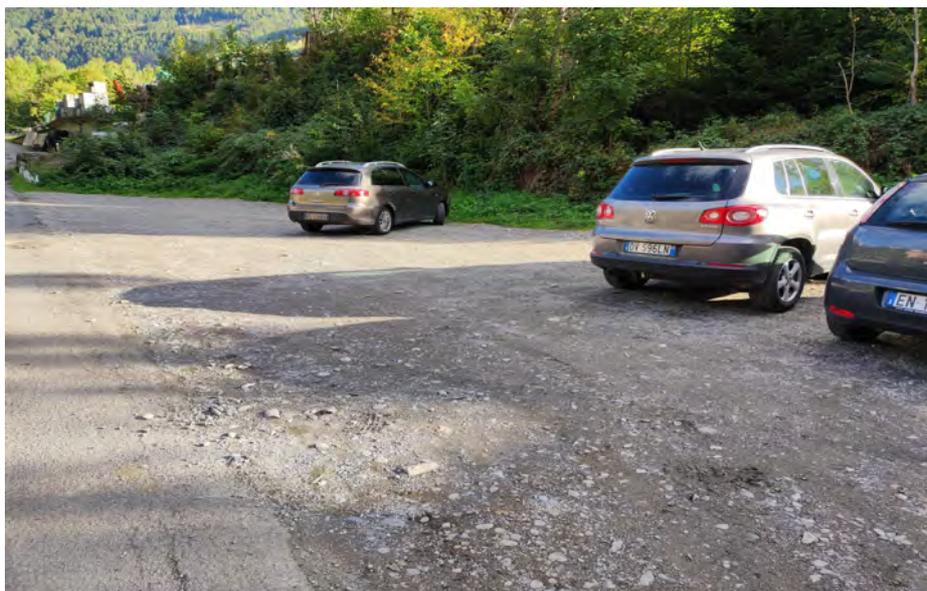
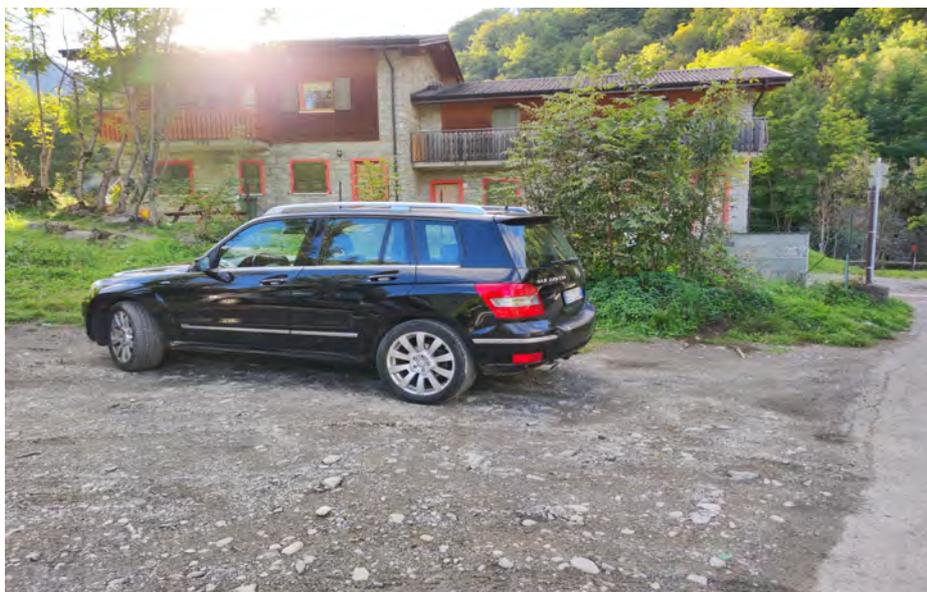
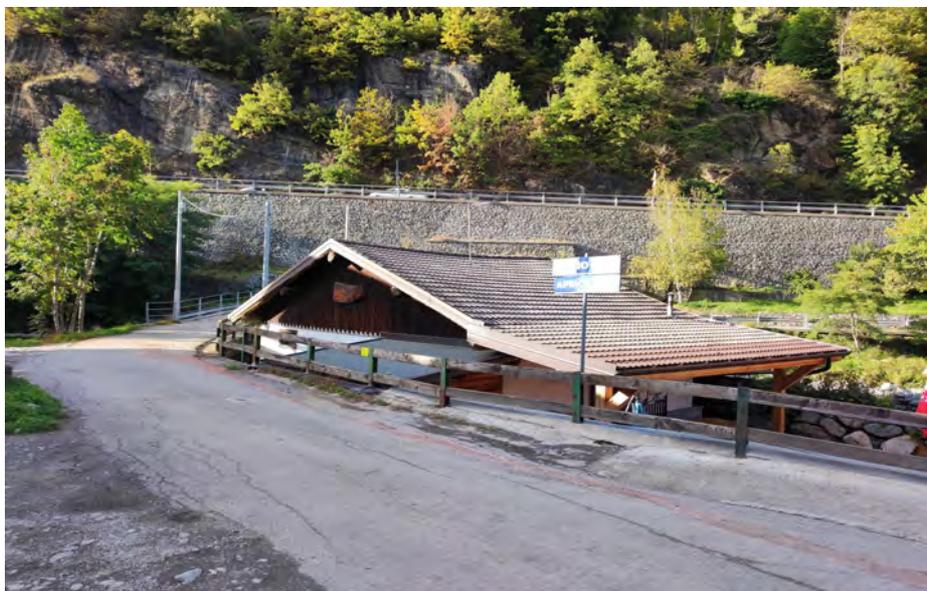
Parcheggiando esternamente all'area, bisogna percorrere la rampa carrabile, in parte d'asfalto, in parte in cemento irregolare, caratterizzata da buche, irregolarità ed elevata pendenza. Quando la sbarra è abbassata, non si passa con passeggini o carrozzine per accedere all'area verde e al fiume. Parcheggiando internamente, per accedere al Ristoro bisogna percorrere un sentiero nel prato, dotato solo di qualche pietra liscia.
