**COMUNE DI PISOGNE**

| <b>OGGETTO:</b> | <b>PROGETTO ESECUTIVO</b><br><b>MESSA IN SICUREZZA STRADA PER SONVICO A SEGUITO DEL CROLLO DELLA</b><br><b>GALLERIA DI PROTEZIONE.</b><br><b>LOTTO 2: STRADA ALTERNATIVA TEMPORANEA, SMARINO DEL MATERIALE,</b><br><b>ULTERIORE DISGAGGI E SISTEMA DI MONITORAGGIO CUP: D57G26000120006.</b> | | | | | |
| <b>TITOLO:</b> | RELAZIONE TECNICA ILLUSTRATIVA | | | <b>SCALA:</b> | Doc. | |

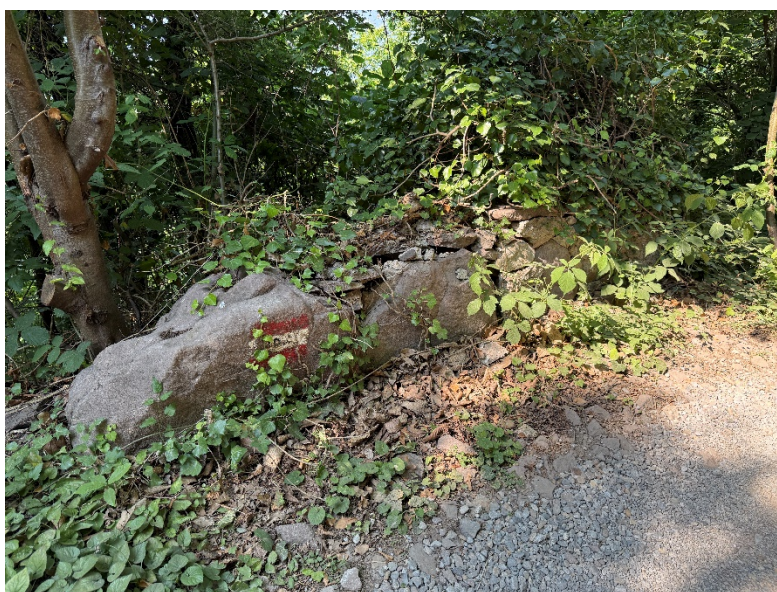
All'inizio del tratto, sul lato sinistro rispetto al senso di salita, è presente un muro in pietrame esistente, mostrato in Figura 3, parzialmente inglobato dalla vegetazione. Il manufatto appare costituito da pietrame locale di pezzatura irregolare, con porzioni visibili a margine della carreggiata e parti occultate da rovi, arbusti e deposito vegetale. La presenza del muro testimonia la storica strutturazione del sedime stradale e il rapporto tra la strada e il versante laterale.

*Figura 3: Muro esistente in sinistra risalendo il tratto stradale*

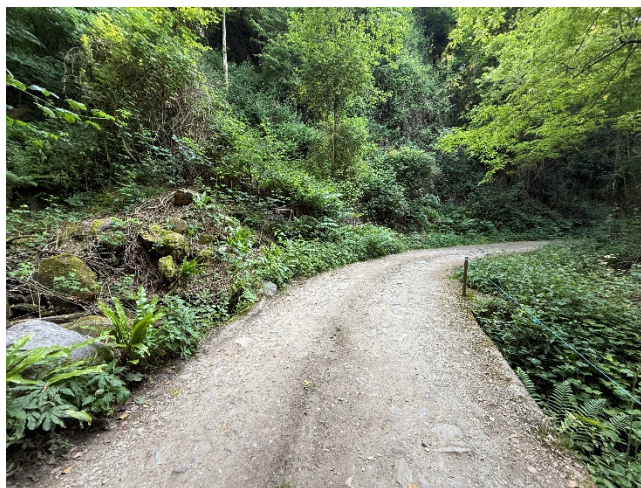
Il tracciato raggiunge quindi l'attraversamento della Valle di S. Pietro, dove è presente un piccolo manufatto di attraversamento esistente, illustrato in Figura 4. In corrispondenza del ponte la strada mantiene continuità plano-altimetrica, ma il contesto assume maggiore delicatezza per la presenza dell'impluvio, della vegetazione ripariale e dei manufatti di contenimento laterali. L'area si presenta incassata e ombreggiata, con vegetazione fitta e presenza di materiale lapideo lungo i margini.

*Figura 4: Ponticello Valle di S. Pietro*

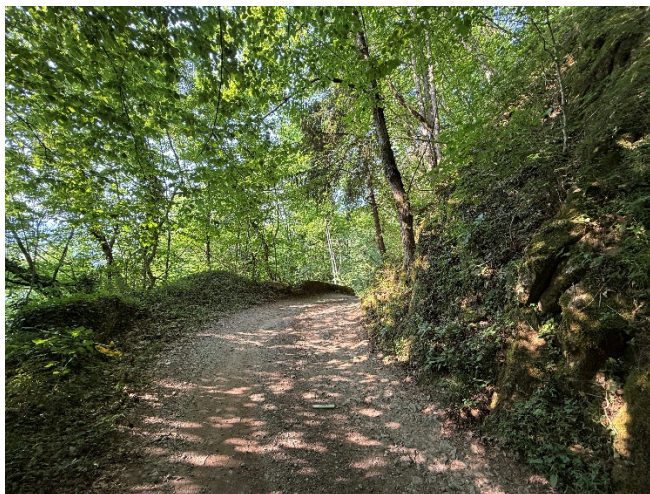
Prima dello slargo esistente posto più a monte, è presente un ulteriore muro in pietrame sul lato sinistro, anch'esso parzialmente coperto dalla vegetazione, illustrato in Figura 5. Il manufatto accompagna il margine della strada e contribuisce alla definizione della sezione viabile in un punto in cui il tracciato tende ad allargarsi. La sua presenza, insieme agli altri muri rilevati nel tratto, conferma la natura storicamente strutturata della viabilità, nonostante l'attuale uso secondario del percorso.

*Figura 5: Muretto esistente in sinistra risalendo la strada*

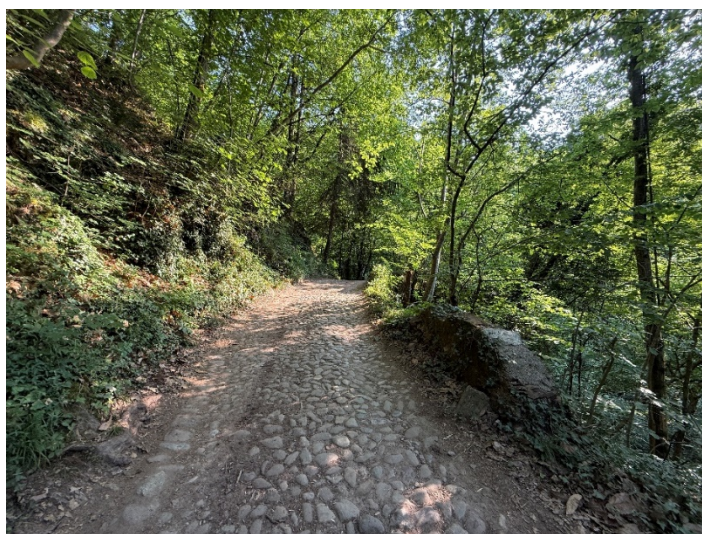
Tra il muretto e lo slargo esistente si riconosce un tratto di fondo stradale in selciato, mostrato in Figura 6, costituito da ciottoli e pietrame posati a formare una pavimentazione storica. Il selciato risulta ancora leggibile, sebbene localmente coperto da materiale fine, ghiaia e deposito vegetale.

*Figura 6: Selciato esistente da Muretto in sx a slargo esistente*

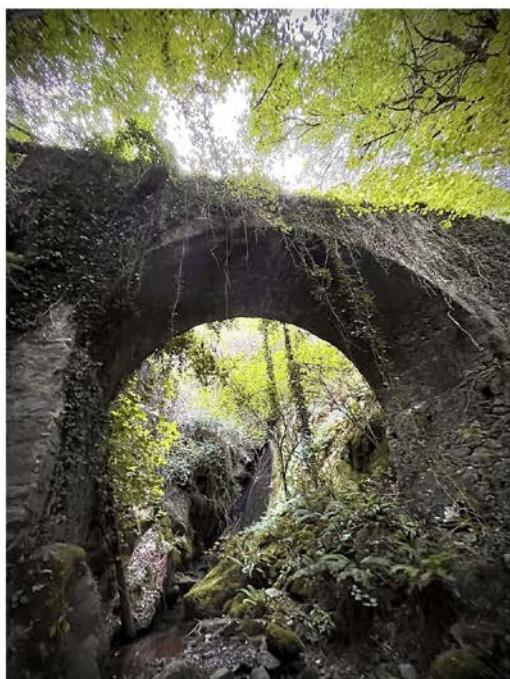
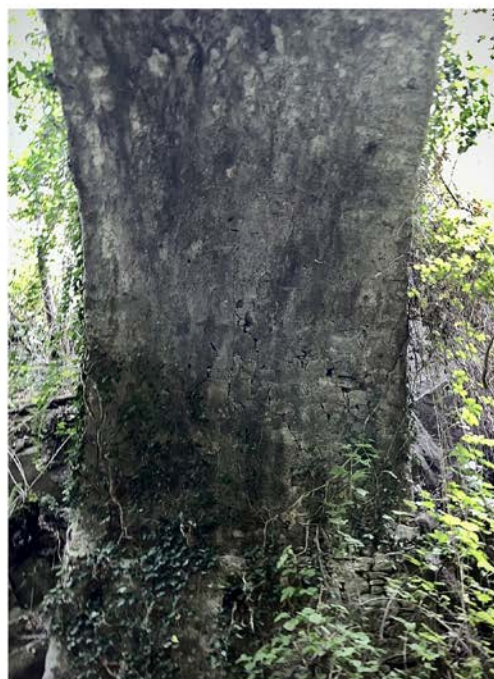
Dal punto di vista tipologico, il manufatto è costituito da un ponte in muratura ad arco a tutto sesto, a singola campata, con luce netta di circa 8,10 m. Le spalle sono impostate direttamente sugli affioramenti rocciosi laterali mediante basamenti sagomati di forma pressoché quadrangolare. In corrispondenza della base dell'arco sono tuttora riconoscibili alcune buche

Le murature sono realizzate prevalentemente con pietrame locale di natura arenacea a cemento siliceo, riconducibile al Verrucano Lombardo, allettato con malta di calce e inerti locali di granulometria medio-grossa. Tale scelta determina una forte continuità materica e cromatica tra il manufatto e gli affioramenti della valle. I paramenti esterni e la volta presentano porzioni nelle quali la malta originaria ricopre parzialmente o interamente gli elementi lapidei; sull'intradosso sono inoltre riconoscibili tracce residue di un antico strato di intonaco grezzo. Il nucleo interno è presumibilmente costituito da muratura a sacco composta da pietrame e ciottoli immersi nella matrice legante.

*Figura 7: Ponte storico sulla Valle di San Martino: (a) vista generale dal fondo valle; (b) intradosso con vegetazione infestante e quadri fessurativi.*

Sull'intradosso sono visibili fessurazioni e fenditure che interessano la continuità della struttura muraria. La presenza, sul fondo della valle, di calcinacci e porzioni di muratura costituite da pietrame e malta testimonia inoltre l'avvenuto distacco di materiale dalla volta o dai paramenti. Nelle zone direttamente osservabili si rilevano fenomeni di decoesione e dilavamento della malta storica, erosione superficiale e svuotamento dei giunti, riconducibili principalmente all'azione delle acque meteoriche e alle infiltrazioni provenienti dall'estradosso.

Sono inoltre presenti depositi superficiali coerenti e incoerenti, patine biologiche e croste calcaree generate dal percolamento dell'acqua. I rinzaffi cementizi realizzati durante precedenti interventi appaiono localmente degradati e possono contribuire alla concentrazione dell'umidità e all'alterazione delle malte di allettamento originarie.

Le fessurazioni e le cavità saranno pulite e, ove necessario, consolidate mediante iniezioni a bassa pressione o per gravità di miscele compatibili a base di calce idraulica naturale, ad alta fluidità e basso contenuto di sali. I giunti e gli interstizi degradati saranno ristilati localmente con malte di calce e inerti selezionati per granulometria e cromia; eventuali lacune profonde potranno essere risarcite con interventi puntuali di scuci-cuci, utilizzando pietrame della stessa natura geologica di quello esistente.

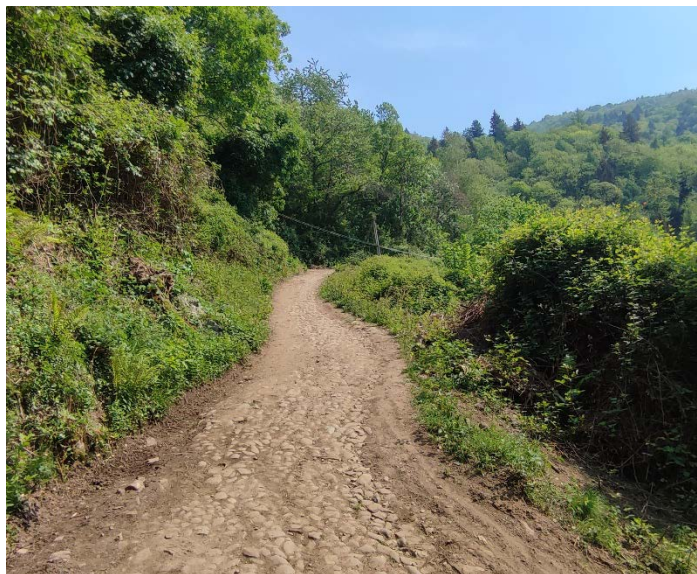
Nel tratto compreso fra i primi tornanti, mostrato in Figura 10, il percorso mantiene una sezione contenuta e un andamento sinuoso. Il sedime è delimitato dalla scarpata di monte e da un ciglio di valle in parte mascherato dalla vegetazione. La presenza del selciato, dei margini in pietrame e dei tratti di contenimento laterale conferisce a questa porzione un evidente carattere storico-testimoniale.

*Figura 10: Tratto stradale compreso fra il tornante 1 e il tornante 2*

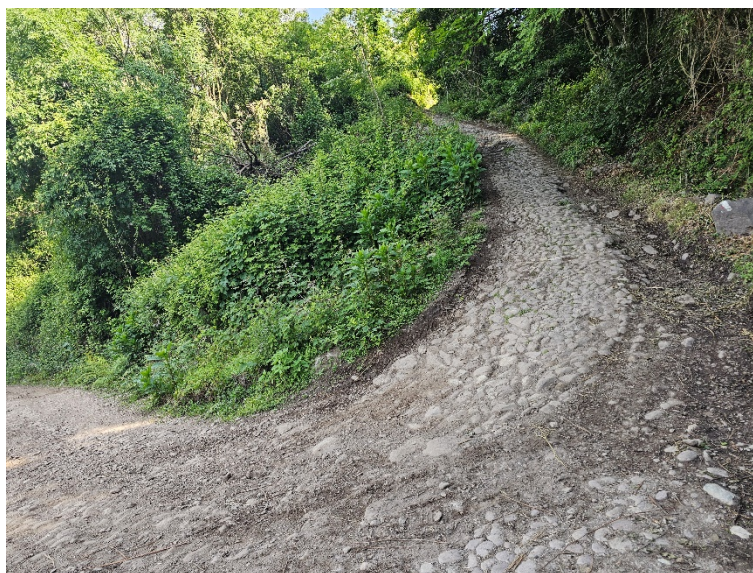
In corrispondenza del secondo tornante, la strada presenta una curva stretta, illustrata in Figura 11 e 12, con fondo ancora in parte acciottolato e con il lato di valle affacciato su un versante boscato in forte pendenza. L'andamento planimetrico risulta condizionato dalla morfologia del pendio: la curva consente il superamento del dislivello ma rappresenta, allo stato attuale, un punto di particolare attenzione per la ridotta ampiezza della sede e per la limitata visibilità.

*Figura 11: Tornante numero 2*

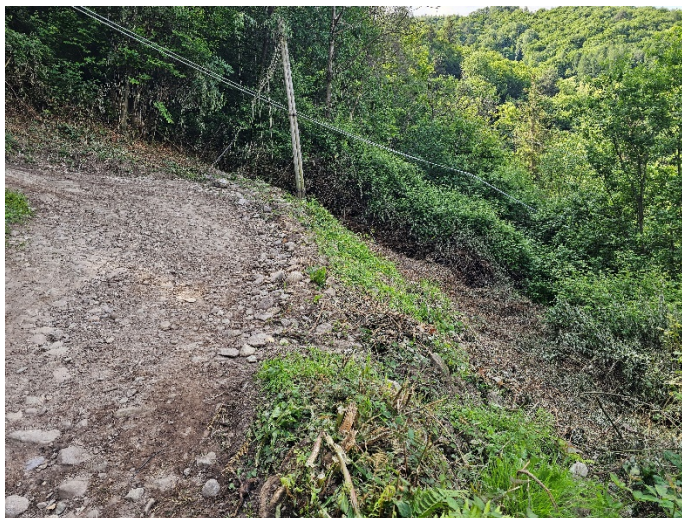
*Figura 12: Pendio in corrispondenza del tornante numero 2*

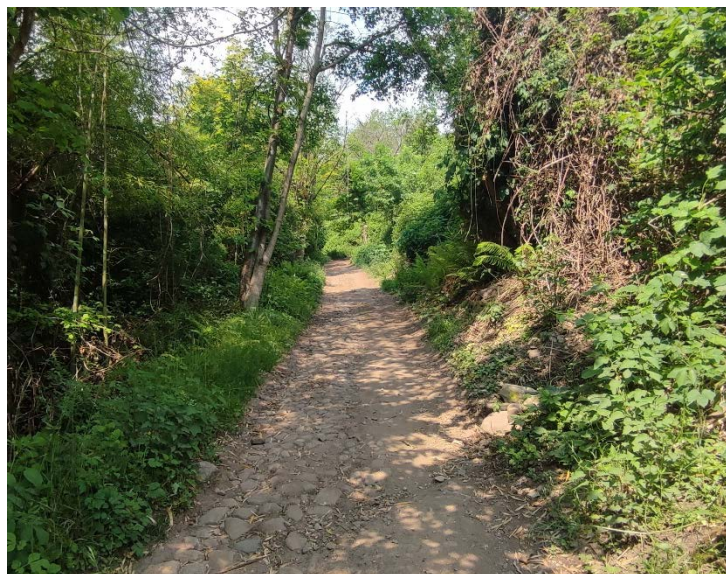
A monte del secondo tornante, il tracciato prosegue in salita con fondo in selciato e tratti in terra e pietrame. Il versante di monte risulta ravvicinato alla sede stradale, mentre verso valle permane una scarpata vegetata. In questa porzione la strada conserva ancora una buona leggibilità come percorso storico, ma le condizioni del fondo e la presenza di materiale sciolto rendono evidente la necessità di un'attenta valutazione della percorribilità.

*Figura 13: Tratto di strada fra il tornante 2 e il tornante 3*

Il tratto si conclude in corrispondenza dell'avvicinamento al terzo tornante a monte di Cascina Mora, mostrato in Figura 13, assunto come limite descrittivo del presente paragrafo. Nel

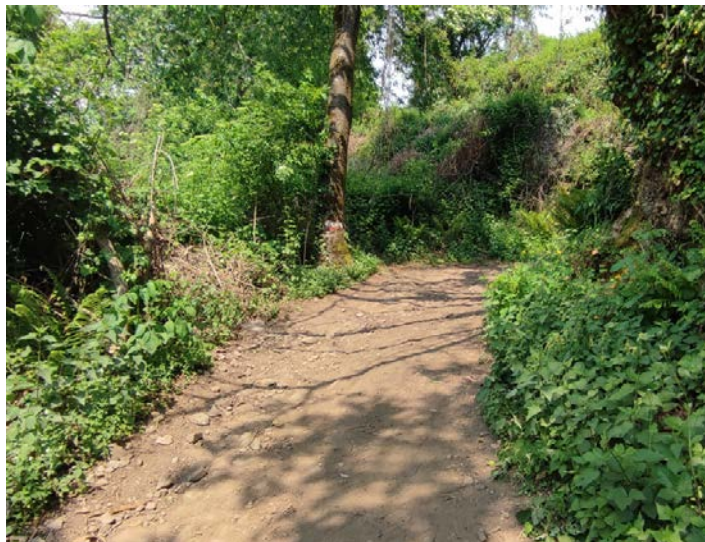
In corrispondenza dell'imbocco del terzo tornante, in Figura 14, la strada si presenta con fondo prevalentemente in terra e pietrame, con elementi lapidei affioranti e vegetazione molto prossima ai margini della carreggiata. Il lato di monte è generalmente addossato al versante, mentre il lato di valle si apre su un pendio boscato, localmente sostenuto o delimitato da manufatti in pietrame.

*Figura 14: Imbocco del tornante numero 3*

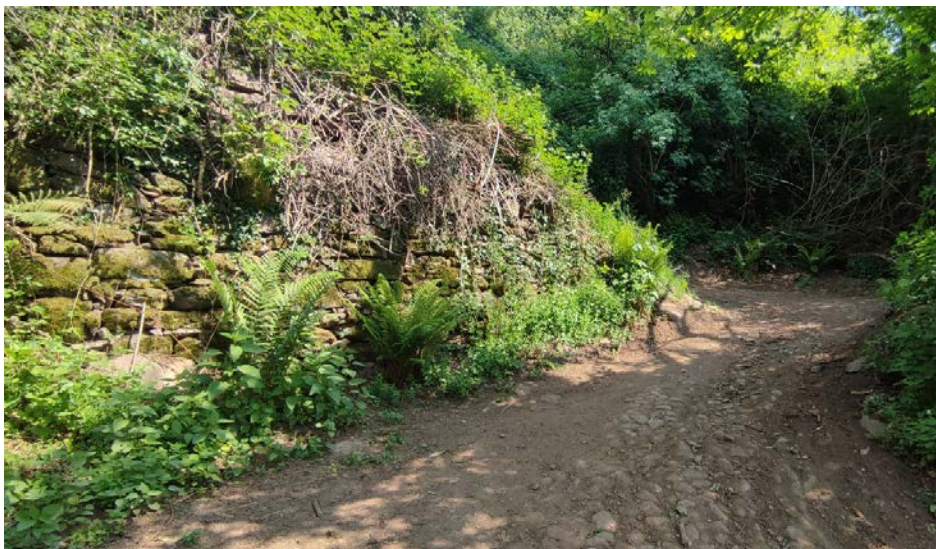
Procedendo verso monte si raggiunge il quarto tornante, mostrato in Figura 15, dove è presente un muro di consolidamento esistente a sostegno del margine stradale. Il manufatto contribuisce

alla stabilità del corpo viario in un punto in cui la strada cambia direzione e risulta maggiormente condizionata dalla pendenza del versante. Anche in questo settore il fondo stradale mantiene caratteristiche miste, con prevalenza di terra battuta, ciottoli e pietrame affiorante.

*Figura 15: tornante 4 e muro di consolidamento*

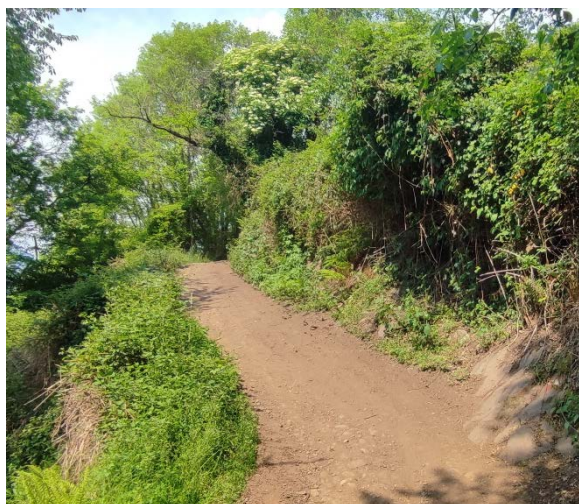
A monte del quarto tornante il tracciato prosegue con andamento in salita lungo il versante. La strada è delimitata da vegetazione arbustiva e arborea su entrambi i lati, con sezione viabile contenuta e margini non sempre nettamente leggibili.

*Figura 16: tratto di strada a salire dal tornante 4*

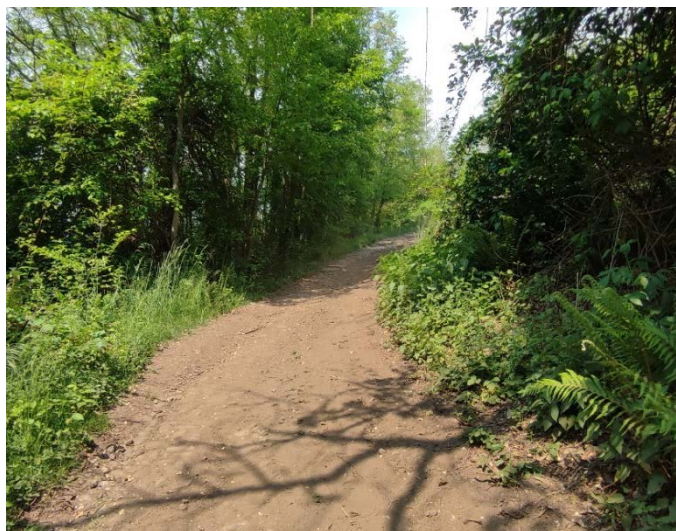
Nel tratto compreso tra il quarto e il quinto tornante si rileva la presenza di muri di consolidamento esistenti, impostati fino a quota strada, che svolgono funzione di contenimento e stabilizzazione del versante di valle. Tali manufatti rappresentano elementi significativi dello stato di fatto, in quanto testimoniano la necessità storica di sostenere il sedime stradale nei punti più esposti e acclivi.

*Figura 17: tratto di strada compreso fra i tornanti 4 e 5*

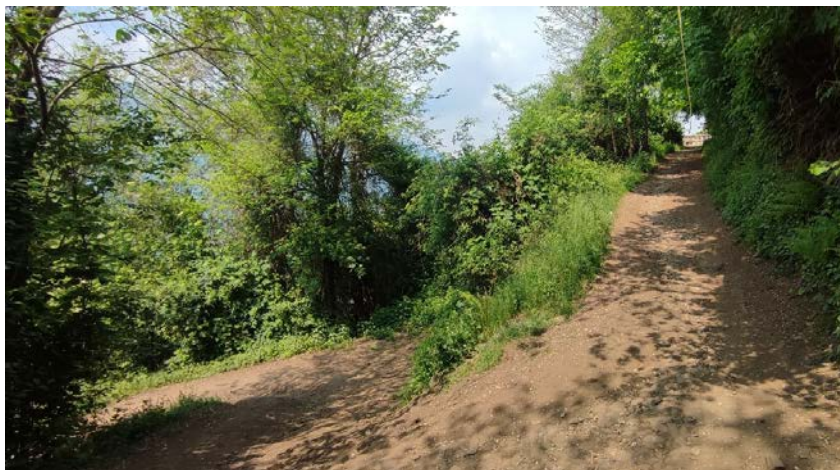
Il quinto e il sesto tornante costituiscono una sequenza ravvicinata di curve strette, funzionale al superamento del dislivello nel tratto superiore della strada. Come mostrato in Figura 18, in questa zona il tracciato risulta particolarmente condizionato dalla morfologia del pendio: la carreggiata presenta larghezza ridotta, visibilità limitata e fondo non omogeneo, con tratti in terra, pietrame e porzioni localmente più compatte.

*Figura 18: tratto di strada composto dai tornanti 5 e 6*

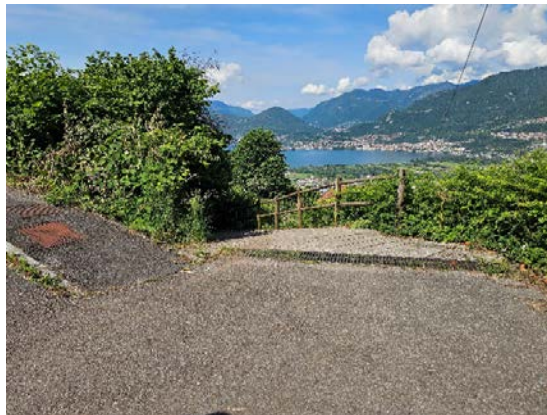
Superati i tornanti superiori, la strada prosegue verso Sonvico con andamento meno tortuoso. Nell'ultimo tratto il fondo cambia carattere e diventa una pavimentazione in calcestruzzo/gettata, che accompagna l'avvicinamento all'abitato, mostrato in Figura 19 e 20.

*Figura 19 - 20: Tratto stradale di accesso alla frazione di Sonvico*

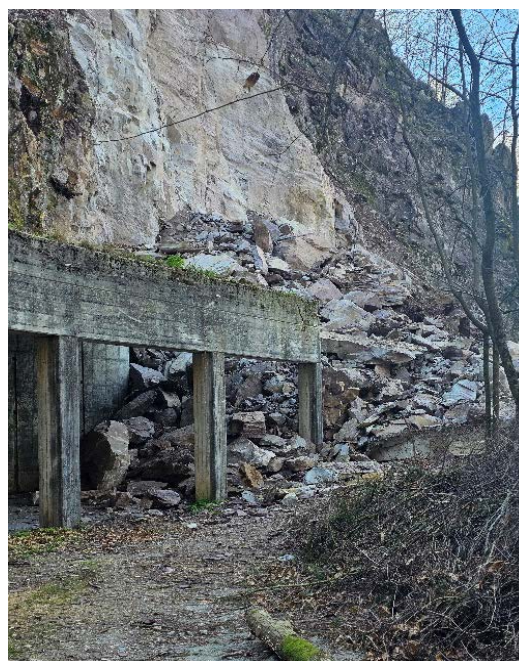
L'intervento di adeguamento della Via di More trova la propria motivazione nell'evento franoso verificatosi nella notte tra il 26 e il 27 dicembre 2025, lungo la strada principale di collegamento tra Pisogne e le frazioni montane di Sonvico, Fraine e Val Palot. Il dissesto ha interessato il versante roccioso sovrastante la sede stradale, in località Sonvico Inferiore, provocando il crollo di materiale lapideo sulla viabilità sottostante e il danneggiamento delle opere di protezione esistenti. Le immagini allegate documentano con evidenza la dimensione del fenomeno: il fronte roccioso si presenta ampiamente esposto, con un consistente accumulo di blocchi e detriti alla base, direttamente a ridosso della galleria paramassi e della carreggiata. Il materiale franato ha interessato sia l'area immediatamente prospiciente la parete sia il manufatto di protezione, compromettendo la continuità e la sicurezza della strada principale.

*Figura 21 - 22: corpo di frana che ha interessato la strada per Sonvico*
