## PROGETTO ESECUTIVO

**Opere di messa in sicurezza degli abitati di Paisco e Grumello  
in Comune di Paisco Lovenò**

## **RELAZIONE TECNICA ILLUSTRATIVA**

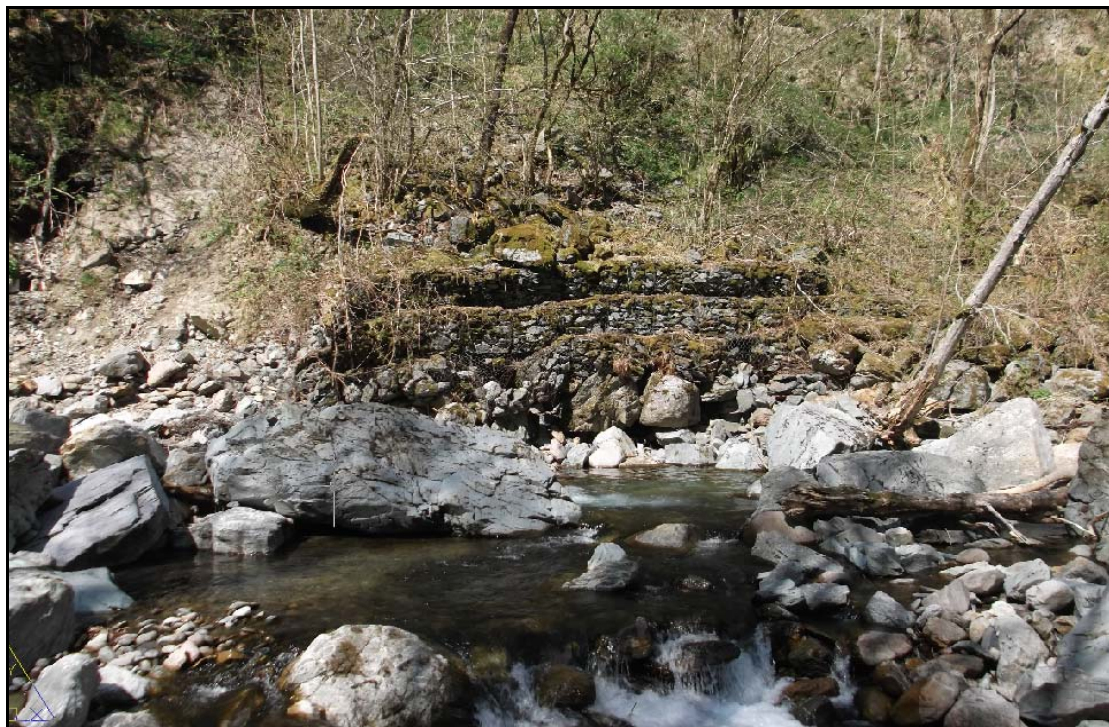
Vista dell'area intervento B

Per il contenimento dell'erosione della sponda in lato sinistro del Torrente Allione a monte del compluvio della Valle della Rovina, sono previste opere di rifacimento delle gabbionate esistenti, che si sono deteriorate e distrutte nel tempo, riutilizzando i materiali presenti in loco, per una lunghezza complessiva di 27,50 + 25 + 10 m ed una altezza pari a 3 m, utilizzando gabbioni di dimensioni 2x1x1 m con messa a dimora di talee, compresa l'eliminazione della vegetazione cresciuta sulle gabbionate e sulle scogliere.
