**COMUNE DI PISOGNE**

**OGGETTO:** MESSA IN SICUREZZA STRADA PER SONVICO A SEGUITO DEL CROLLO DELLA GALLERIA DI PROTEZIONE.  
LOTTO 2: STRADA ALTERNATIVA TEMPORANEA, SMARINO DEL MATERIALE, ULTERIORE DISGAGGI E SISTEMA DI MONITORAGGIO CUP: D57G26000120006.

## **RELAZIONE TECNICA ILLUSTRATIVA**

**Indirizzo:**               **“Via di Mora” – Pisogne (BS)**

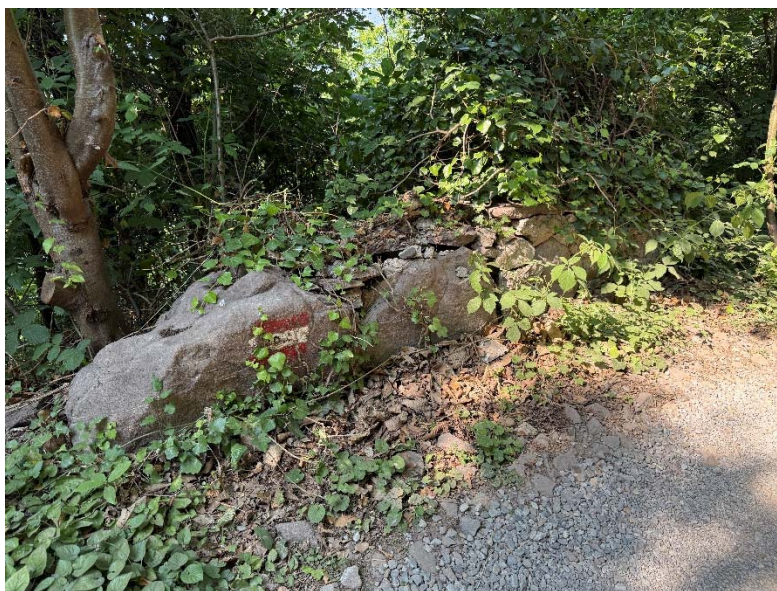
*Figura 3: Muro esistente in sinistra risalendo il tratto stradale*

All'inizio del tratto, sul lato sinistro rispetto al senso di salita, è presente un muro in pietrame esistente, mostrato in Figura 3, parzialmente inglobato dalla vegetazione. Il manufatto appare

costituito da pietrame locale di pezzatura irregolare, con porzioni visibili a margine della carreggiata e parti occultate da rovi, arbusti e deposito vegetale. La presenza del muro testimonia la storica strutturazione del sedime stradale e il rapporto tra la strada e il versante laterale.

La piattaforma stradale viene impostata sul sedime esistente, con larghezza utile generalmente pari a circa 3,00 m, integrata da adattamenti laterali variabili in funzione della morfologia del versante. Nei primi settori, in corrispondenza dei muri in pietra esistenti già descritti nello stato dei luoghi e visibili in Figura 3, il progetto prevede la conservazione degli elementi non interferenti, accompagnata dalla regolarizzazione del piano viabile e dalla sistemazione del ciglio stradale.

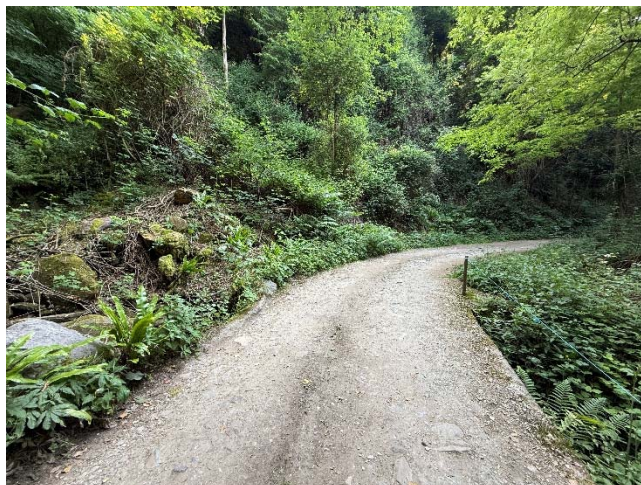
*Figura 4: Ponticello Valle di S. Pietro*

Il tracciato raggiunge quindi l'attraversamento della Valle di S. Pietro, dove è presente un piccolo manufatto di attraversamento esistente, illustrato in Figura 4. In corrispondenza del ponte la strada mantiene continuità plano-altimetrica, ma il contesto assume maggiore delicatezza per la presenza dell'impluvio, della vegetazione ripariale e dei manufatti di contenimento laterali. L'area si presenta incassata e ombreggiata, con vegetazione fitta e presenza di materiale lapideo lungo i margini.

In corrispondenza dell'attraversamento della Valle di S. Pietro, già documentato in Figura 4, il progetto mantiene il manufatto esistente e interviene prevalentemente sulla sistemazione del piano viabile e dei raccordi laterali. Corrispondente alla sezione 26, l'attraversamento viene conservato nella propria funzione, evitando modifiche sostanziali alla struttura e garantendo la continuità del tracciato. Le lavorazioni dovranno assicurare la corretta funzionalità idraulica dell'impluvio e la stabilità dei margini stradali.

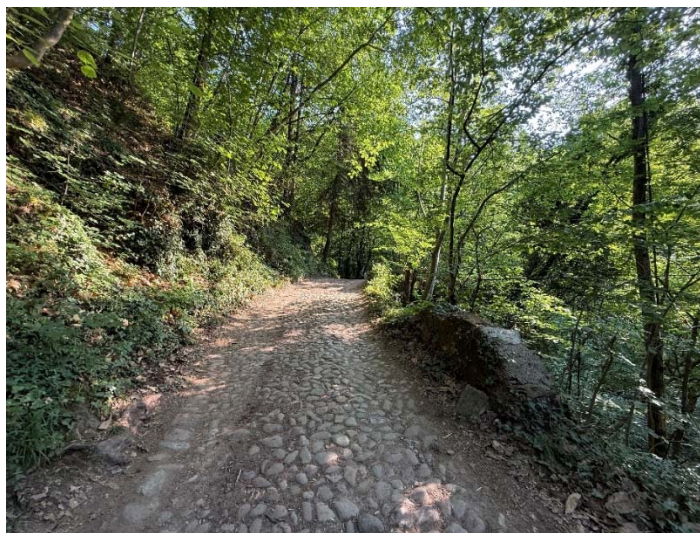
*Figura 6: Selciato esistente da Muretto in sx a slargo esistente*

Tra il muretto e lo slargo esistente si riconosce un tratto di fondo stradale in selciato, mostrato in Figura 6, costituito da ciottoli e pietrame posati a formare una pavimentazione storica. Il selciato risulta ancora leggibile, sebbene localmente coperto da materiale fine, ghiaia e deposito vegetale.

A monte dell'attraversamento, il tracciato prosegue ancora sul sedime esistente, con ulteriori interventi puntuali di regolarizzazione del fondo, scavo localizzato e sistemazione dei margini. In questa porzione assumono rilievo il muro in pietrame posto in sinistra, già mostrato in Figura 5, e il tratto di selciato storico compreso tra il muretto e lo slargo esistente, riportato in Figura 6. Tali elementi vengono mantenuti nella lettura complessiva del tracciato, prevedendo la protezione del fondo storico durante le lavorazioni e l'integrazione del selciato nel nuovo assetto viabile mediante il pacchetto stradale compatibile già richiamato nelle Figure 23, 24 e 25.

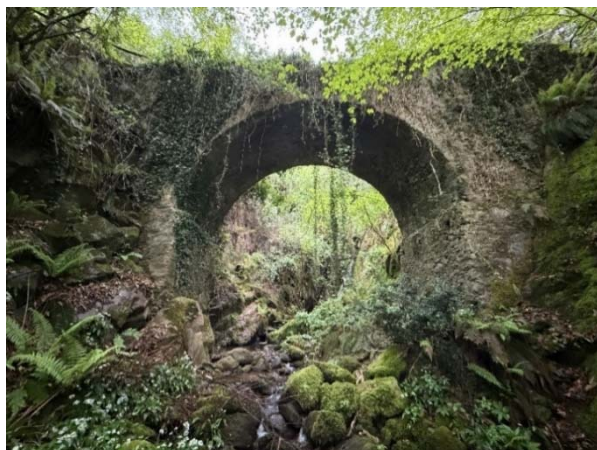
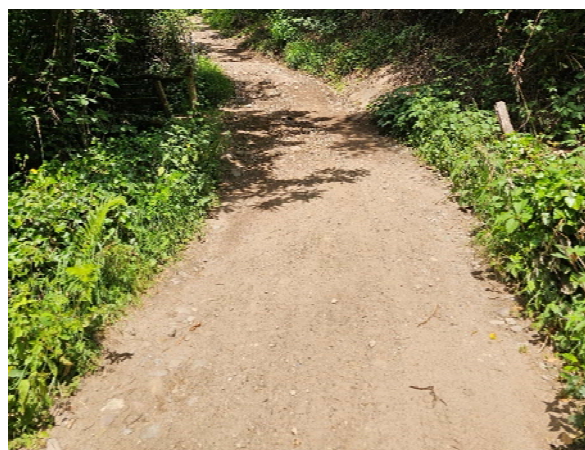
*Figura 7-4: Ponte Valle S. Martino*

Il secondo tratto prende avvio in corrispondenza del ponte sulla Valle di San Martino e si sviluppa verso monte lungo il versante soprastante Cascina Mora, fino al terzo tornante successivo al ponte. Questo settore rappresenta una porzione particolarmente significativa della Via di More, sia per la presenza del ponte in pietra e dell'accesso alla cascina, sia per la progressiva variazione dell'andamento stradale, che da un primo tratto più regolare passa a una sequenza di curve e tornanti. Il ponte sulla Valle di San Martino costituisce l'elemento principale di attraversamento del tratto. Visto dal basso in Figura 7 e 8, il manufatto si presenta come un ponte in pietra ad arco, impostato direttamente sui fianchi rocciosi dell'impluvio. L'alveo sottostante è stretto e inciso, con

presenza di blocchi lapidei, vegetazione igrofila e scorrimento d'acqua. Le spalle e l'arco risultano in parte ricoperti da edera e vegetazione spontanea, che ne riduce la leggibilità complessiva ma conferma l'inserimento del manufatto in un contesto fortemente naturalizzato.

In corrispondenza del ponte sulla Valle di San Martino, documentato in **Figura 7 e 8**, l'intervento è puntuale e riguarda l'adeguamento funzionale del manufatto storico alla nuova funzione carrabile. Il ponte viene mantenuto nella propria configurazione generale, evitando la sostituzione dell'opera, ma il piano viabile viene adeguato mediante opere di ripartizione dei carichi e protezioni laterali per il contenimento dei mezzi in transito. Le lavorazioni dovranno essere condotte con particolare attenzione alla conservazione delle murature in pietra e delle spalle esistenti.

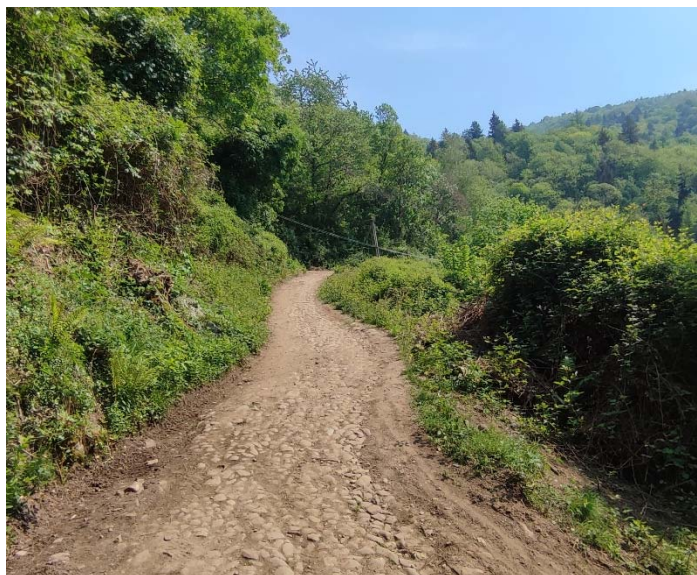
*Figura 6: tratto stradale compreso fra tornante 1 e 2*

Nel tratto compreso fra i primi tornanti, mostrato in Figura 10, il percorso mantiene una sezione contenuta e un andamento sinuoso. Il sedime è delimitato dalla scarpata di monte e da un ciglio di valle in parte mascherato dalla vegetazione. La presenza del selciato, dei margini in pietrame e dei tratti di contenimento laterale conferisce a questa porzione un evidente carattere storico-testimoniale.

Nel settore successivo, rappresentato dalla **Figura 29**, relativa all'unione delle sezioni 121-125, l'intervento prosegue con la regolarizzazione della piattaforma in corrispondenza di una porzione curvilinea. In questo punto il progetto lavora sia sulla larghezza utile sia sul raccordo plano-altimetrico della sede, migliorando il raggio di curvatura e la continuità del transito. La lavorazione è coerente con le criticità già evidenziate nello stato dei luoghi per il tratto compreso tra i primi tornanti, rappresentato in **Figura 10**.

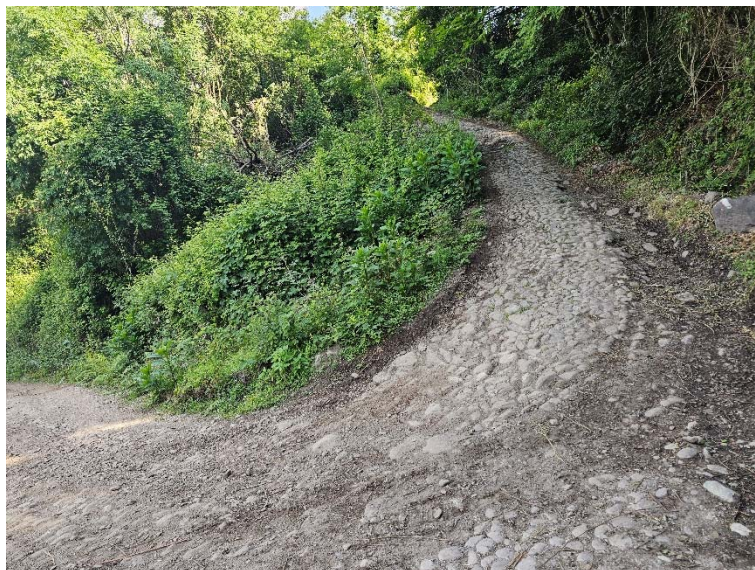
*Figura 7: Tornante numero 2*

In corrispondenza del secondo tornante, la strada presenta una curva stretta, illustrata in Figura 11 e 12, con fondo ancora in parte acciottolato e con il lato di valle affacciato su un versante boscato in forte pendenza. L'andamento planimetrico risulta condizionato dalla morfologia del pendio: la curva consente il superamento del dislivello ma rappresenta, allo stato attuale, un punto di particolare attenzione per la ridotta ampiezza della sede e per la limitata visibilità.

Nel settore del secondo tornante, già illustrato nelle **Figure 11 e 12**, il progetto prevede gli interventi più significativi di ampliamento e consolidamento della piattaforma stradale. In questo tratto la nuova sede viene ottenuta mediante riporti e opere di sostegno del margine di valle, con l'obiettivo di garantire una larghezza maggiormente idonea al transito dei mezzi e migliorare le condizioni di manovra nei punti più stretti. Nei tratti maggiormente esposti il sostegno del corpo stradale è assicurato mediante opere strutturali leggere, tra cui i **consolidatori monoancoraggio tipo "Farfalla"**, che consentono di sostenere il rilevato e stabilizzare il margine di valle senza ricorrere a opere di sostegno continue e più invasive.

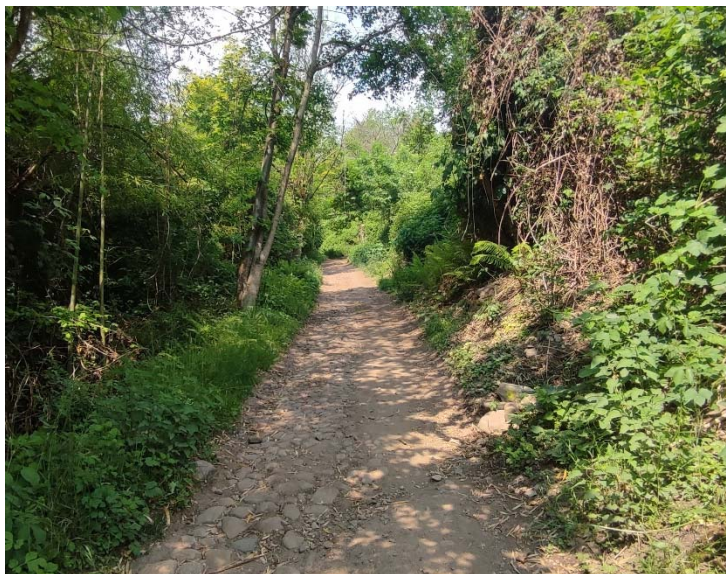
*Figura 9: tratto di strada fra il tornante 2 e il tornante 3*

A monte del secondo tornante, il tracciato prosegue in salita con fondo in selciato e tratti in terra e pietrame. Il versante di monte risulta ravvicinato alla sede stradale, mentre verso valle permane una scarpata vegetata. In questa porzione la strada conserva ancora una buona leggibilità come percorso storico, ma le condizioni del fondo e la presenza di materiale sciolto rendono evidente la necessità di un'attenta valutazione della percorribilità.

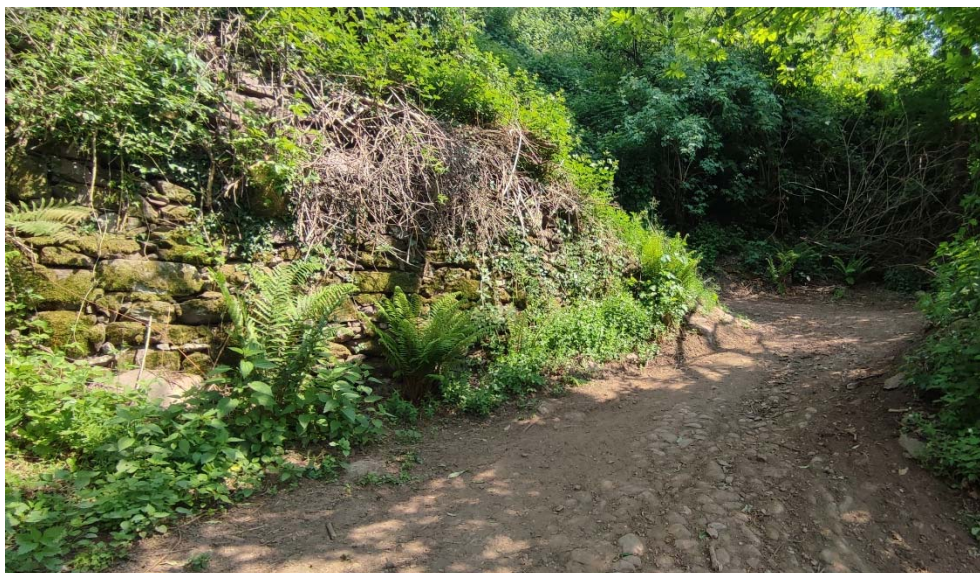
*Figura 11: tornante 4 e muro di consolidamento*

Procedendo verso monte si raggiunge il quarto tornante, mostrato in Figura 15, dove è presente un muro di consolidamento esistente a sostegno del margine stradale. Il manufatto contribuisce alla stabilità del corpo viario in un punto in cui la strada cambia direzione e risulta maggiormente condizionata dalla pendenza del versante. Anche in questo settore il fondo stradale mantiene caratteristiche miste, con prevalenza di terra battuta, ciottoli e pietrame affiorante.

Nel tratto successivo, indicativamente tra le sezioni **173 e 178**, il progetto interessa la porzione compresa tra i tornanti superiori e il tratto di strada sostenuto da muri esistenti, già illustrato nello stato dei luoghi nelle **Figure 15, 16 e 17**. In questo ambito la piattaforma viene mantenuta lungo la direttrice generale esistente, ma viene regolarizzata e localmente ampliata mediante riporti e raccordi al terreno naturale. Le sezioni mostrano l’alternanza tra tratti in cui la strada rimane sostanzialmente sul sedime esistente e punti in cui è necessario intervenire sul margine di valle per garantire stabilità e larghezza utile della carreggiata.

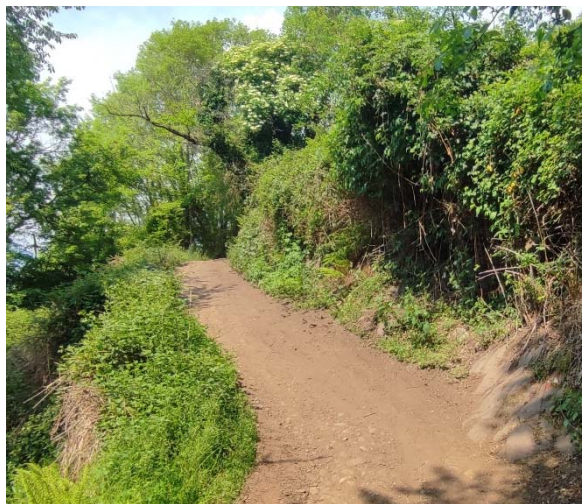
*Figura 12: tratto di strada a salire dal tornante 4*

A monte del quarto tornante il tracciato prosegue con andamento in salita lungo il versante. La strada è delimitata da vegetazione arbustiva e arborea su entrambi i lati, con sezione viabile contenuta e margini non sempre nettamente leggibili.

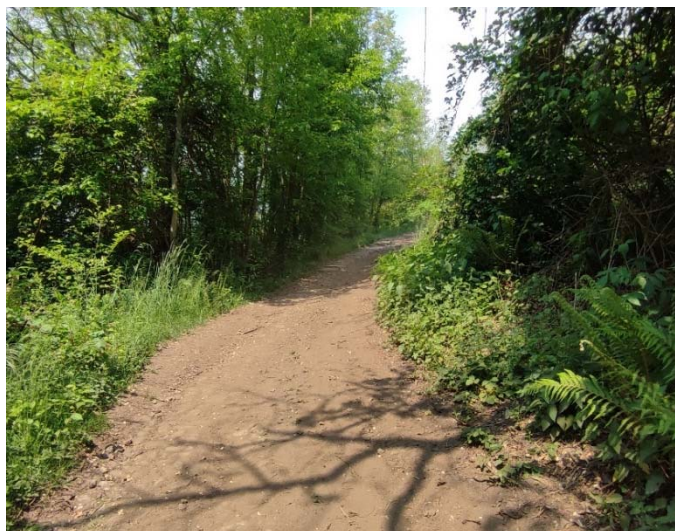
*Figura 13: tratto di strada compreso fra i tornanti 4 e 5*

Nel tratto compreso tra il quarto e il quinto tornante si rileva la presenza di muri di consolidamento esistenti, impostati fino a quota strada, che svolgono funzione di contenimento e stabilizzazione del versante di valle. Tali manufatti rappresentano elementi significativi dello stato di fatto, in quanto testimoniano la necessità storica di sostenere il sedime stradale nei punti più esposti e acclivi.

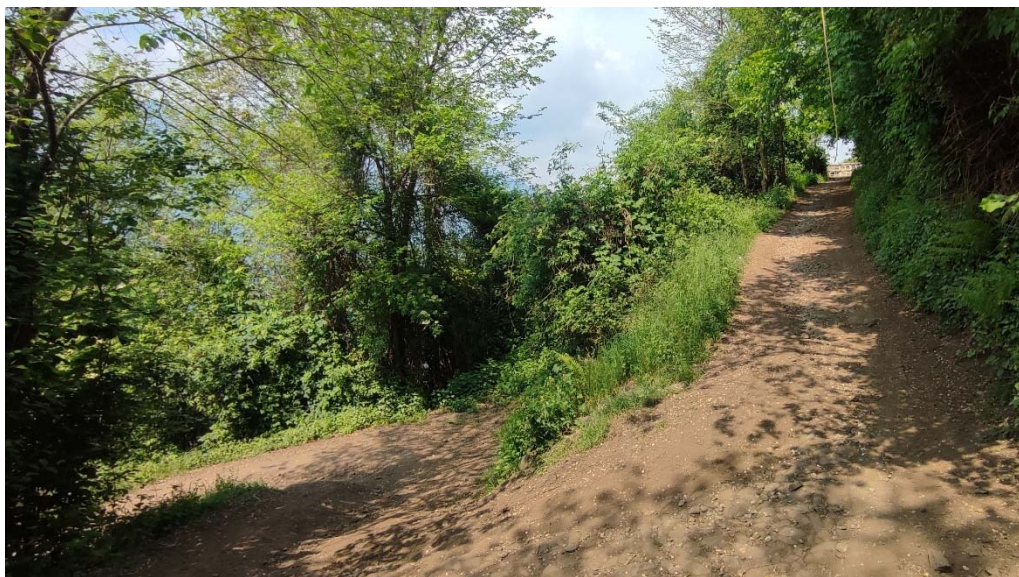
*Figura 14: tratto di strada composto dai tornanti 5 e 6*

Il quinto e il sesto tornante costituiscono una sequenza ravvicinata di curve strette, funzionale al superamento del dislivello nel tratto superiore della strada. Come mostrato in Figura 18, in questa zona il tracciato risulta particolarmente condizionato dalla morfologia del pendio: la carreggiata presenta larghezza ridotta, visibilità limitata e fondo non omogeneo, con tratti in terra, pietrame e porzioni localmente più compatte.

In corrispondenza del sesto tornante si rileva inoltre un muretto di consolidamento esistente, posto a presidio del margine stradale.

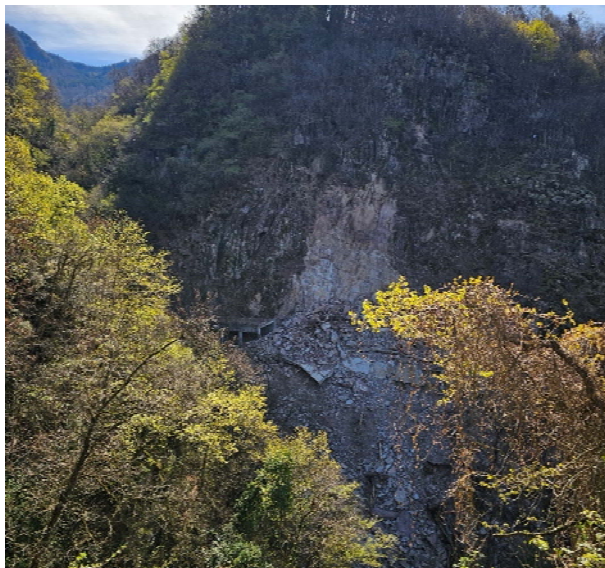
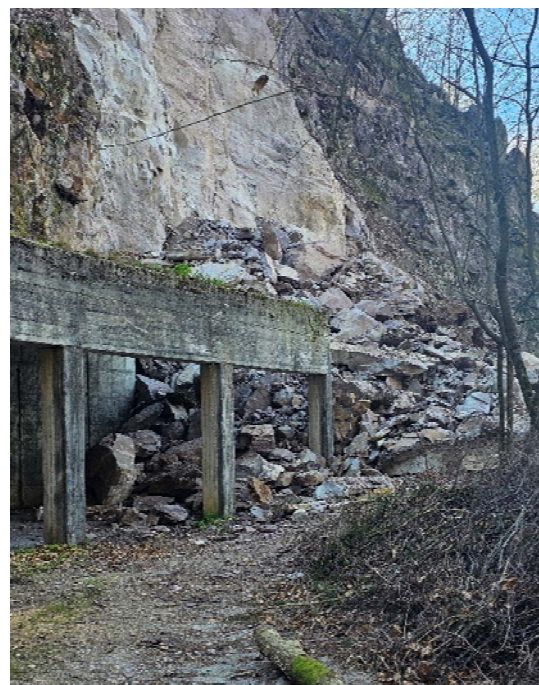
*Figura 21 - 22: corpo di frana che ha interessato la strada per Sonvico*

Le immagini allegate documentano con evidenza la dimensione del fenomeno: il fronte roccioso si presenta ampiamente esposto, con un consistente accumulo di blocchi e detriti alla base, direttamente a ridosso della galleria paramassi e della carreggiata. Il materiale franato ha interessato sia l'area immediatamente prospiciente la parete sia il manufatto di protezione, compromettendo la continuità e la sicurezza della strada principale.

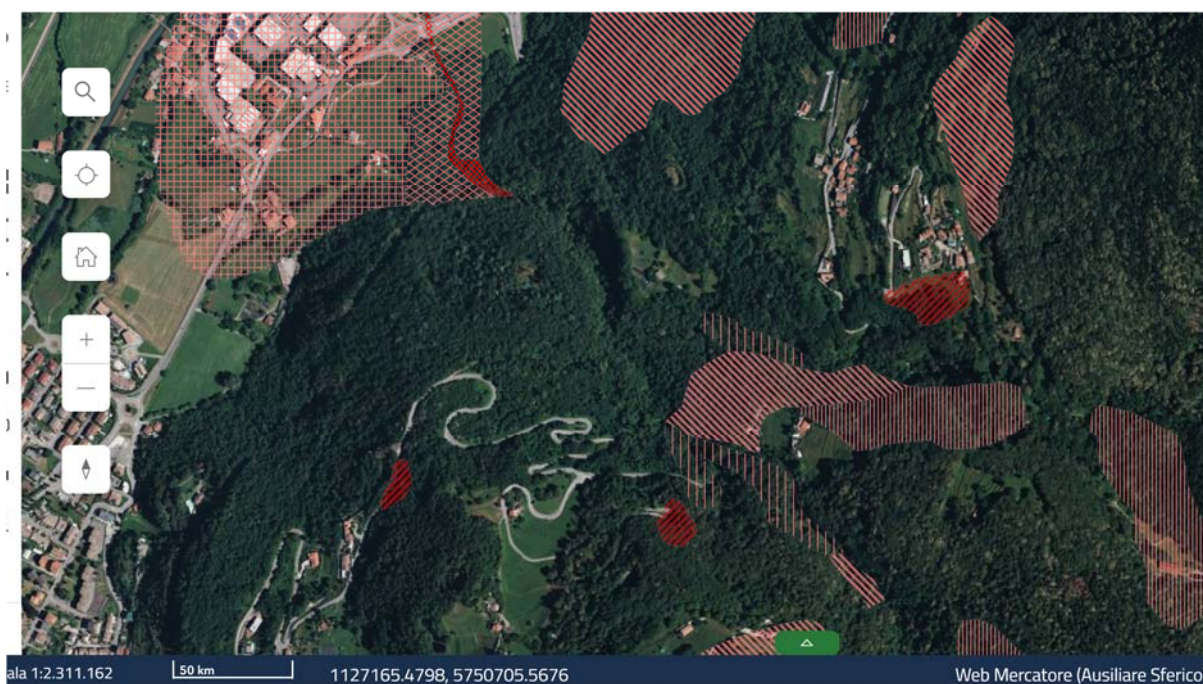
- Nuovo tracciato su versante esente da fenomeni di instabilità (si veda stralcio PAI di seguito riportato)
- Eliminazione della condizione di esposizione diretta al fenomeno Fa
- Riduzione della probabilità di danno a valore teorico prossimo allo zero per il fenomeno di crollo massi originario
- Mantenimento della funzionalità viaria in condizioni di sicurezza
