**EDOLO (BS)**

**Intervento di miglioramento del campo sportivo di Via Morino -  
Edolo - BS**

Progetto Definitivo

01 – relazione tecnica illustrativa

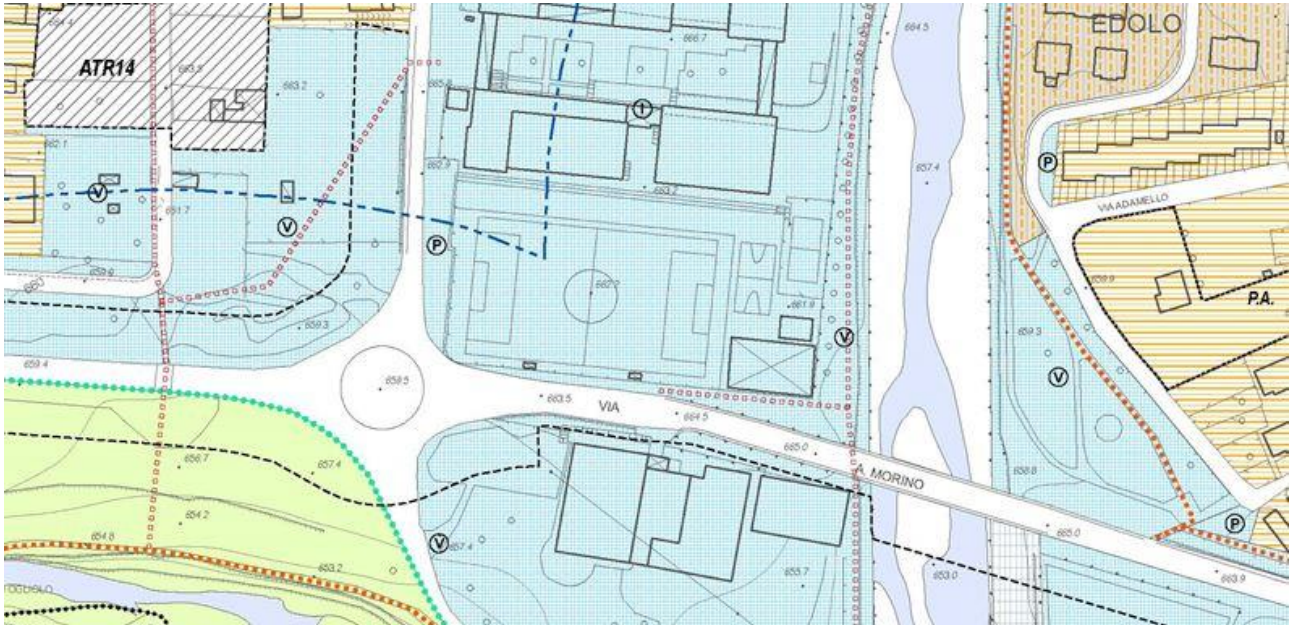
Il Comune di Edolo è da sempre un crocevia importante per tutte le attività dell'alta Valcamonica. Il campo sportivo, oggetto della relazione, sorge all'interno del polo scolastico che risulta "confinato" tra la ferrovia, Via Morino e il fiume Oglio.
