**DOCUMENTO DI VALUTAZIONE DI TUTTI I RISCHI PRESENTI  
NELL'EDIFICIO UTILIZZATO DALLA  
SCUOLA SECONDARIA STATALE DI 1° GRADO  
E DALLA SCUOLA PRIMARIA  
VIA DON SALVETTI  
GRATACASOLO (BS)**

11/03/2019	SCARINZI Alessandra
Data sopralluogo	Elaboratore

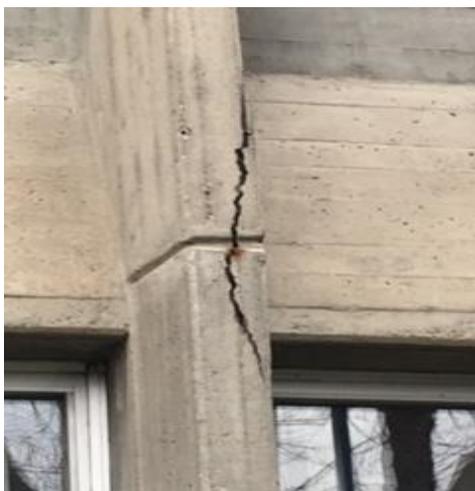
Il muro perimetrale zona caldaia evidenzia la presenza di una crepa importante come si evidenzia dalla foto allegata.

Eseguire un sopralluogo per verificare le crepe presenti sul muro perimetrale zona caldaia. Consegnare alla scuola la relazione tecnica affidata dal Comune dall' Ing. Bonicelli. [Priorità 1]

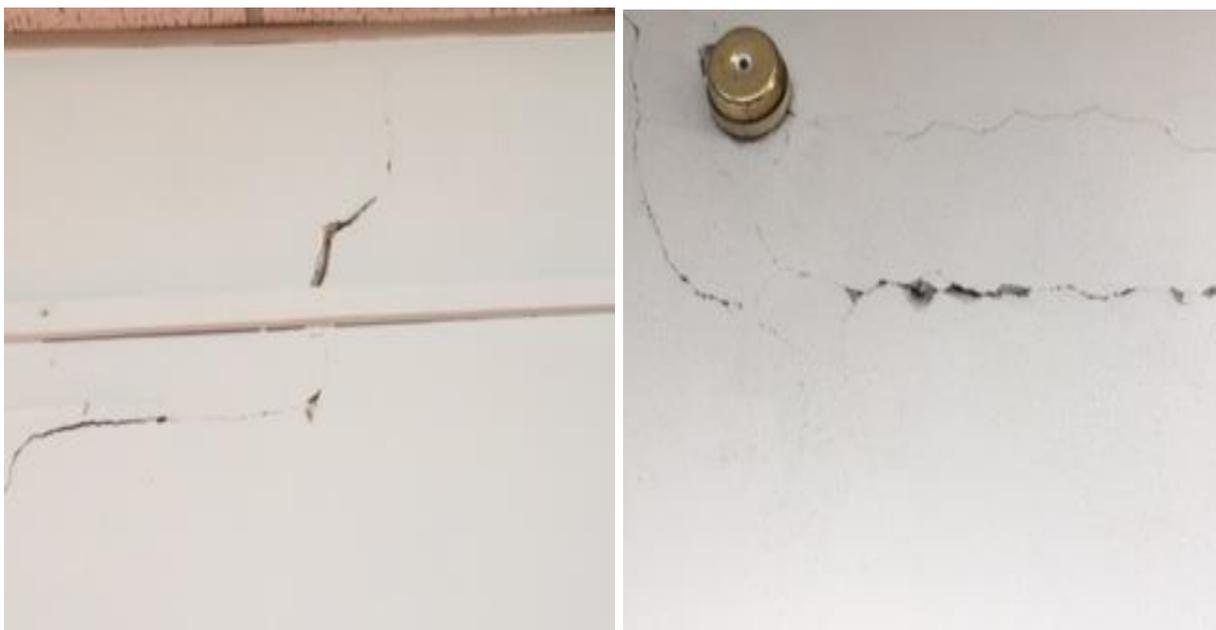
Sul muro interno ed esterno all'aula si è formata una crepa come da foto allegata.

Il Comune, nella figura dell'Assessore all'Urbanistica, contattato telefonicamente ha

dichiarato che stanno monitorando la situazione e che verrà redatta una relazione ad opera dell'Ing. Bonicelli.

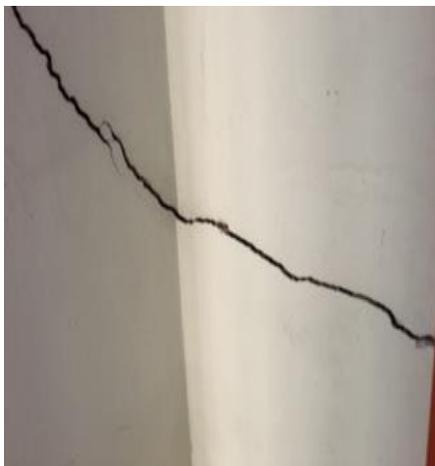
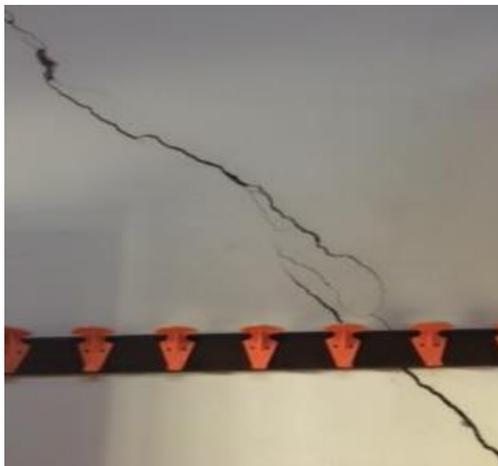
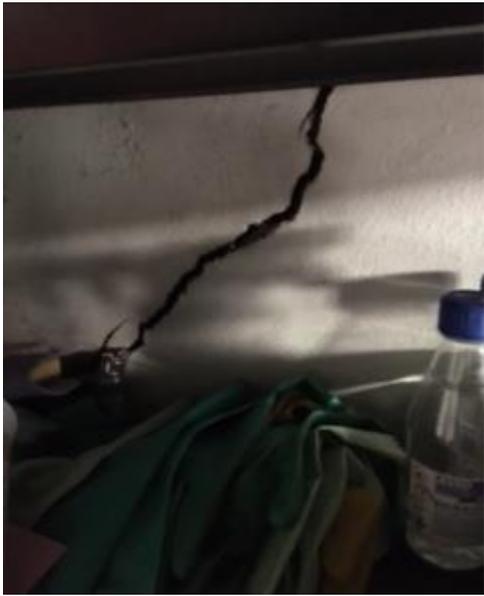
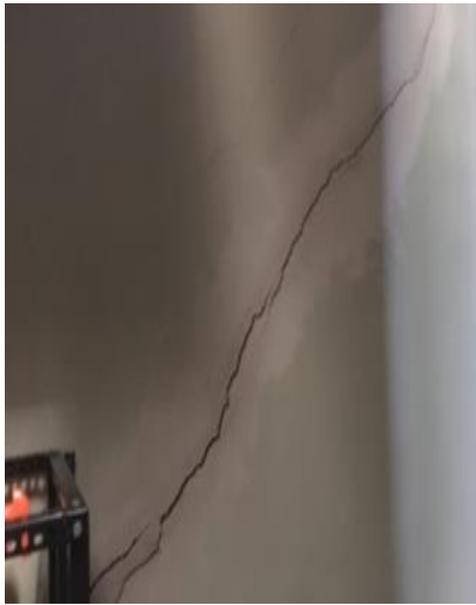
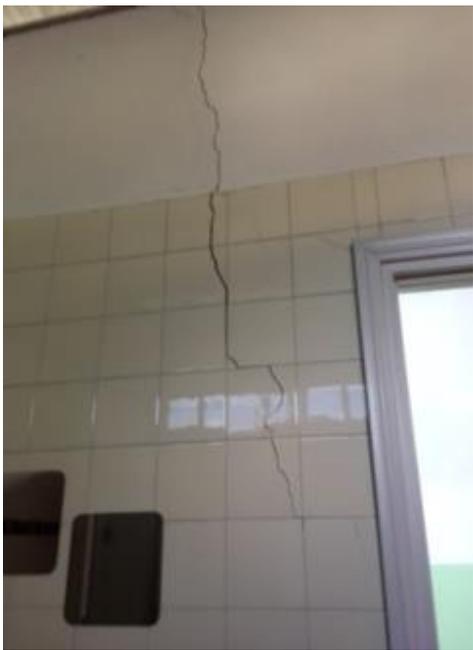
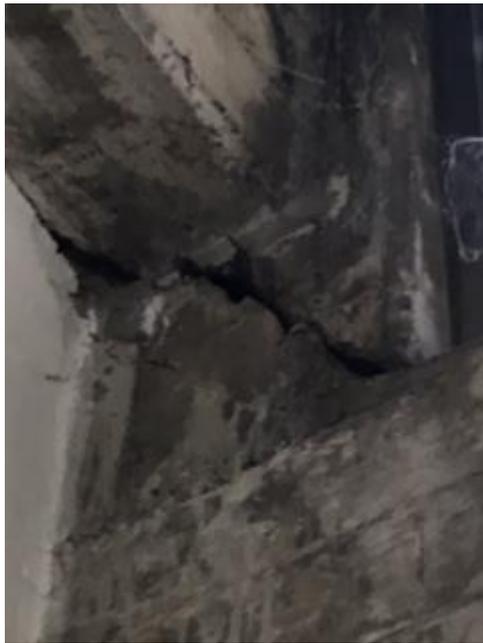
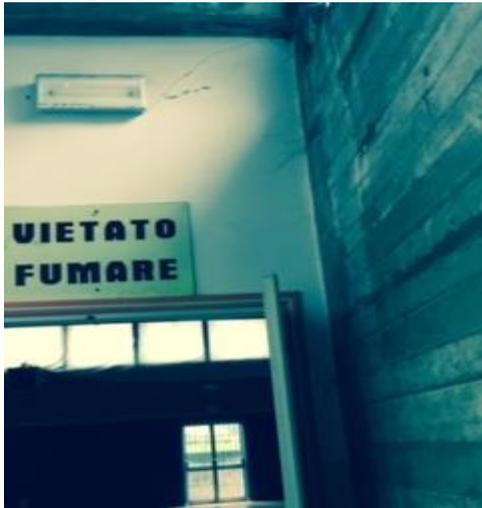
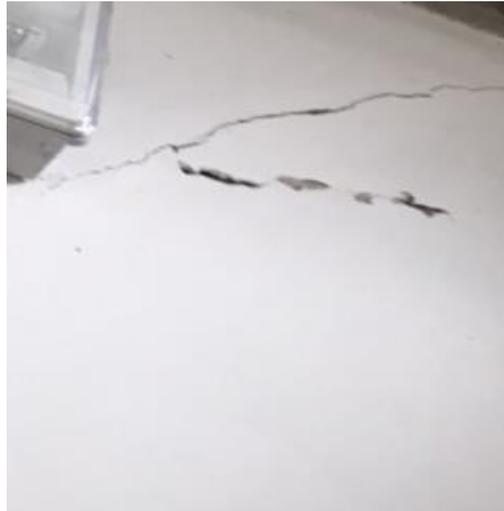
Nel magazzino della palestra e negli spogliatoi sono presenti crepe molto importanti (vedi foto allegate).

Lungo il corridoio di ingresso alla palestra si notano numerose ragnatele. L'uscita posizionata lungo il corridoio della palestra si apre con difficoltà e il gradino esterno è rotto.

Il Comune, nella figura dell'Assessore all'Urbanistica, contattato telefonicamente ha dichiarato che stanno monitorando la situazione e che verrà redatta una relazione ad opera dell'Ing. Bonicelli.
