**Oggetto: DGR 1033/2013 e Decreto 12775/2013  
Opere di pronto intervento (LR. 14/1973 e s.m.i)**

**Pronto intervento per ripristino torrente di scolo delle acque  
in via Castellazzo – Pisogne (BS)**

Relazione fotografica – N. 5 fotografie

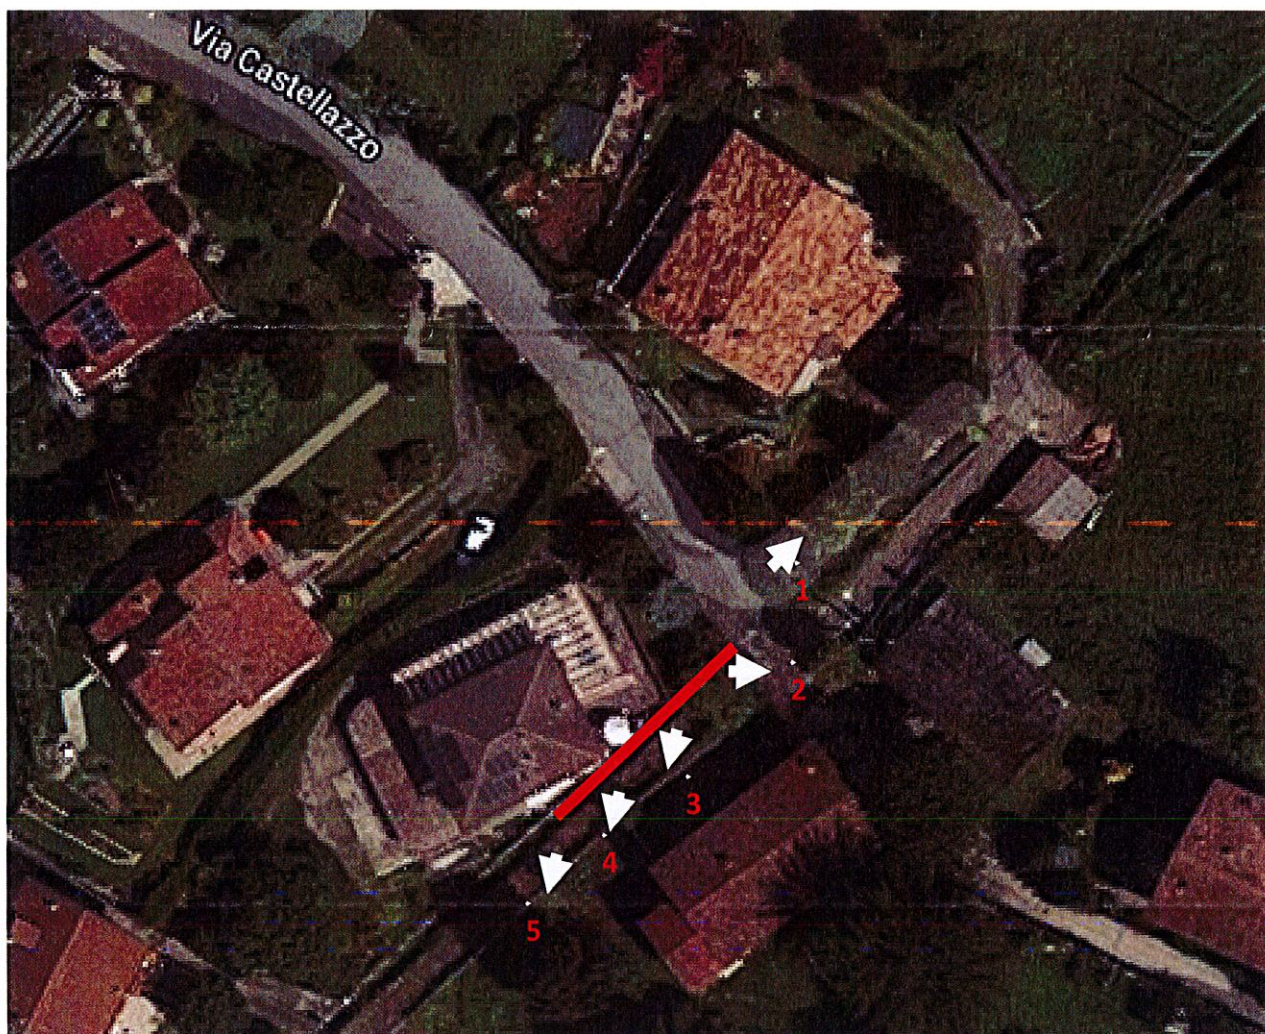
## Planimetria di via Castellazzo

Tratto di canale oggetto di intervento

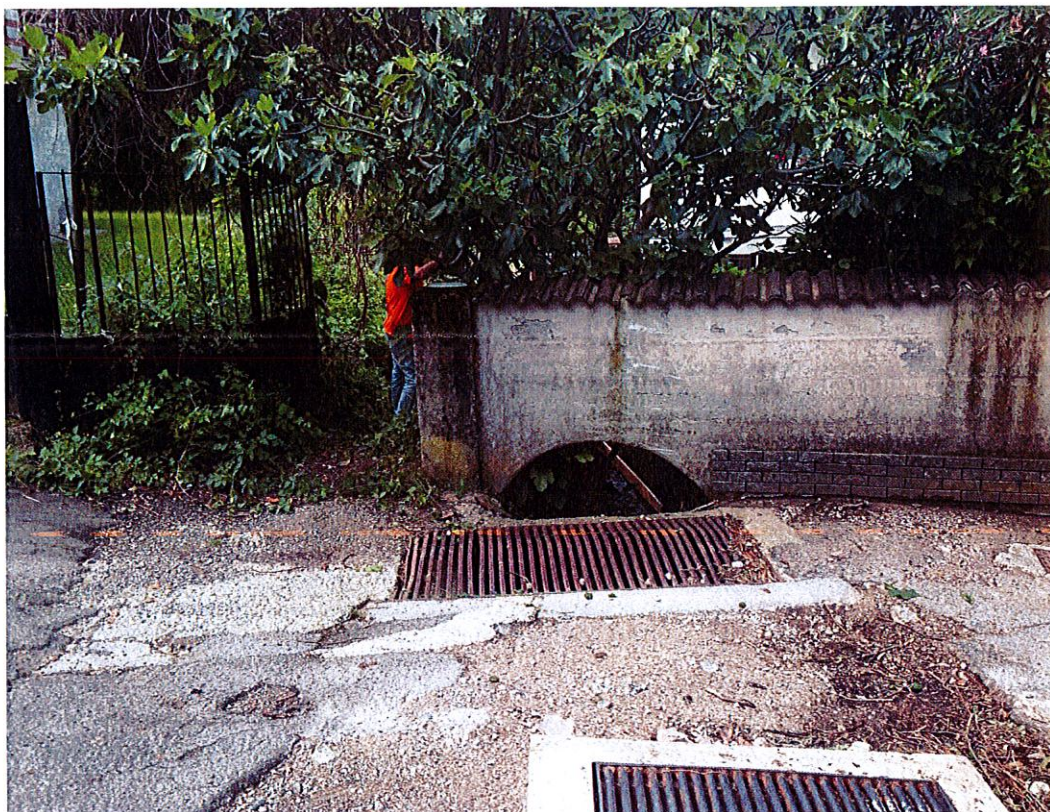
Foto 1

Dal sopralluogo effettuato in data 31.05.2018 è stato riscontrato il parziale crollo/spostamento dei muri di arginatura del canale; in particolare sono stati riscontrati due cinatismi specifici, da un lato la rotazione di un tratto di alcuni metri mentre sul lato opposto la rottura completa del muro con estroflessione delle parti verso il centro del canale.

L'intervento previsto consiste nella demolizione di una porzione di muro esistente, alla base in pietra e in sommità in calcestruzzo debolmente armato, e nella successiva ricostruzione. L'intervento in progetto riguarda, in linea preliminare, il completo rifacimento del muro crollato e fessurato irreparabilmente, per una lunghezza di circa 15 metri lineari di canale. Il costo dell'intervento è stato stimato in € 33.500 (IVA compresa e spese tecniche escluse) come da stima preliminare allegata alla presente relazione.
