**DOCUMENTO DI VALUTAZIONE DI TUTTI I RISCHI PRESENTI  
NELL'EDIFICIO UTILIZZATO DALLA  
SCUOLA SECONDARIA STATALE DI 1° GRADO  
VIA ISONNI  
PISOGNE (BS)**

| 21/09/2018 | SCARINZI Alessandra |

**File:SECONDARIA\_PISOGNE\_ottobre\_ 2018**

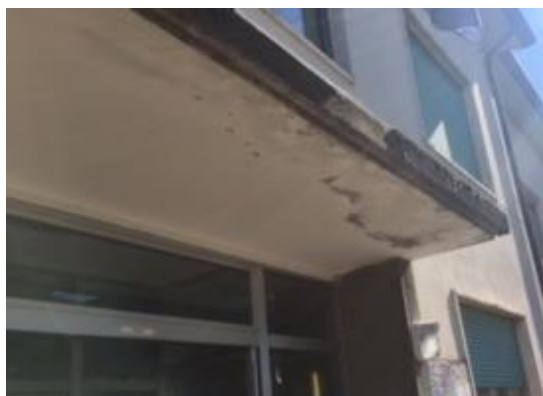
La pensilina di ingresso presenta segni di infiltrazioni di acqua piovana come da foto allegata.

Eseguire un sopralluogo per controllare la stabilità strutturale della pensilina di ingresso della scuola dove si notano segni di infiltrazione di acqua piovana e un distaccamento parziale del cornicione (vedi foto allegata). [Priorità 2]
