**COMUNE DI PISOGNE**

| <b>OGGETTO:</b> | MESSA IN SICUREZZA STRADA PER SONVICO A SEGUITO DEL CROLLO DELLA GALLERIA DI PROTEZIONE.<br>LOTTO 2: STRADA ALTERNATIVA TEMPORANEA, SMARINO DEL MATERIALE, ULTERIORE DISGAGGI E SISTEMA DI MONITORAGGIO CUP: D57G26000120006. | | | | | |
| <b>TITOLO:</b> | RELAZIONE TECNICA INTERVENTI PONTE S. MARTINO | | | <b>SCALA:</b> | Doc. | |

## **RELAZIONE TECNICA FASI LAVORATIVE per il RINFORZO del PONTE di PISOONE**

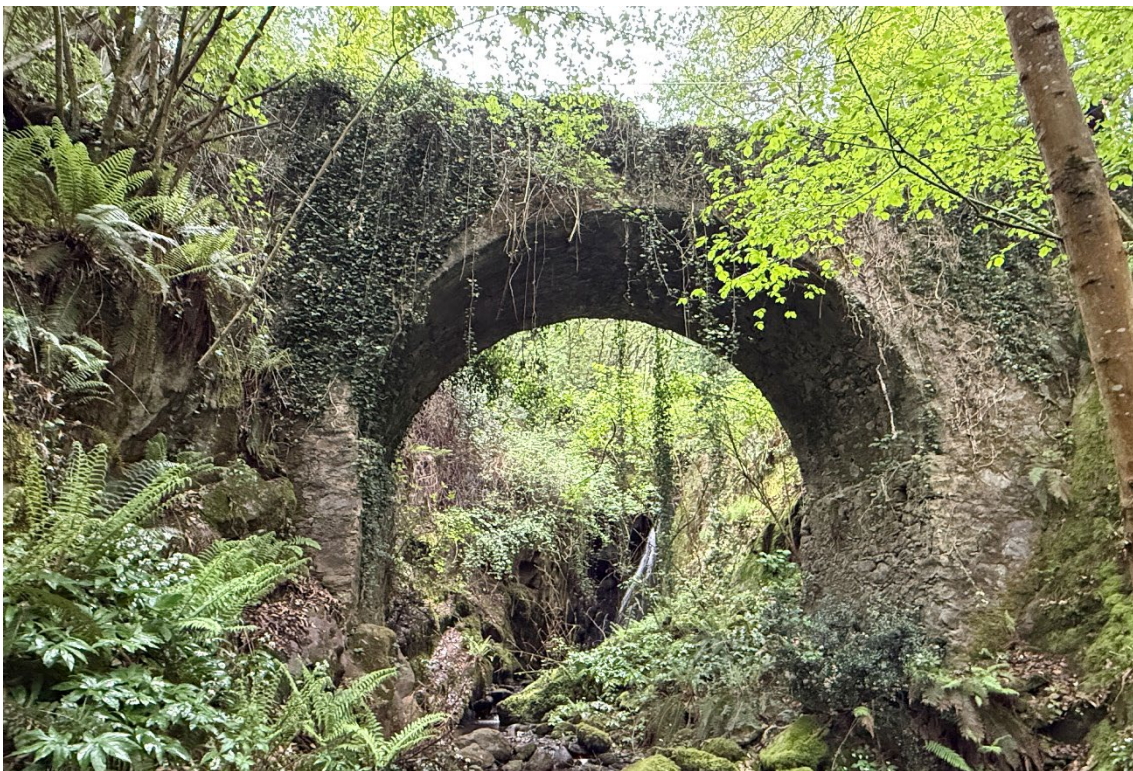
***Figura 2: Vista laterale ponte, SDF.***

Il ponte ad arco in pietra è ubicato lungo una strada secondaria non asfaltata in località Sonvico inferiore nel comune di Pisogne (BS). Si tratta di un ponte in pietra ad arco singolo, la luce "L" dell'arco è di circa 8,10m, la freccia "h" 4,0m, lo spessore "t" dell'arco è stato stimato, a seguito di indagini strutturali diagnostiche, pari a 0,4m. I rilievi endoscopici hanno inoltre evidenziato le seguenti stratigrafie:
