Comune di PAISCO LOVENO

PROGETTO DEFINITIVO/ESECUTIVO

1 - RELAZIONE TECNICA ILLUSTRATIVA

OGGETTO: INTERVENTI DI MANUTENZIONE STRAORDINARIA DI SPAZI PUBBLICI IN
COMUNE DI PAISCO LOVENO CUP G27H21030390004

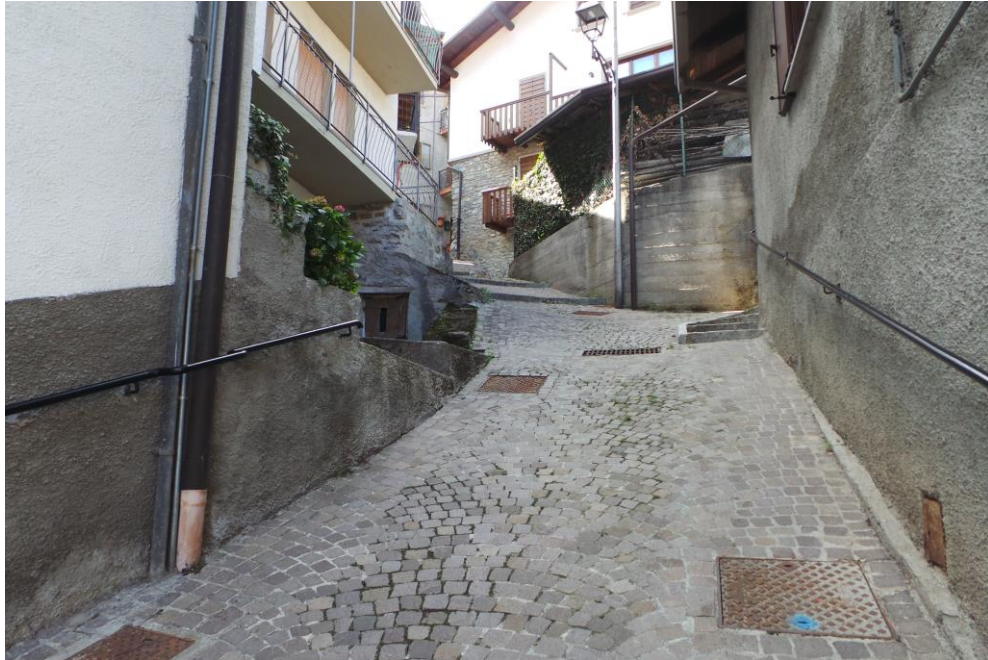
VIA DOSSELLO INT. 1

Via Dossello e via Castello sono due strade parallele tra loro interne al nucleo antico comunale, sono raggiungibili percorrendo la strada Provinciale n. 294 (via Nazionale). Le aree di intervento sono caratterizzate da antiche abitazioni prospicienti le vie tipologicamente simili tra loro, muri portanti in materiale lapideo, intonacate raso-pietra, con coperture in legno a doppia falda spiovente e manto in materiali misti tipo tegole lamiere o lastre di pietra . All'interno dell'abitato ci si può muovere per lo più a piedi, o con mezzi agricoli di limitate dimensioni e ciclomotori, date le ridotte dimensioni della sede stradale, caratteristica e particolare attrattiva di questi antichi borghi.

Attualmente la sede stradale di entrambe le vie è caratterizzata da pavimentazione in cubetti di porfido con forte pendenza che ne rende difficile l'utilizzo soprattutto nei mesi invernali con la formazione di lastre di ghiaccio.

L'intervento in progetto prevede la realizzazione di un percorso pedonale laterale alle strade tramite realizzazione di gradini in cubetti di porfido con alzate e laterali in cordoli di granito parzialmente incassate all'interno del profilo stradale.

Sono previste inoltre opere di adeguamento dei sottoservizi con inserimento di un numero adeguato di griglie di raccolta delle acque meteoriche.

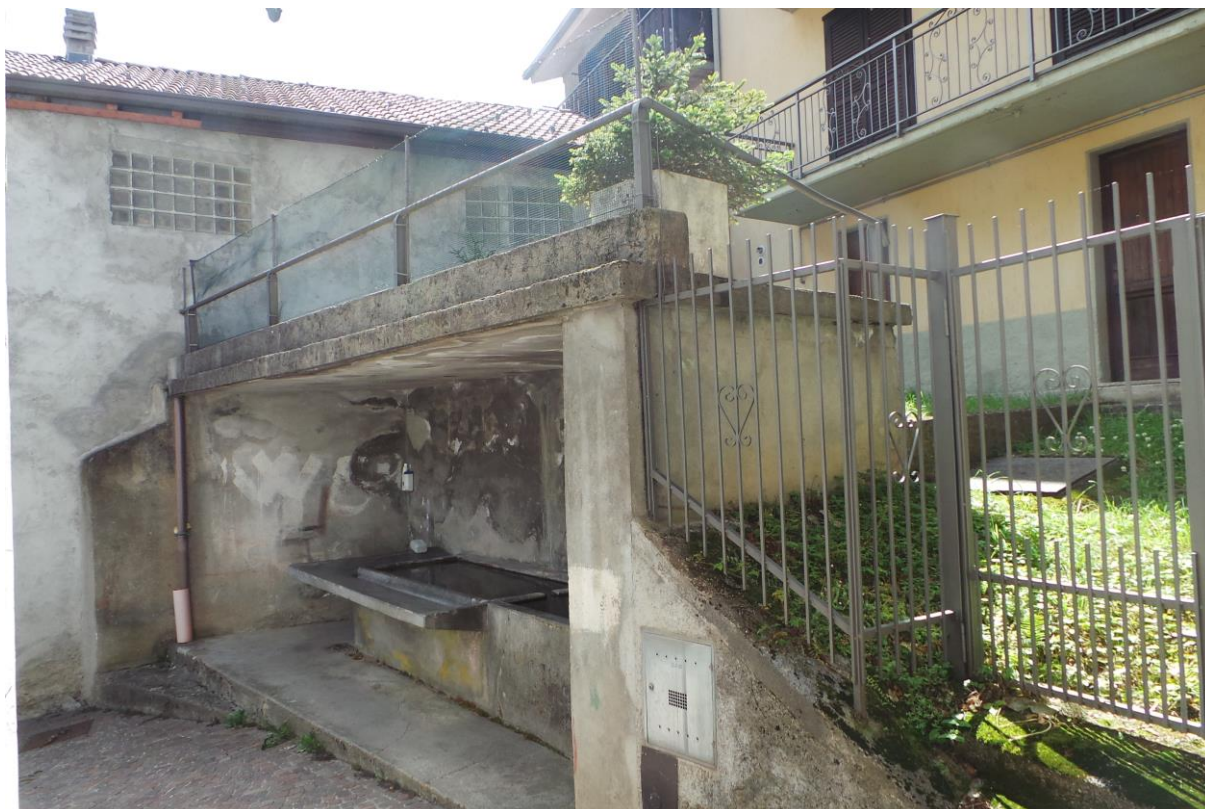
TAVOLA 4

Intervento di manutenzione straordinaria della fontana-lavatoio interna a nicchia presente in via Castello

Il manufatto è stato costruito con materiali cementizi, in una nicchia costituita da muri di contenimento terreno e confinante con la strada comunale.

Le pareti del vano che ospitano il lavatoio sono materiale misto pietra e calcestruzzo, intonacate, la copertura è costituita da una soletta in calcestruzzo armato.

La struttura necessita di opere di manutenzione generale e presente infiltrazioni di acqua provenienti dalla soletta di copertura

L'intervento è finalizzato alla riqualificazione del lavatoio coperto, tramite lavori di, pulitura della muratura circostante il lavatoio attraverso la rimozione dell'intonaco esistente, l'impermeabilizzazione tramite malte cementizie idonee sia della muratura che della soletta di copertura in questo caso l'impermeabilizzazione verrà realizzata in estradosso tramite posa di guaina bituminosa impermeabilizzante e cappa di protezione in cemento con creazione di pendenze idonee al conferimento delle acque meteoriche nell'apposito canale di gronda di nuova realizzazione.

La pavimentazione interna la nicchia verrà realizzata con ciottoli di fiume della pezzatura 6/8 cm, e delimitata da cordoli in granito.

Il lavatoio verrà restaurato per essere riportato al suo aspetto originario, a soffitto verrà realizzato un controsoffitto in tavole di legno di larice, spazzolate ed invecchiate, a richiamo della numerosa presenza di questa tipologia di soffitti dei sottopassaggi comunali presenti nei vari centri storici del comune.

Le pareti del lavatoio, verranno re-intonacate e tinteggiate con colori tenui su indicazione della D.L. Inoltre, la nicchia verrà illuminata con sistemi a led integrati a soffitto al fine di creare un bagliore diffuso.

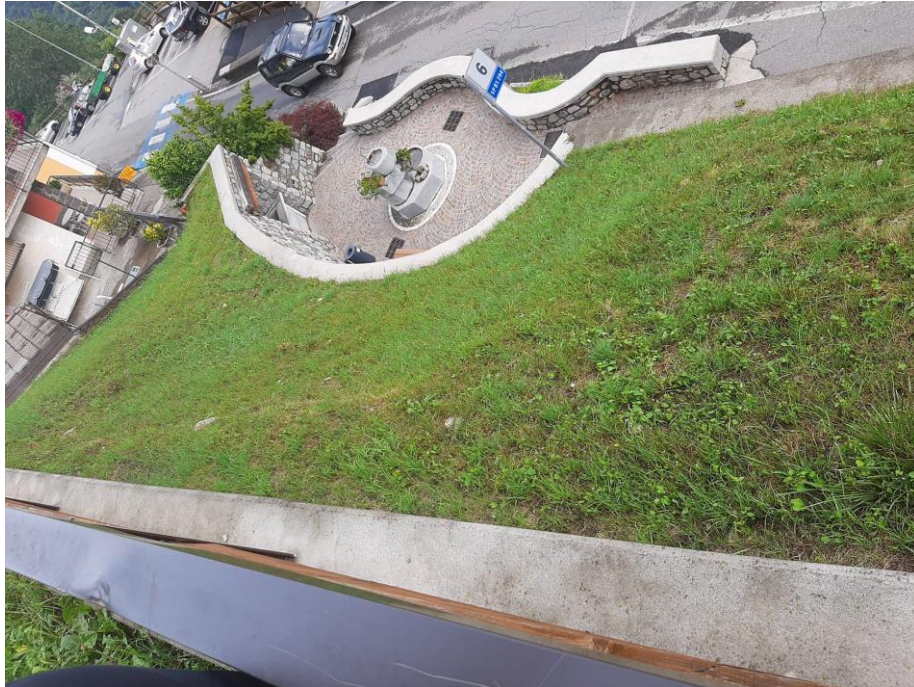
TAVOLA 5

Intervento mirato alla riqualificazione dell'area verde di proprietà comunale

L'area oggetto di intervento è un appezzamento di terreno posto a monte della piazzetta comunale prospiciente via Nazionale e antistante il municipio.

Il terreno seminato a prato è caratterizzato da forte pendenza e per questo risulta difficile attuare opere di manutenzione ordinaria

In lato Ovest è prevista la realizzazione di muretto di confine in pietra a delimitazione della proprietà comunale, ad Est invece dove il confine è già definito dalla presenza di box auto interrato e pertinenze di proprietà privata, è prevista la realizzazione di un tratto di pavimentazione in acciottolato di fiume e cordoli di delimitazione in granito, la pavimentazione verrà realizzata seguendo l'attuale inclinazione del terreno. Sempre a confine lato Est è in progetto la realizzazione di un tratto di muretto in pietra a

L'area sottostante il tratto di pavimentazione e relativo muretto in pietra verrà adeguatamente impermeabilizzata e al tratto di pavimentazione a valle verrà data adeguata pendenza in modo da convogliare le acque meteoriche nelle canalette predisposte evitando così infiltrazioni nei locali di proprietà privata posti a confine e sotto il livello del terreno.

La rimanente superficie dell'area oggetto di intervento, valutata la forte inclinazione e la difficoltà nell'effettuare opere di ordinaria manutenzione è oggetto di opere di messa in sicurezza attraverso la realizzazione di una platea in calcestruzzo armato per stabilizzare il versante, a valle lungo tutto lo sviluppo del muro di contenimento dell'area verrà realizzato un canale aperto per la raccolta delle acque meteoriche, le quali verranno convogliate nei sottoservizi comunali esistenti posti sulla pubblica via .

Al fine di mantenere un aspetto naturale consono ai luoghi circostanti l'intera area verrà rivestita da manto in erba sintetica ad elevato aspetto naturale.

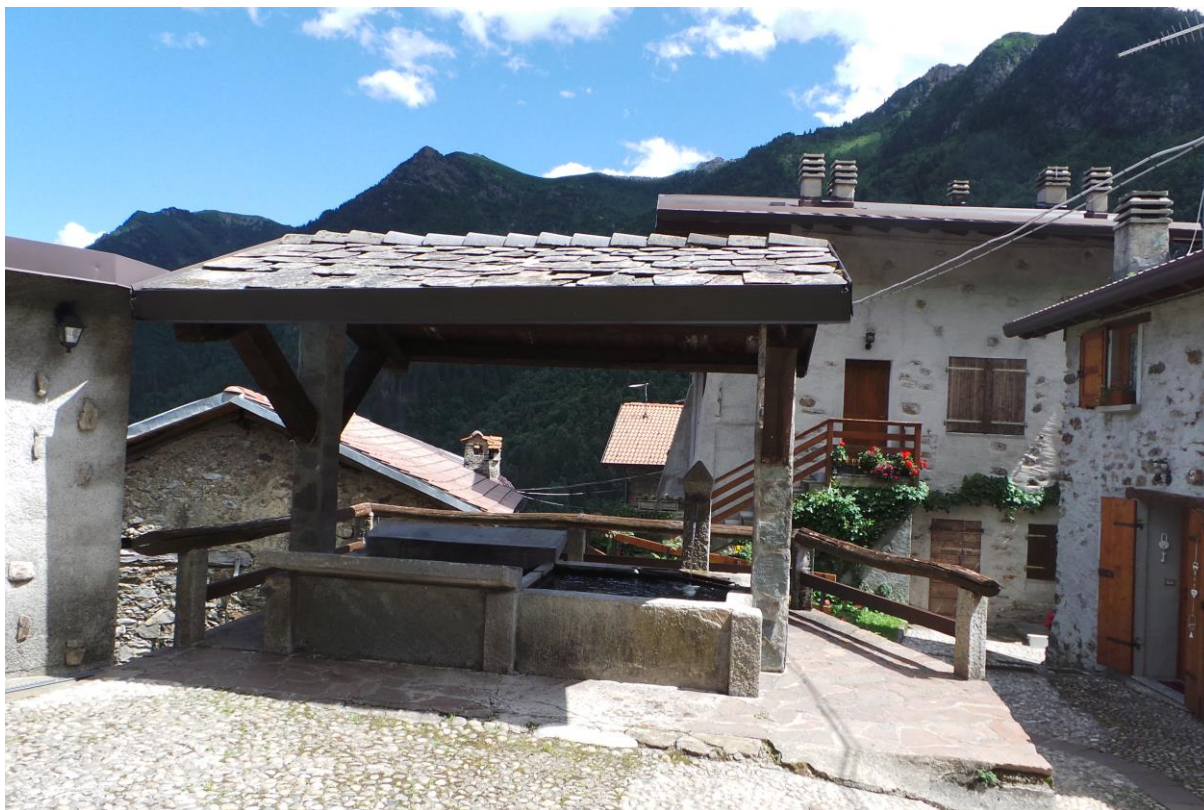
TAVOLA 6

Fontana – lavatoio con copertura in legno situata nel centro storico di Lovenò

Trattasi di fontana lavatoio in cemento con copertura in legno a doppia falda e manto in lastre di pietra sostenuta da due pilastri in c.a. rivestiti in lastre di pietra posizionati agli estremi del manufatto.

La fontana si trova all'interno del nucleo antico di Lovenò, raggiungibile a piedi dall'ingresso dell'abitato. Attualmente vi è necessità di intervenire con opere di manutenzione straordinaria sulla copertura in quanto è assente lo strato impermeabilizzante in copertura e le continue infiltrazioni d'acqua stanno intaccando la struttura della copertura.

L'intervento in progetto prevede la rimozione totale dello strato di tenuta in lastre di pietra, il rifacimento dell'assito, l'impermeabilizzazione, la posa delle lastre di pietra precedentemente rimosse, la

- Rimozione del manto di copertura in lastre di pietra
- Rimozione assito in copertura
- Posa di nuovo assito in copertura
- Posa di barriera al vapore in copertura
- Posa di lattoneria canali scossaline e pluviali
- Posa del manto di copertura in lastre di ardesia
