Comune di Artogne

## STUDIO GEOLOGICO COMUNALE

COMPONENTE GEOLOGICA, IDROGEOLOGICA  
E SISMICA DEL PIANO DI GOVERNO DEL  
TERRITORIO

**ELABORATO**  
**CARTA GEOMORFOLOGICA**  
**DI INQUADRAMENTO**

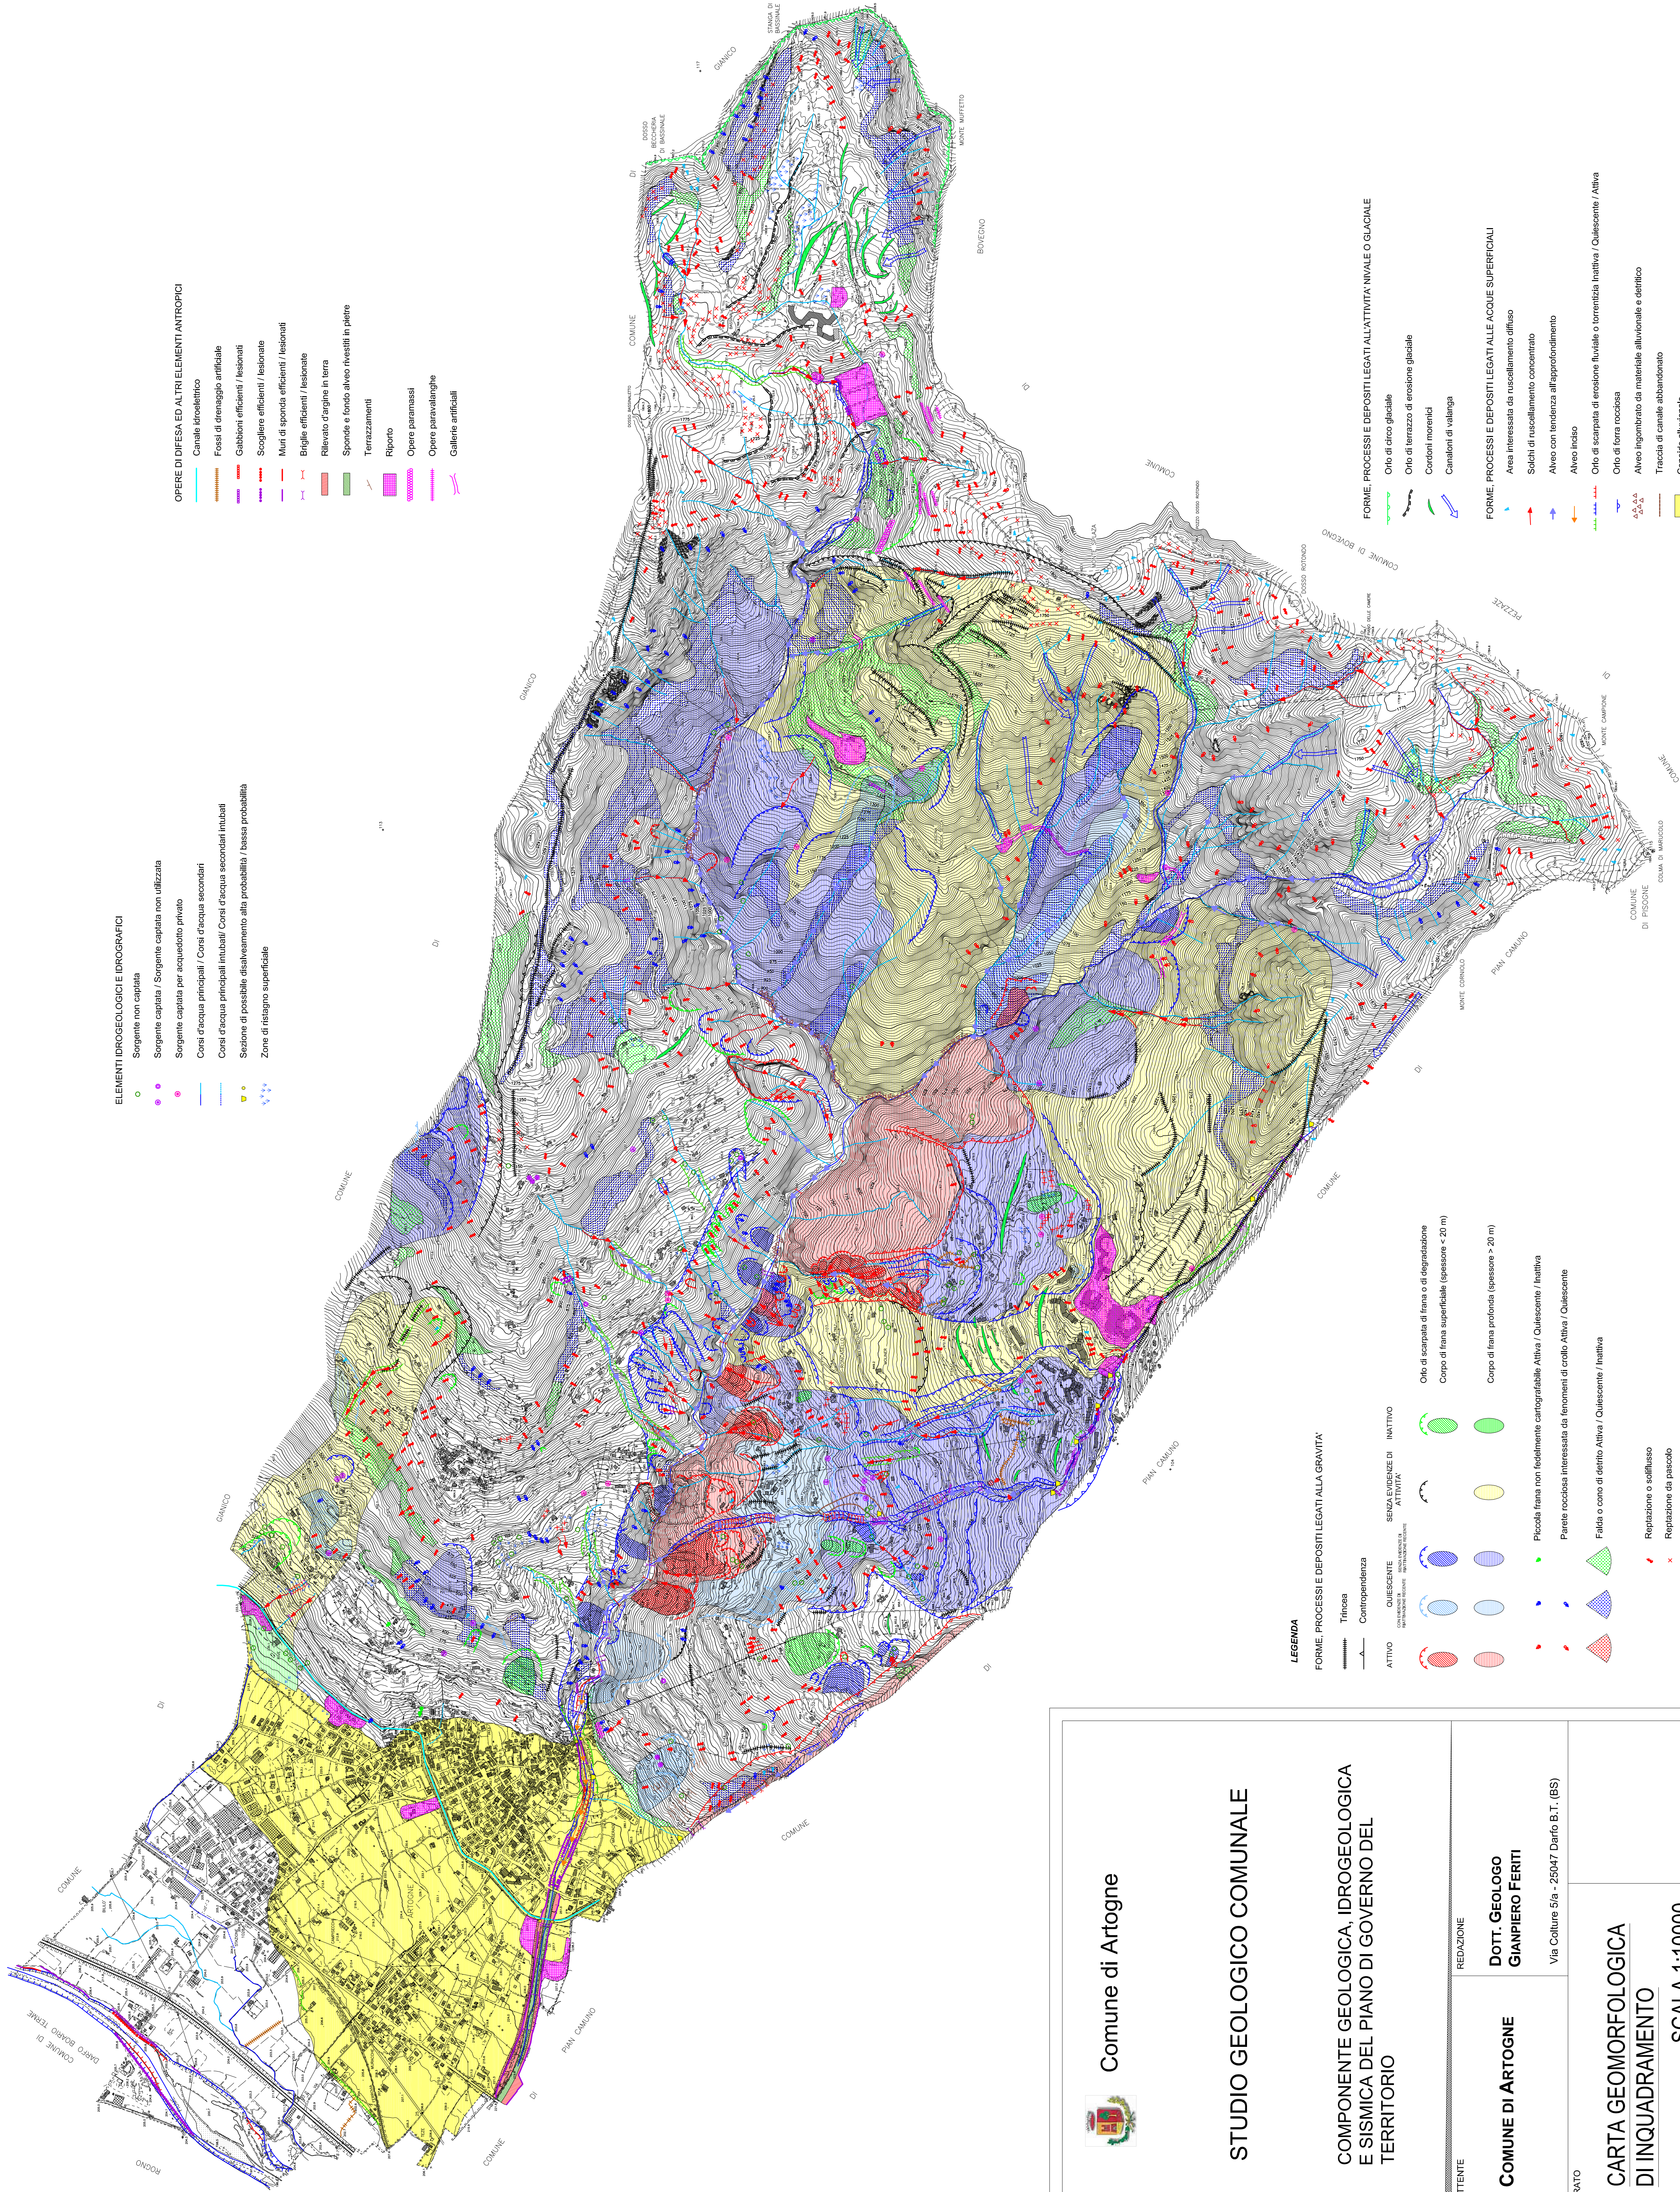
3

SCALA 1:10000
