| <b>Lavori:</b> | <b>Manutenzione forestale Seradina-Bedolina Capo di Ponte</b> |

| <b>Lavori:</b> | Regimazione idraulica torrenti Deria località Gambarere Lotto 1 Capo di Ponte |

| <b>Lavori:</b> | <b>Interventi di potenziamento dei sistemi di stoccaggio e di distribuzione delle acque nel comparto pascolivo della malga Vericolo Capo di Ponte</b> |

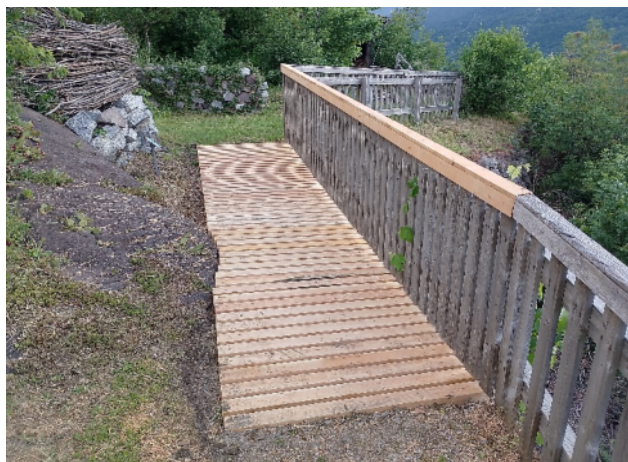
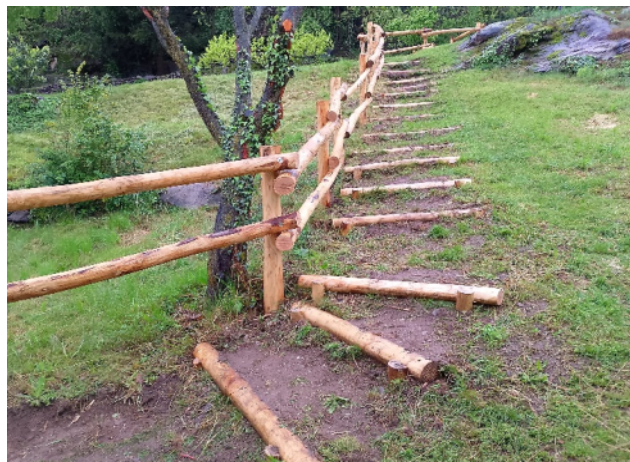
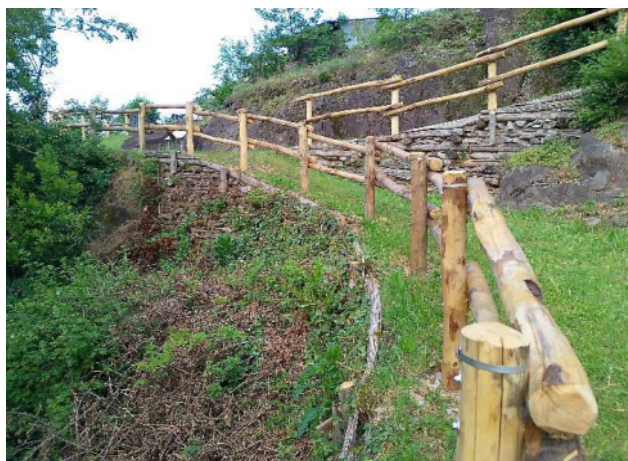
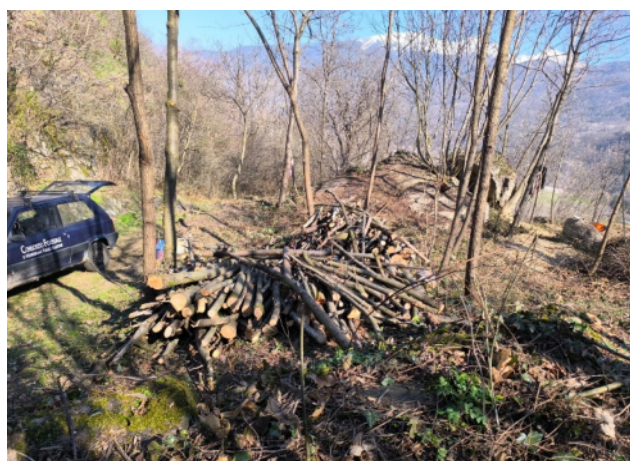
| <b>Descrizione:</b> | <p>I lavori hanno comportato una manutenzione programmata e sostenibile dell'arte rupestre e dei contesti ambientali che la accolgono (vegetazione, e non solo) in uno scambio sinergico tra documenti archeologici, forestali ed ambientali.</p> <p>Il lavoro si è articolato attraverso interventi forestali per la gestione puntuale del patrimonio forestale in ambito archeologico, interventi di manutenzione sulle infrastrutture del Parco ed interventi di restauro e di manutenzione di rocce incise su restauri già effettuati.</p> |

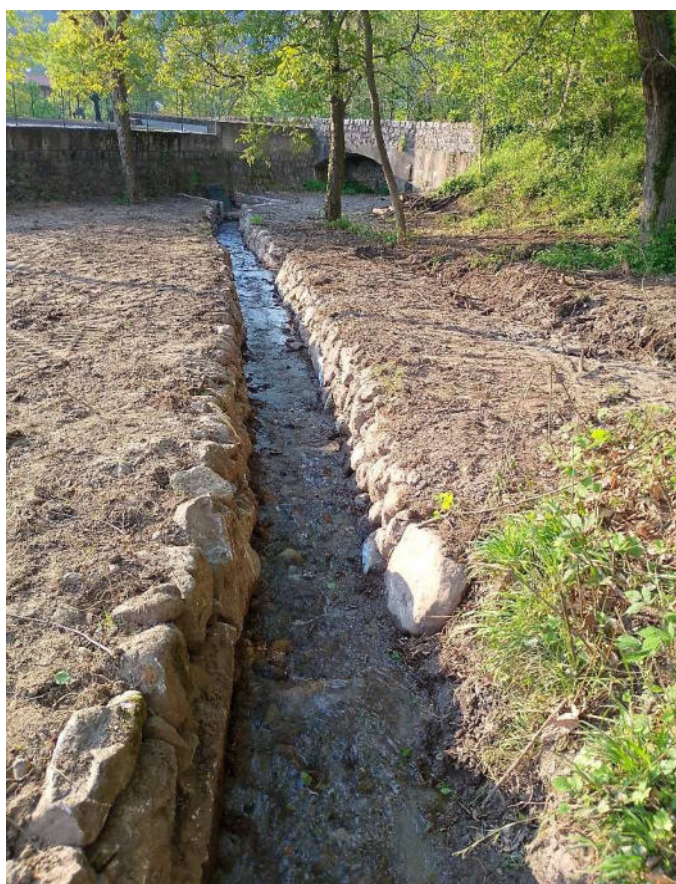
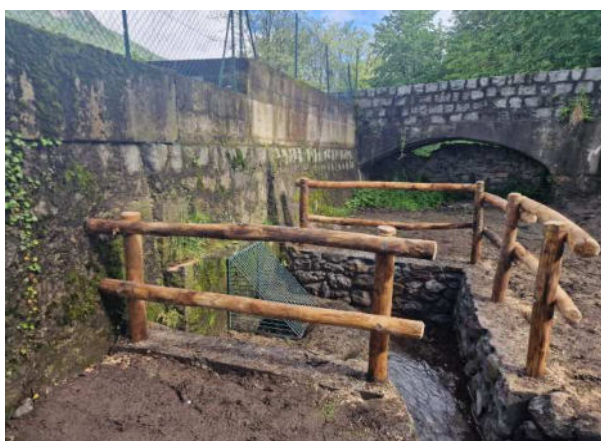
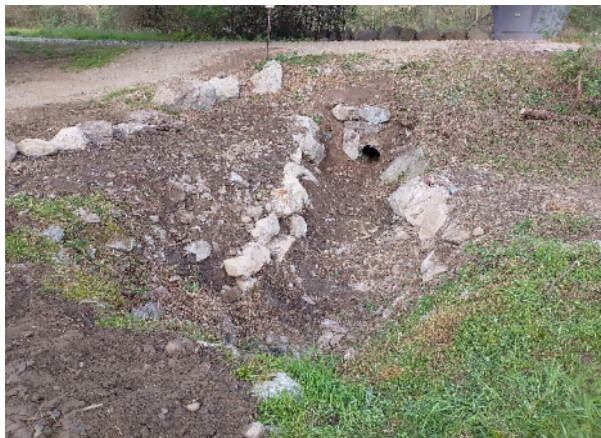
| <b>Descrizione:</b> | I lavori hanno comportato la realizzare gli interventi di regimazione idraulica di alcune porzioni della valletta in località Gambarere, le opere principali sono state lo svaso dell'alveo, la realizzazione di scogliere spondali in massi a secco, la realizzazione di scogliere spondali in massi con paramento posteriore in cls e la realizzazione di muretto di contenimento in cls per ridefinire un tratto di canalizzazione intasato. |

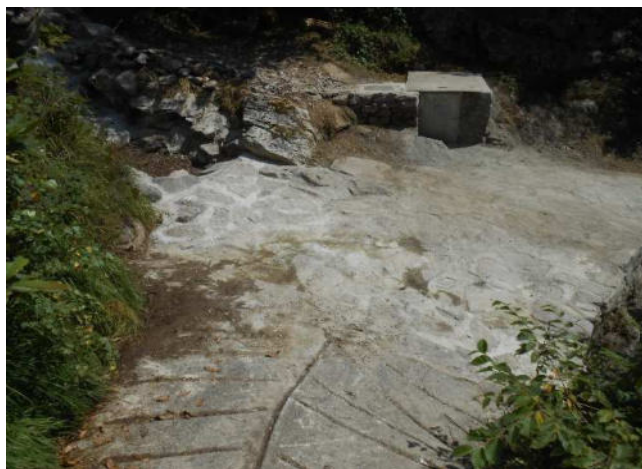
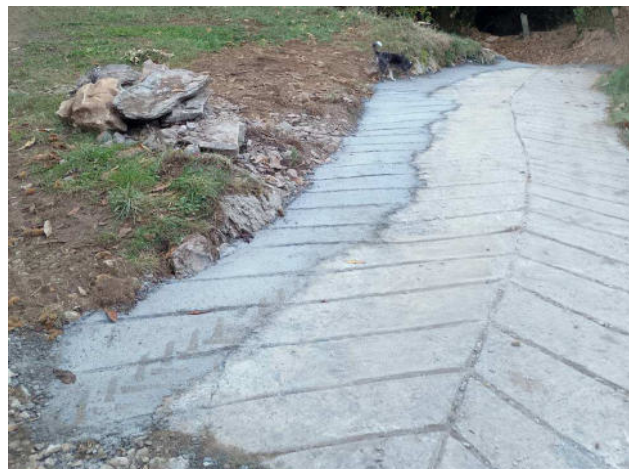
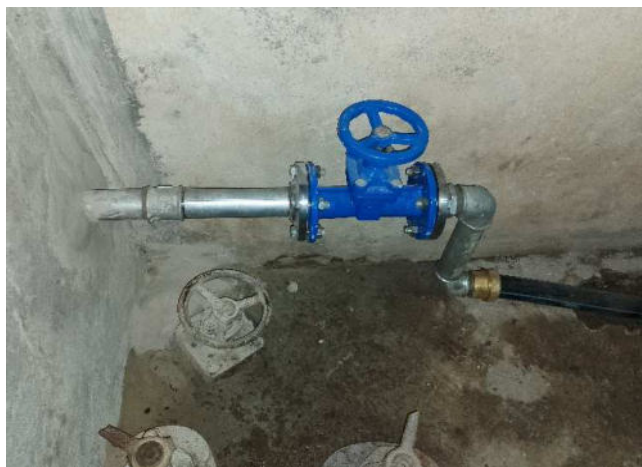
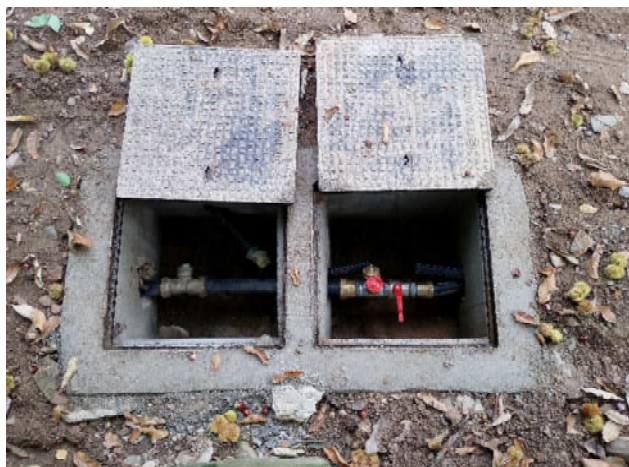
| <b>Descrizione:</b> | I lavori hanno comportato la manutenzione straordinaria della presa dell'acquedotto AIB sulla valle del Piloeh, mediante la realizzazione di un piccolo sbarramento in muratura, vasca di carico con griglia metallica ed allacciamento al serbatoio esistente. Si è provveduto inoltre alla realizzazione di un tratto di acquedotto tra la vasca di Bleghen e la località Gas, mediante posa di tubo PEAD da 63 mm e stacchi attrezzati con bocchette AIB UNI 45. |

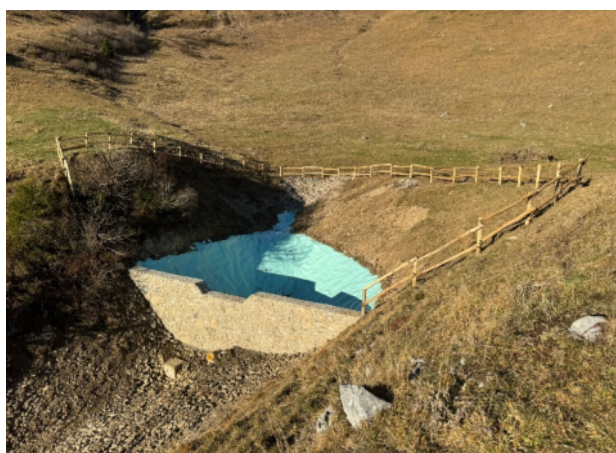
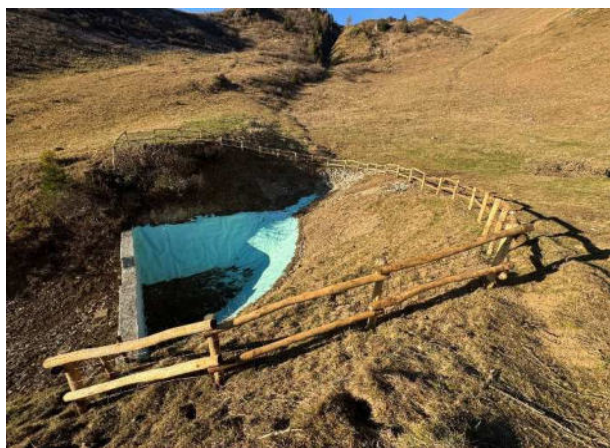
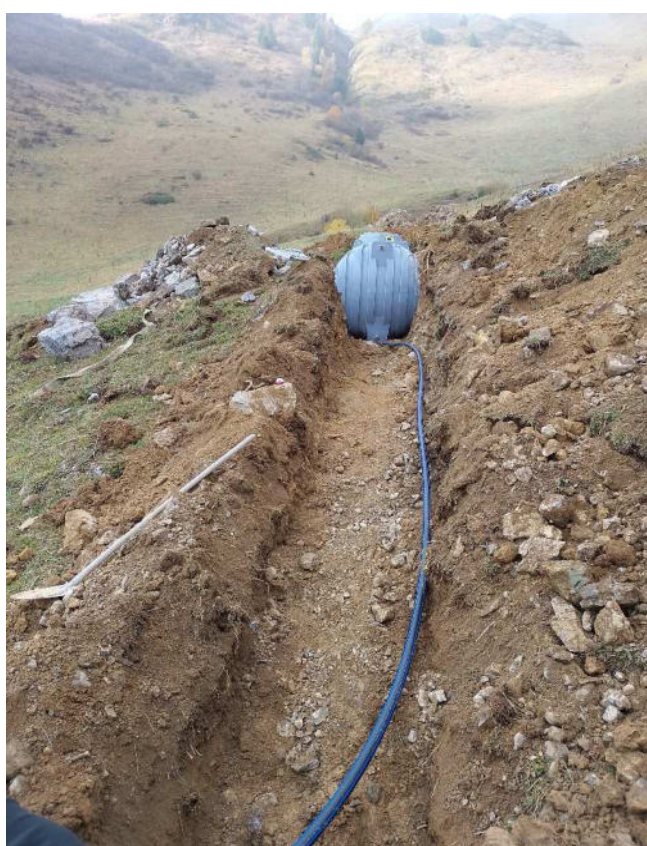
| <b>Descrizione:</b> | Gli interventi hanno comportato la realizzazione di uno sbarramento in muratura a chiusura della valletta a monte dei fabbricati della malga Vericolo, al fine di creare un bacino artificiale per la raccolta dell'acqua piovana e di scorrimento superficiale. Inoltre si è provveduto alla fornitura e posa di un serbatoio interrato per lo stoccaggio dell'acqua, ed alla realizzazione di condotta di collegamento tra l'invaso ed il serbatoio; |

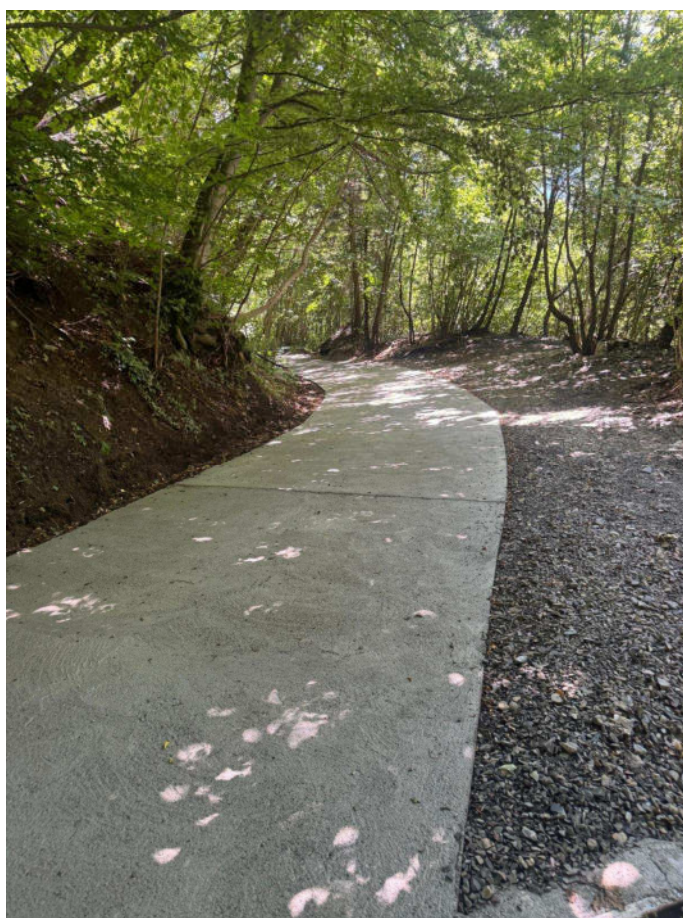
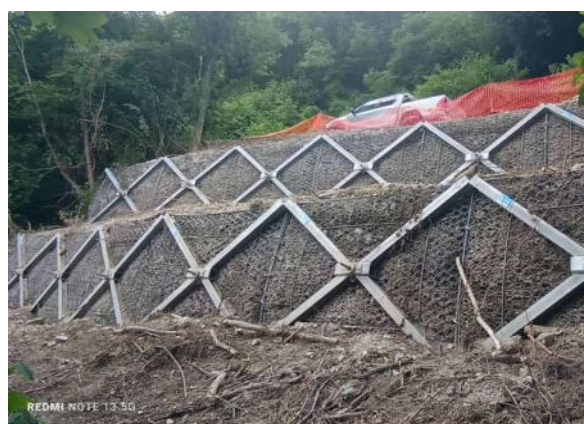
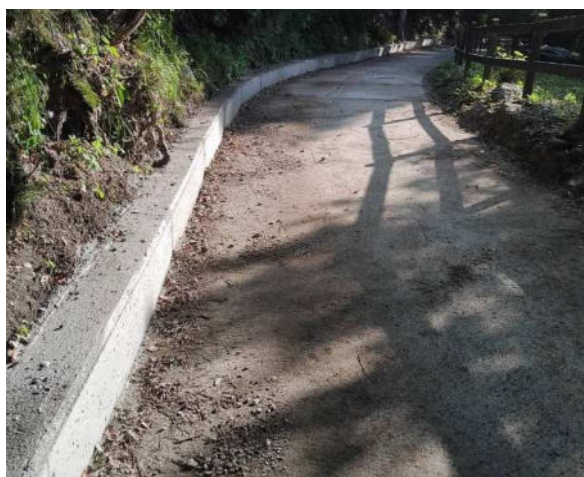
| <b>Descrizione:</b> | Gli interventi hanno comportato la la realizzazione di numerosi tratti di pavimentazione in battuto di cemento, la posa in opera di pannelli consolidatori a farfalla per ripristino di un versante franoso sottostrada in località Gibeza, la realizzazione di barriere con profilati in acciaio HEA 120 verniciate color testa di moro e correnti in legname, di tipologia analoga a quelle esistenti. |

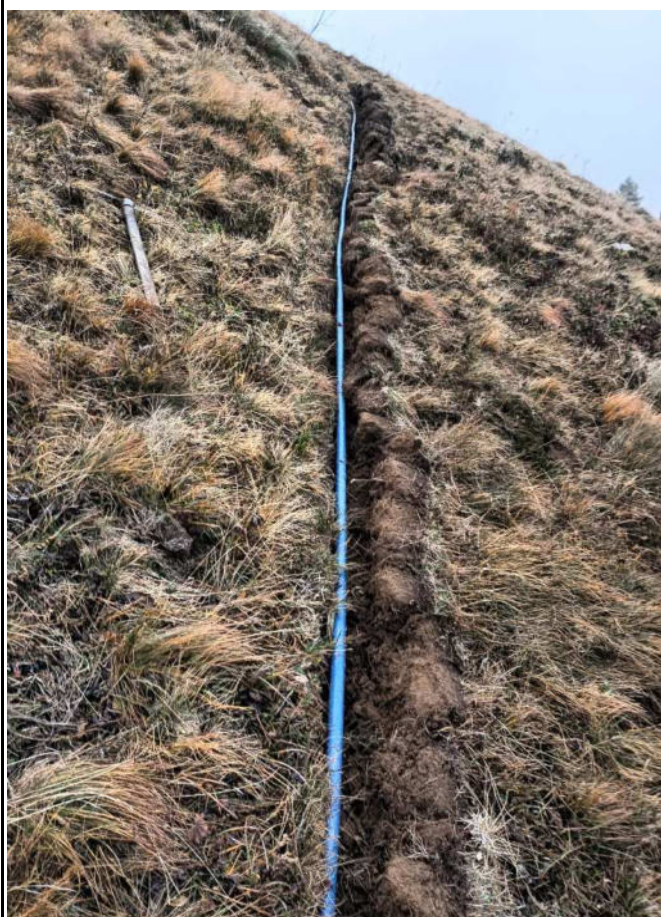
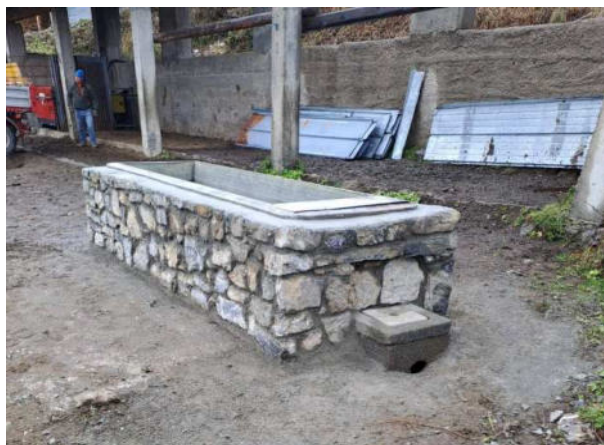
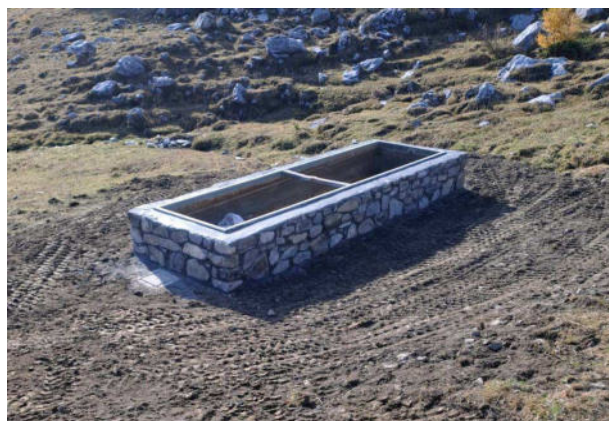
| <b>Descrizione:</b> | Gli interventi hanno comportato la sostituzione delle condotte idriche a servizio dei fabbricati d'alpe mediante interrimento manuale, la realizzazione di fontane/abbeveratoio costituite da vasche in acciaio inox rivestite in muratura di pietrame e cemento. |

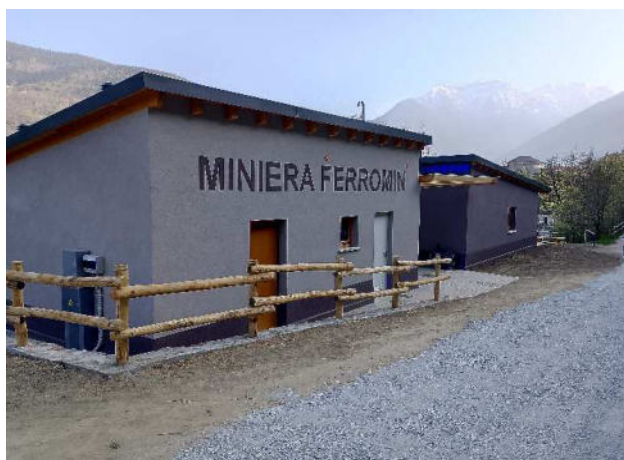
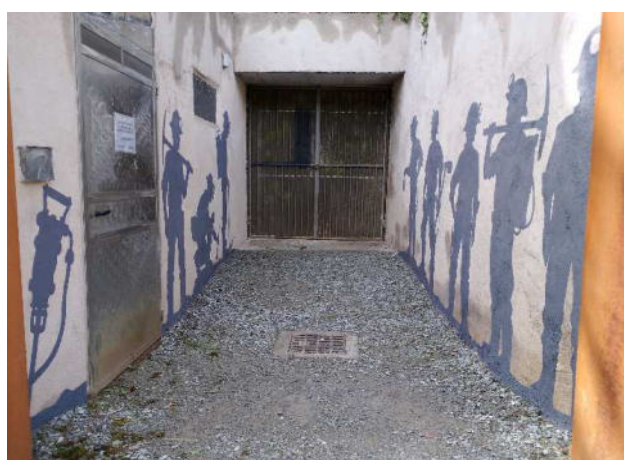
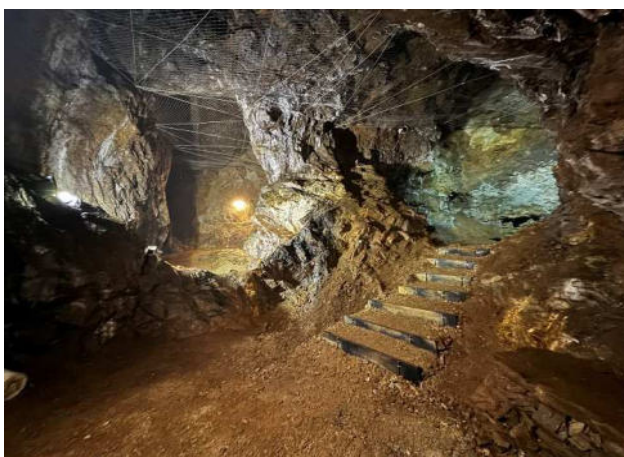
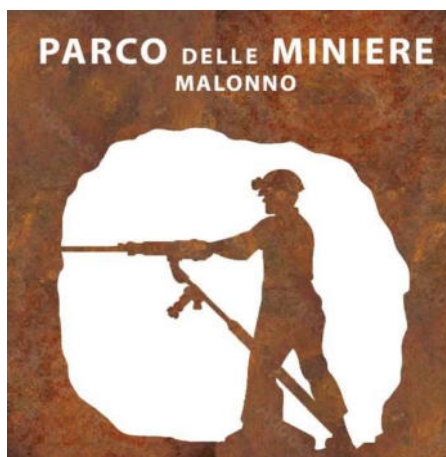
| <b>Descrizione:</b> | I lavori hanno comportato la realizzazione dell'impianto elettrico di illuminazione e di sicurezza all'interno delle gallerie, la posa di faretti scenografici in prossimità dei punti di maggior interesse. Nella parte esterna sono stati realizzati due edifici nella zona bassa nei pressi dell'ingresso miniera, con struttura in legno Xlam, che serviranno come centro accoglienza e magazzino a supporto delle attività. Sulla strada di accesso sono stati manutentati i muri a secco ed è stata posata la barriera di protezione in legname. Si è proceduto al restauro del rudere nella parte alta. |

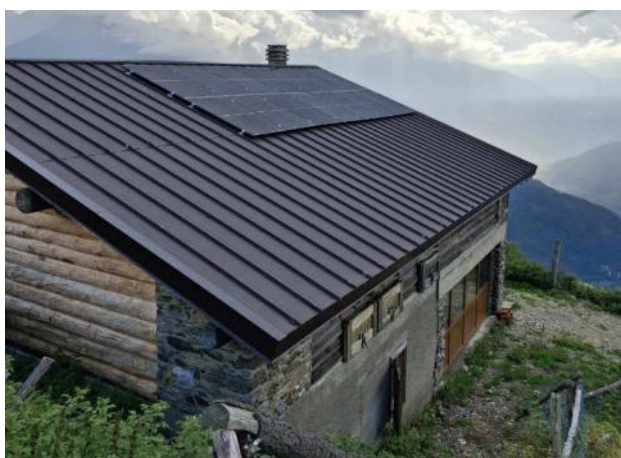
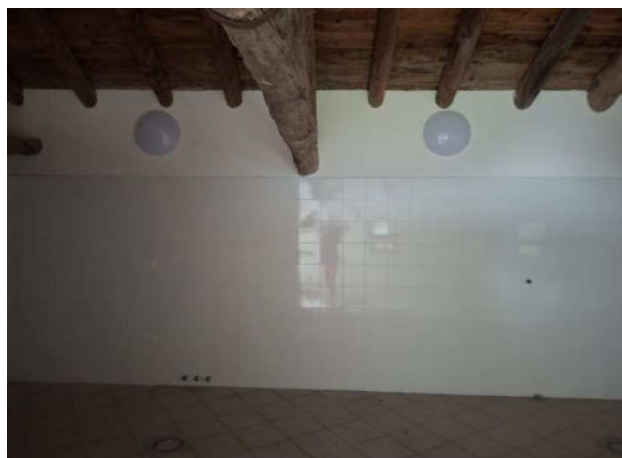
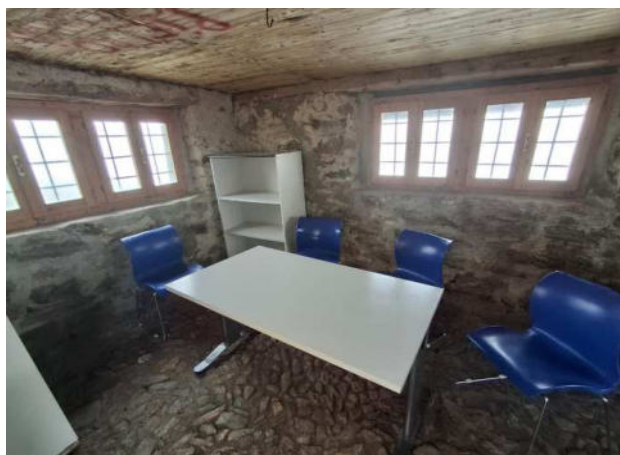
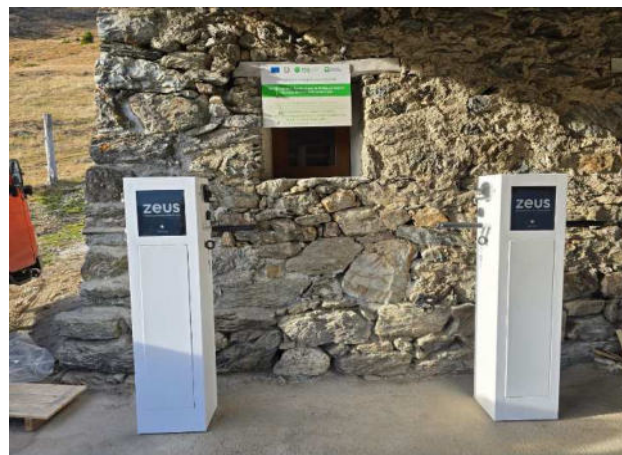
| <b>Descrizione:</b> | I lavori hanno comportato il miglioramento dei fabbricati d'alpe afferenti alla malga Campello di Landò, e precisamente: adeguamento dell'edificio principale della malga che sarà destinato a struttura ricettiva, con realizzazione di bagni, zona mensa, nuova cucina, posa di serramenti in legno, arredamenti per camere da letto, rifacimento tetto e impianto elettrico-sanitario; nell'edificio stalla, realizzazione di bagno e locale adibito alla trasformazione del latte. |

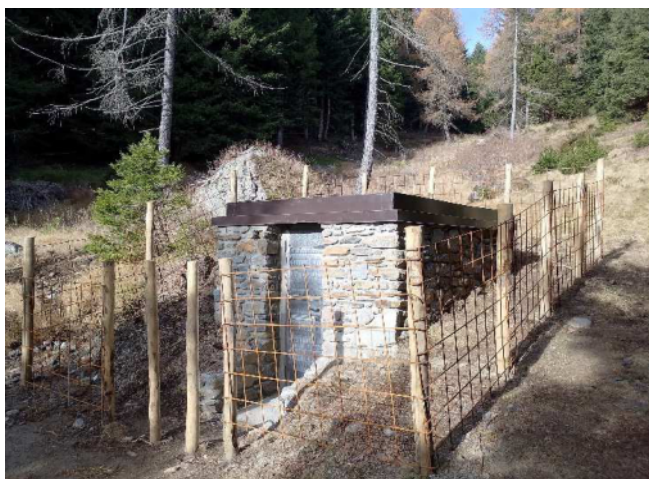
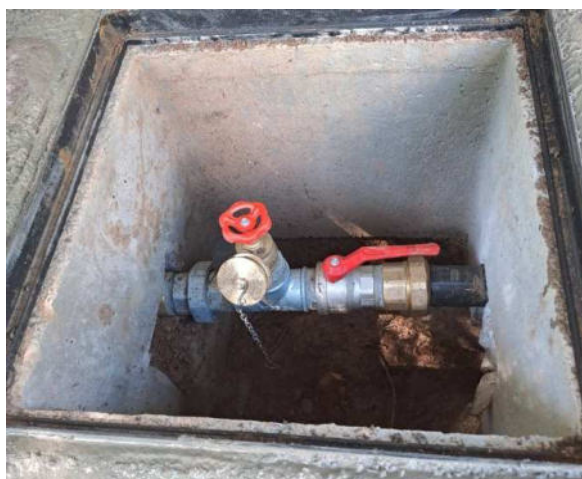
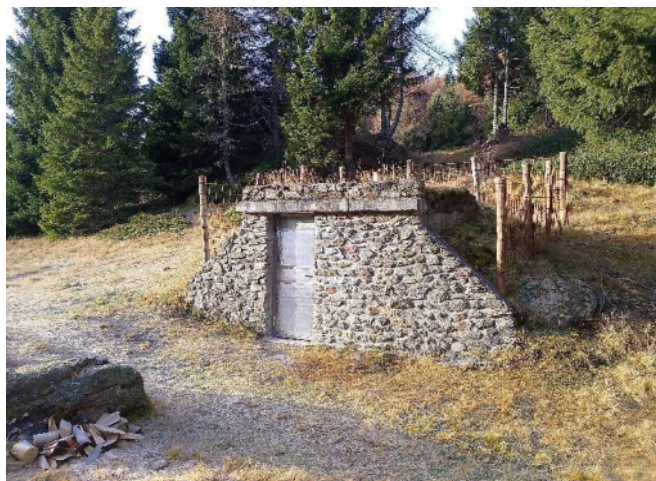
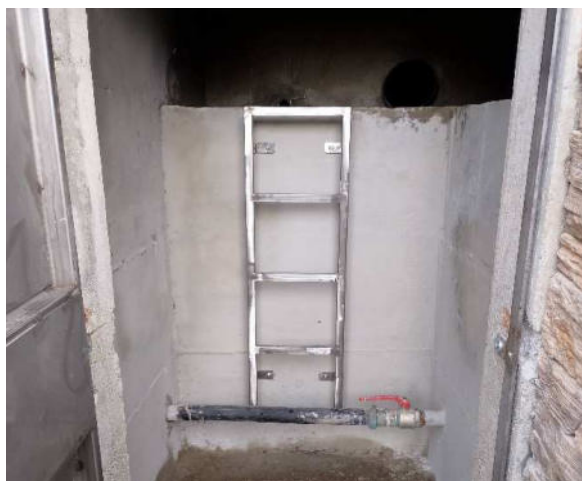
| <b>Descrizione:</b> | I lavori hanno comportato la realizzazione dell'acquedotto rurale tra le loc. Carbunarola e Bronò, l'adeguamento delle vasche di accumulo esistenti (impermeabilizzazione interna ed esterna, rivestimenti in muratura, ripristino delle recinzioni, realizzazione di porte di accesso e scalette in acciaio inox), la pulizia delle prese e la realizzazione di un serbatoio interrato a servizio della malga Campello di Landò. |

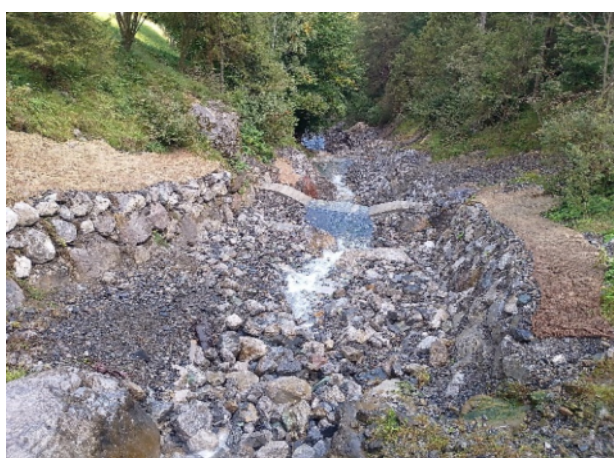
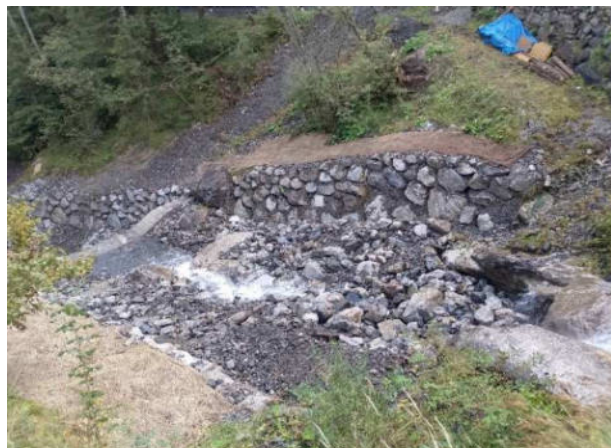
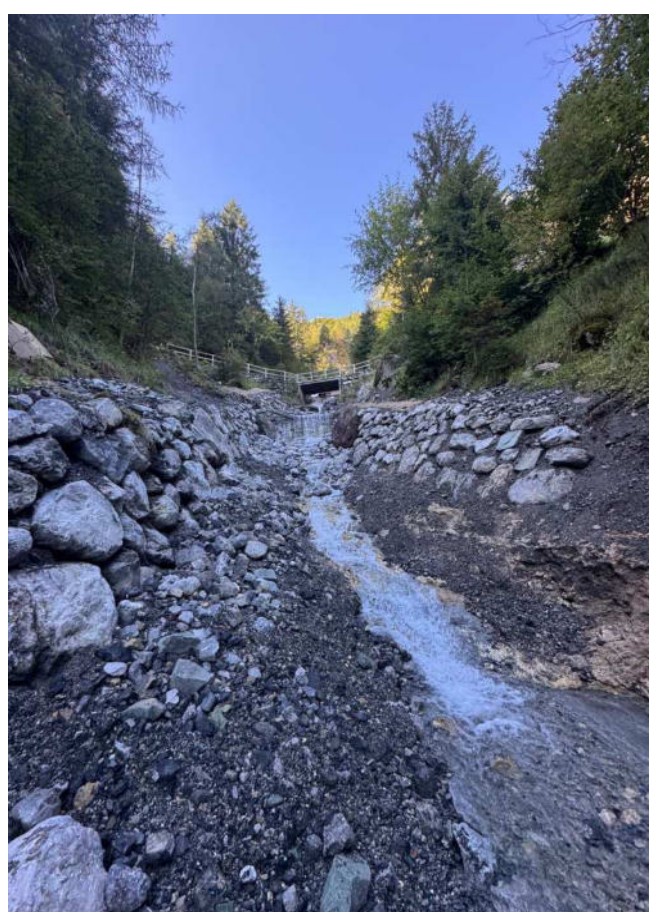
| <b>Descrizione:</b> | I lavori hanno comportato la regimazione del torrente Plemort ed il consolidamento spondale nel tratto immediatamente a valle della strada asp del Monte di Ono mediante il taglio della vegetazione arbustiva, arborea e di alto fusto, la realizzazione scogliere spondali in massi a secco per il consolidamento e la difesa contro l'erosione spondale, la realizzazione di briglie e soglie in pietrame e cls, la formazione di selciato di fondo con massi a secco a valle delle briglie e delle soglie con funzione di dissipatore, il rivestimento delle scarpate con biostuia in cocco successivamente inerbita. |

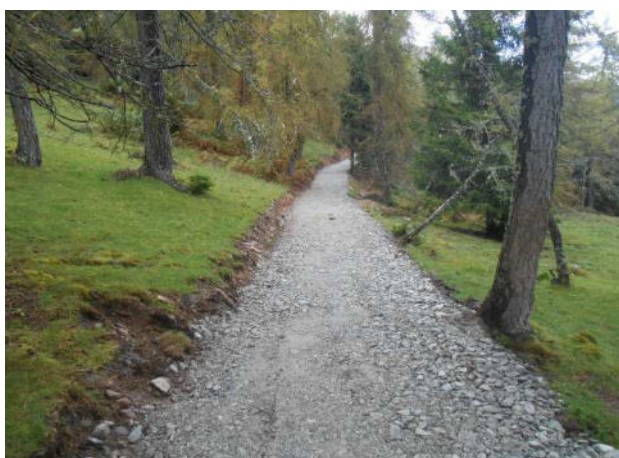
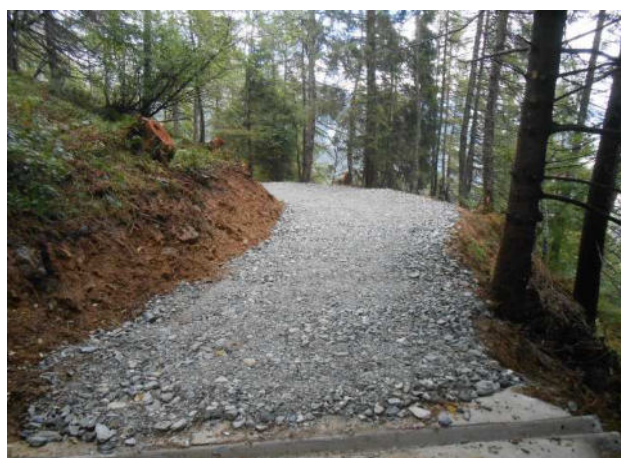
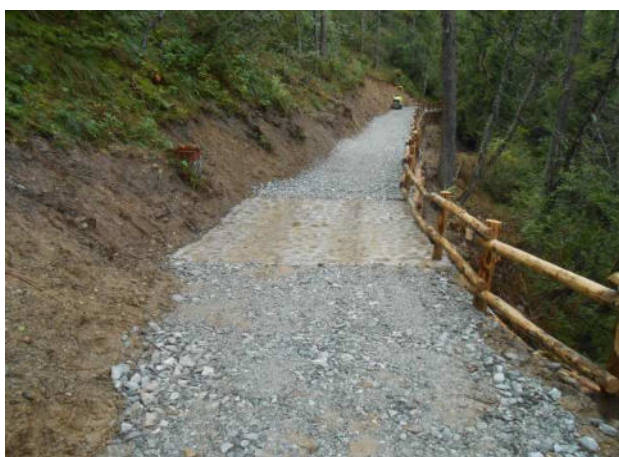
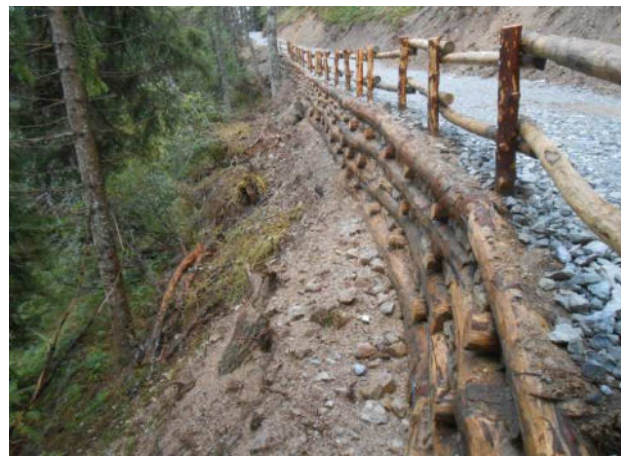
| <b>Descrizione:</b> | I lavori hanno comportato l'allargamento della sede stradale esistente mediante sterri e riporti e la realizzazione di palificate doppie in legname nei tratti dove il versante è maggiormente ripido, al fine di evitare il ristagno idrico nei tratti pianeggianti che attraversano le aree pascolive, si resa necessaria la formazione di una massicciata stradale mediante posa di materiale arido (spezzato di cava). A completamento delle opere sono stati realizzati un cunettone stradale in selciato di pietrame a secco e la posa di canalette trasversali per lo smaltimento delle acque di scorrimento superficiale. |

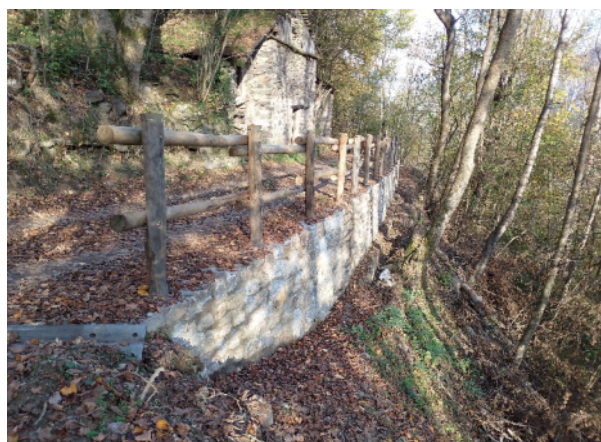
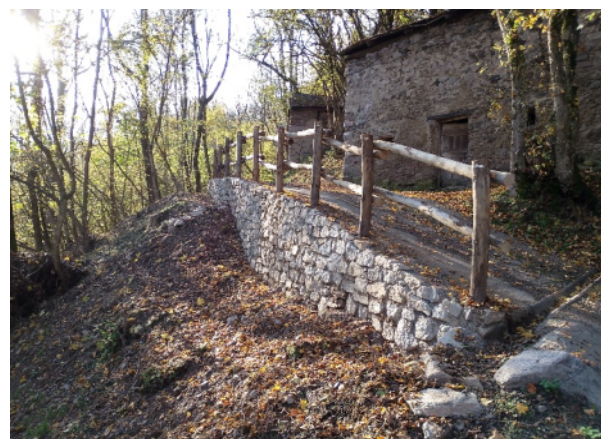
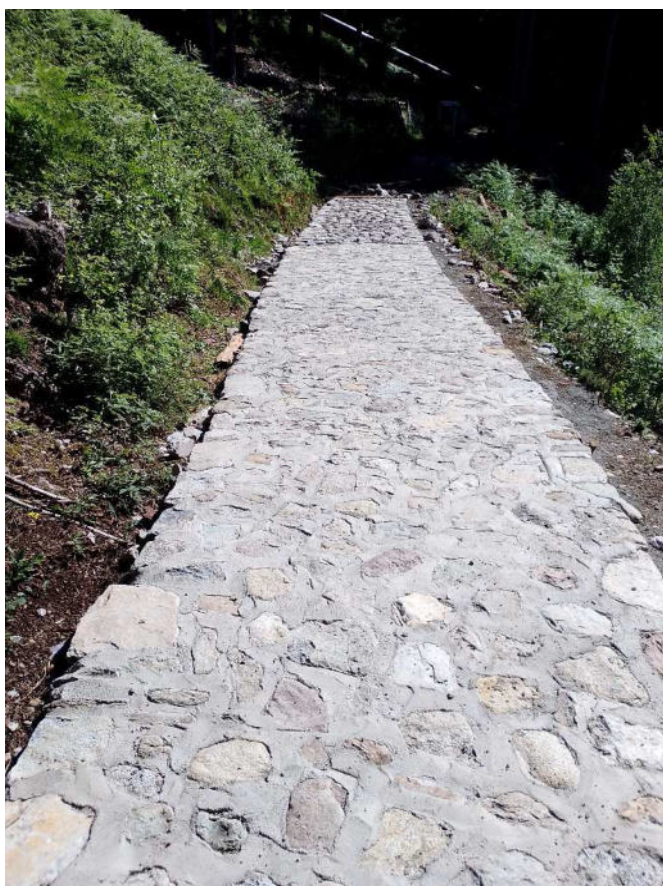
| <b>Descrizione:</b> | I lavori, per l'anno in corso, hanno comportato il ripristino di alcune murature in pietrame instabili e la pavimentazione di alcuni tratti in selciato di pietrame e cls. |

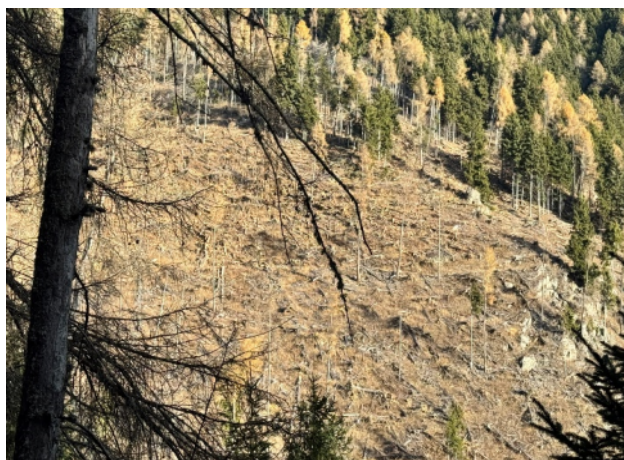
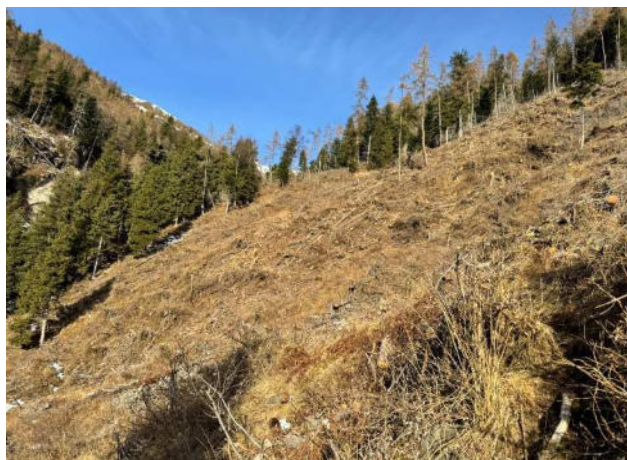
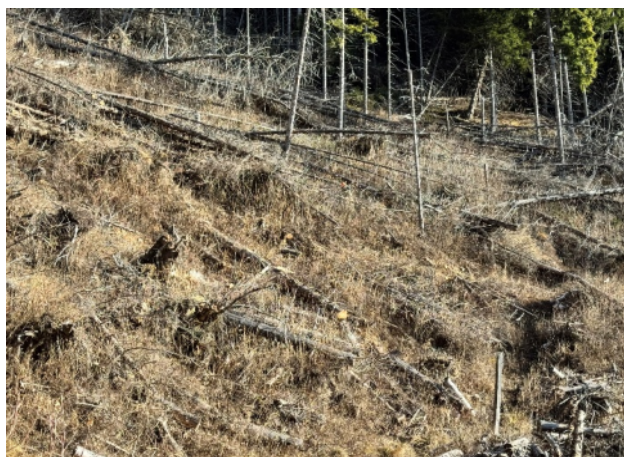
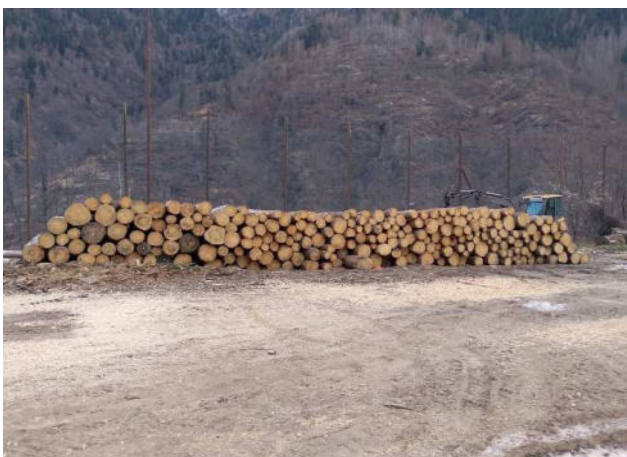
| <b>Descrizione:</b> | Quarto piano d'intervento, che permetterà di effettuare il completamento della bonifica forestale già avviata nei primi anni successivi alla Tempesta Vaia; gli interventi sono indirizzati a completare le operazioni di bonifica in località Casola (pf 36 e 37) nelle aree a monte del Canale e dei Bacini ENEL e lungo i versanti della Val di Scala (pf 25, 27, 31 e 32). Le operazioni hanno comportato il taglio, sramatura e depezzamento delle piante danneggiate ed il successivo esbosco con elicottero del materiale legnoso. |

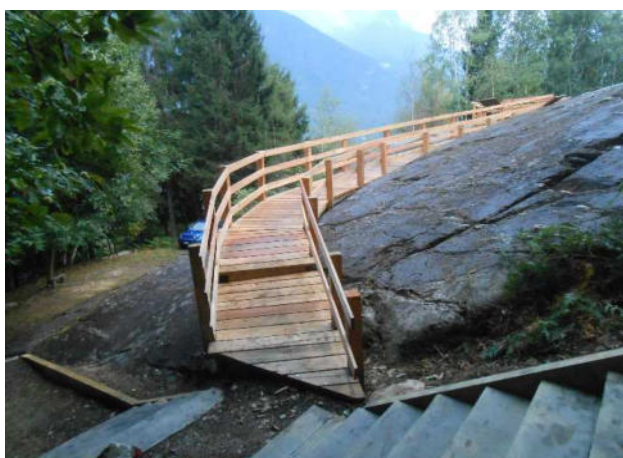
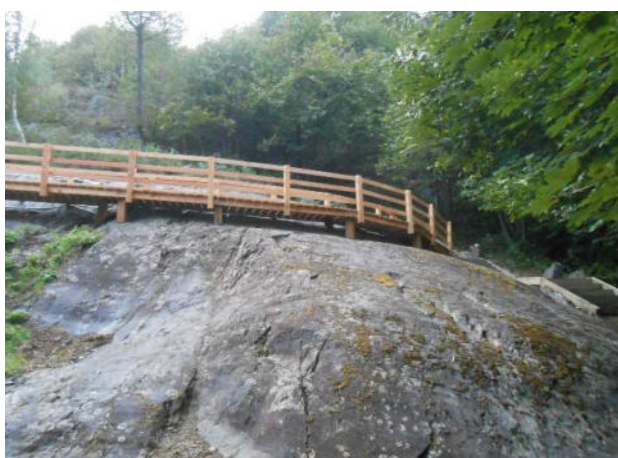
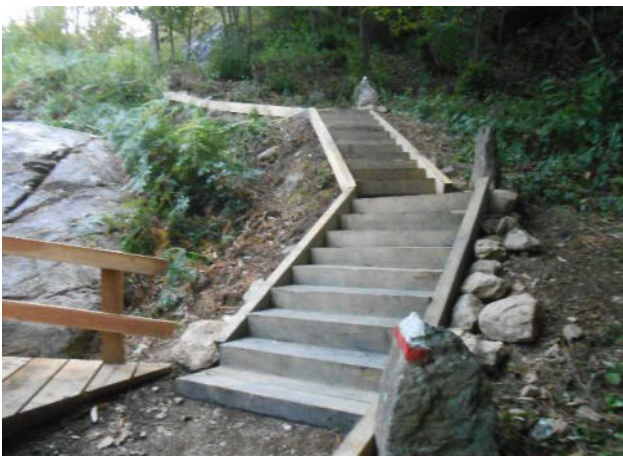
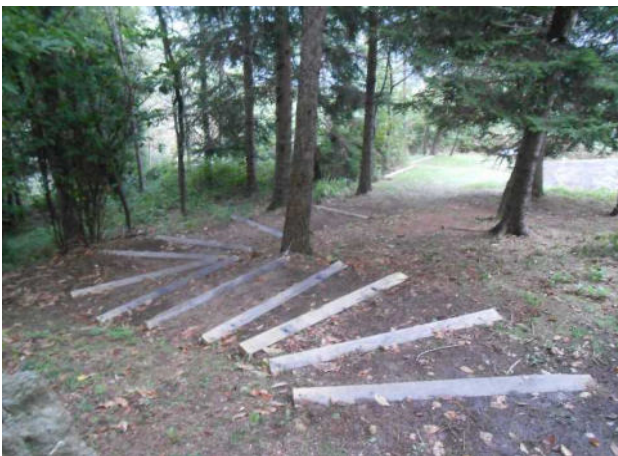
| <b>Descrizione:</b> | I lavori hanno comportato la sostituzione della scalinata di accesso e la ricostruzione completa della passerella in legno sulla roccia 2, la manutenzione della palificata di contenimento del sentiero soprastante la roccia 2, il ripristino dei camminamenti e delle scale nell'area di visita delle rocce sotto strada. |

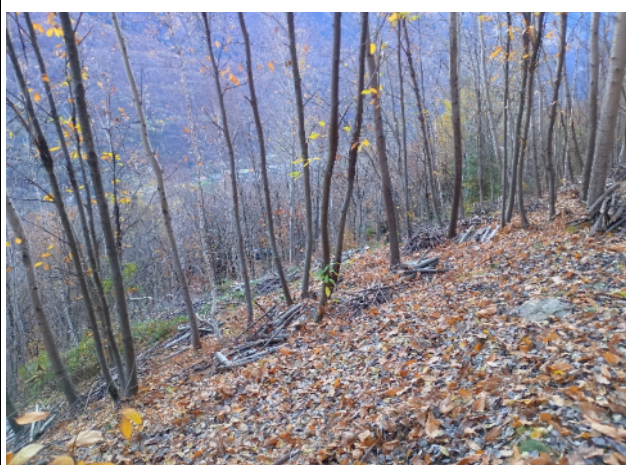
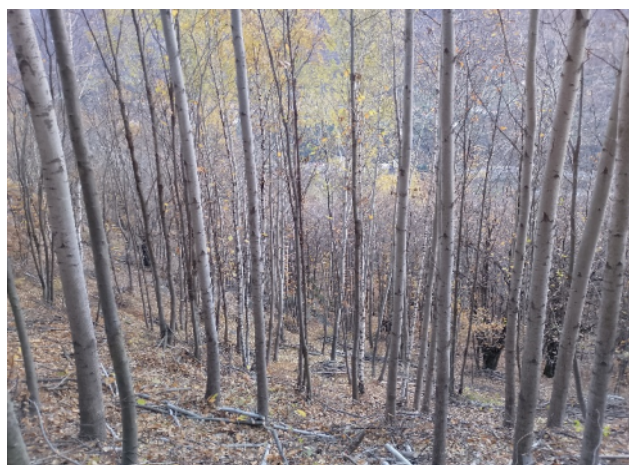
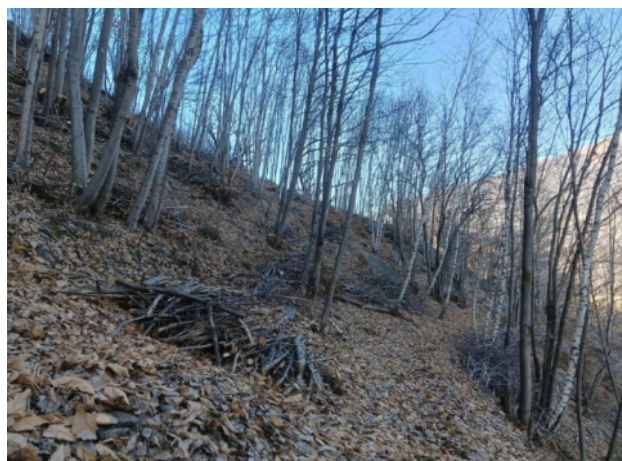
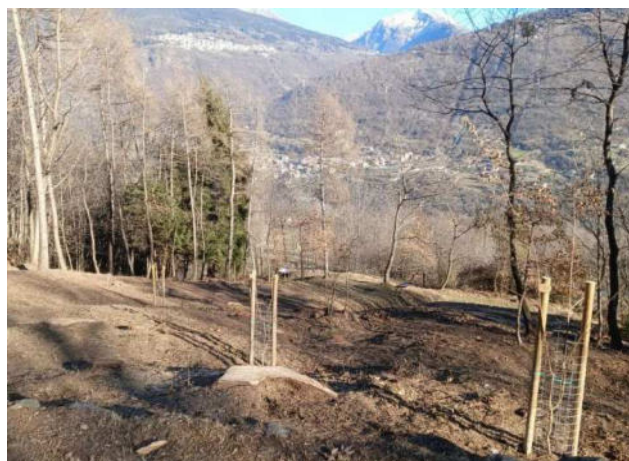
| <b>Descrizione:</b> | I lavori hanno comportato una serie di interventi di taglio per la valorizzazione fisionomico-strutturale finalizzata alla massimizzazione delle funzioni del soprassuolo. Ogni singola operazione è stata oggetto di meticoloso contrassegno preventivo al fine di garantire la continuità d'obiettivo nel medio periodo. Oltre al taglio e l'accatastamento ordinato dei residui di lavorazione boschiva, sono state effettuate una serie di potature di risanamento e degli abbattimenti controllati di soggetti pericolosi di seguito esboscati con l'ausilio dell'elicottero. |

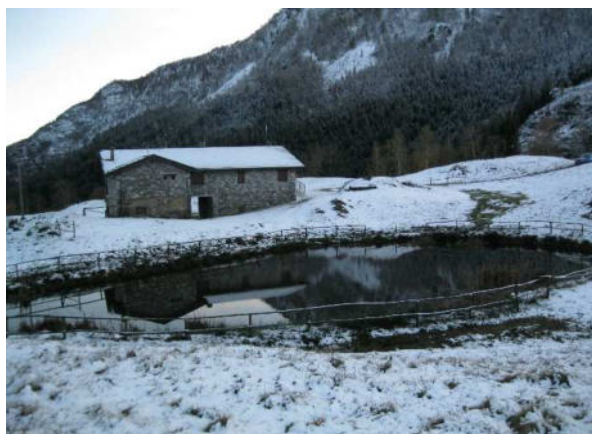
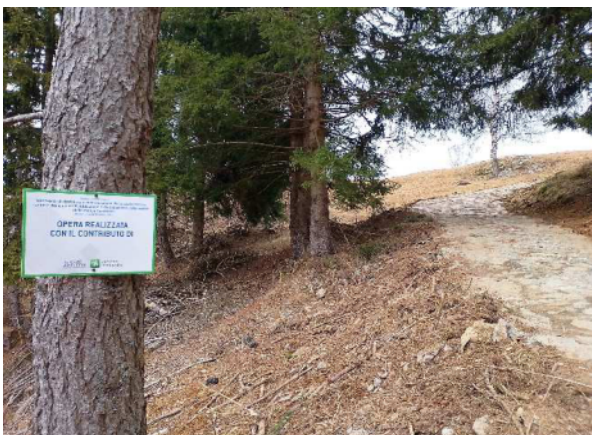
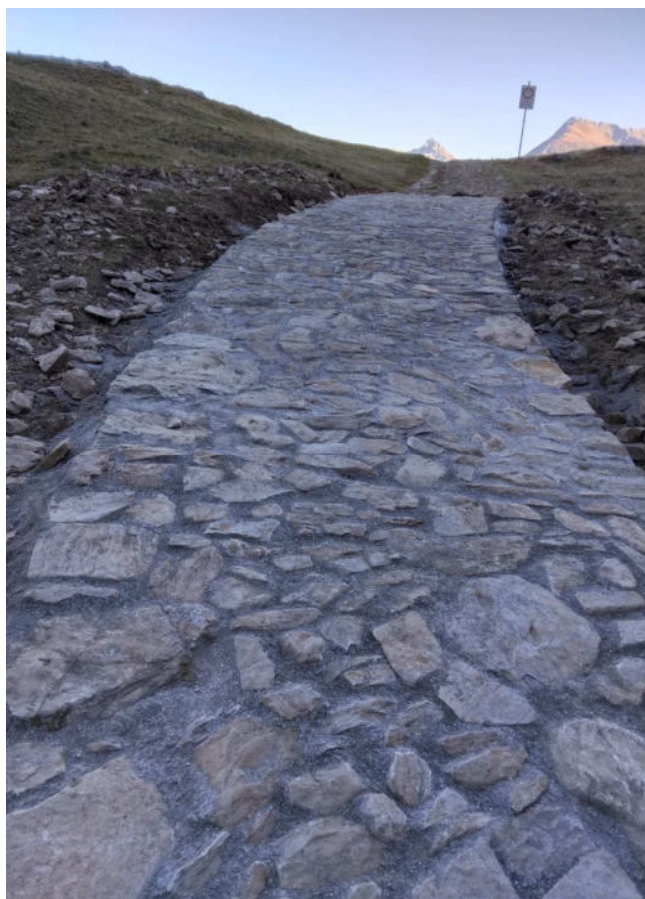
| <b>Descrizione:</b> | I lavori sono stati finalizzati al miglioramento dell'efficienza del bacino di stoccaggio dell'acqua piovana, da utilizzare sia per l'attività agricola d'alpe che per la struttura ricettiva, le opere hanno comportato il ripristino dell'impermeabilizzazione del fondo del bacino, l'adeguamento del sistema di alimentazione e scarico del bacino, il ripristino della staccionata perimetrale e la manutenzione ed adeguamento della strada di accesso. |
