**MACRO INTERVENTI A RIPRISTINO DELL'ESISTENTE**

**PROSPETTO OVEST di PROGETTO  
NUOVA STRUTTURA TURISTICA**

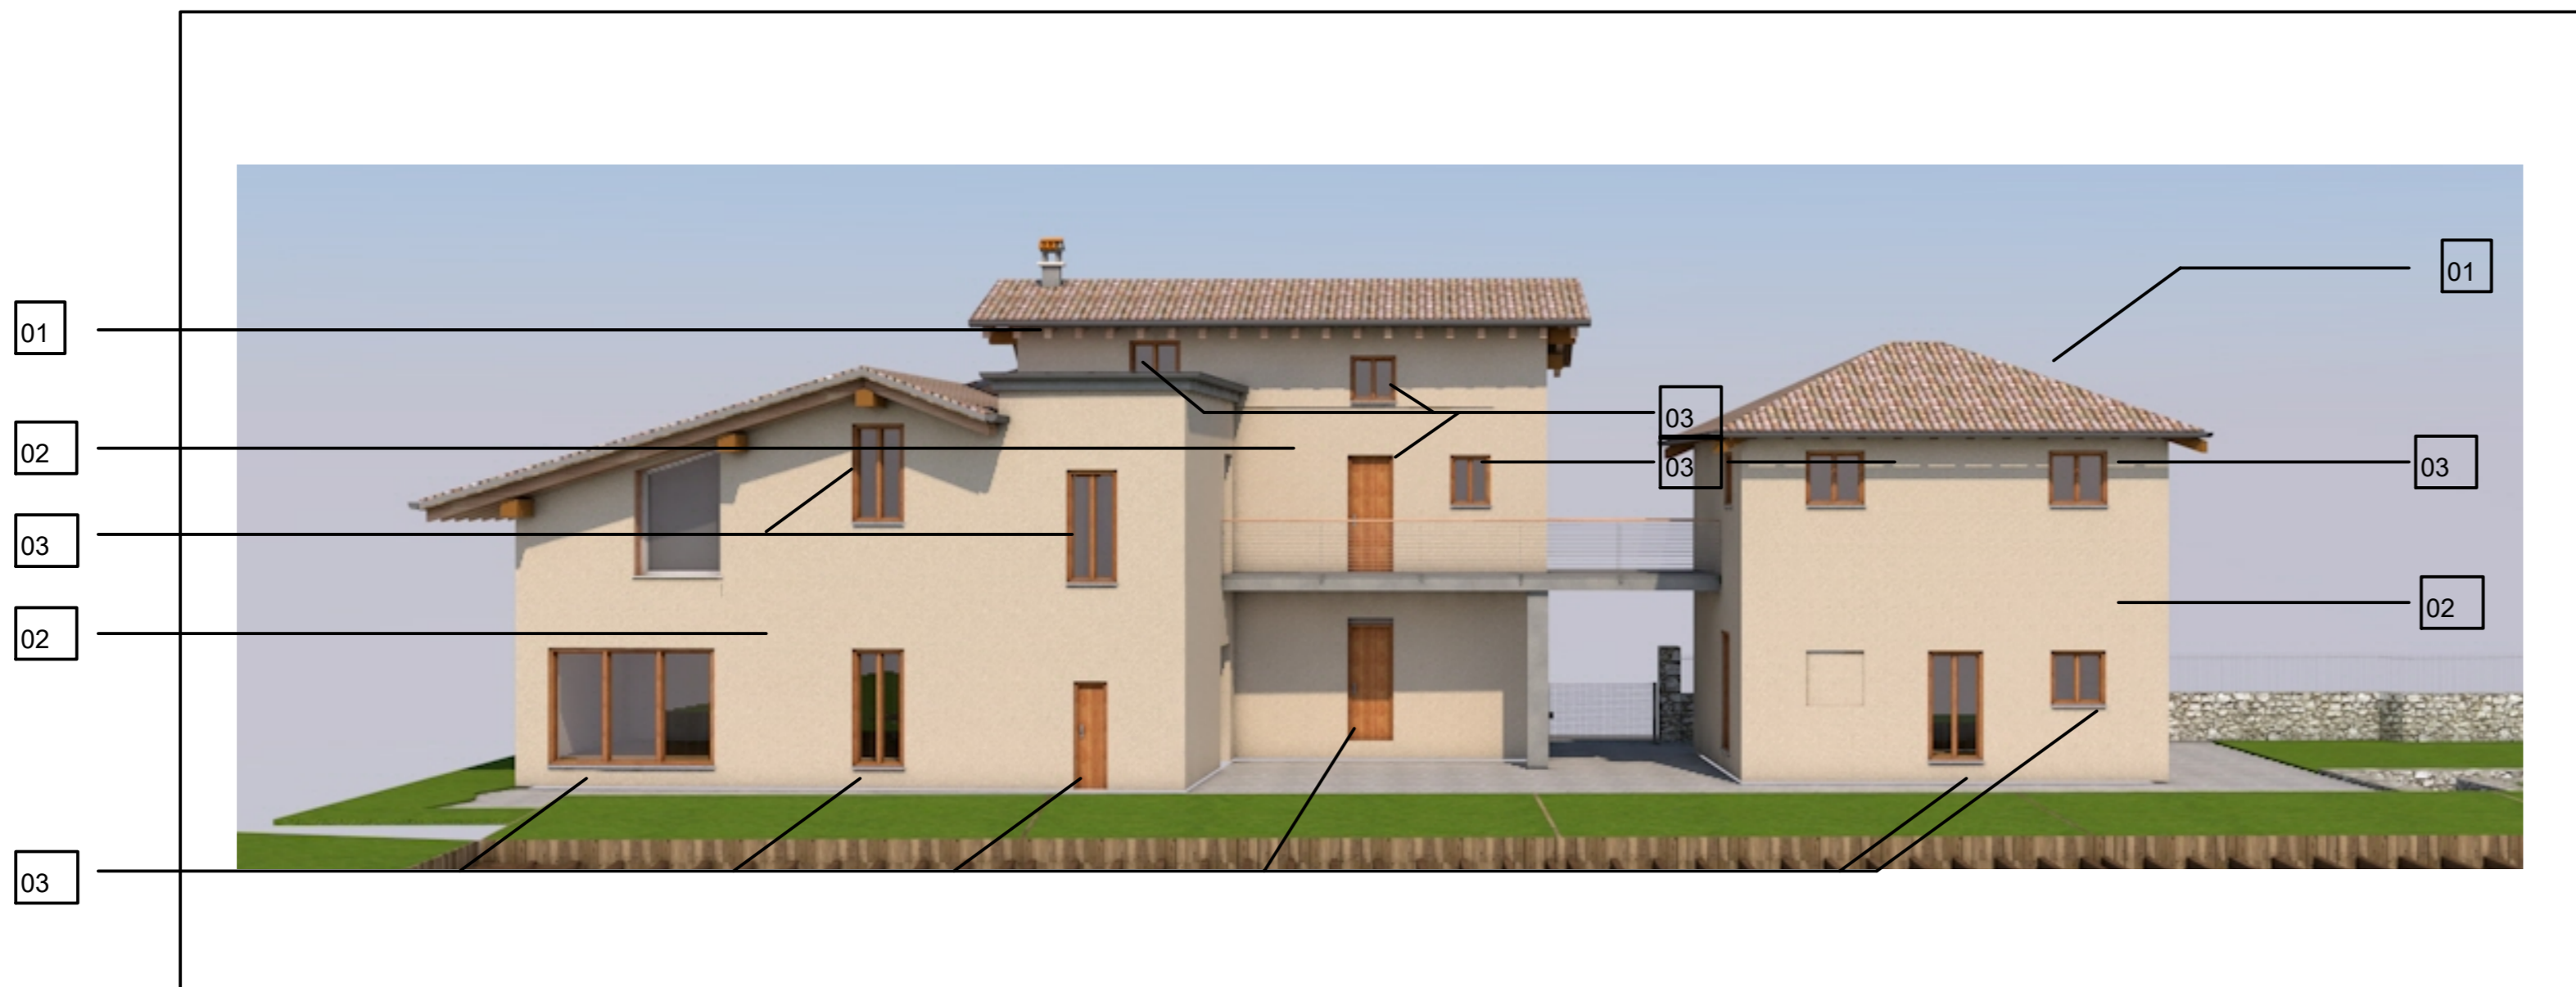
- 01 Sostituzione del tetto degradato con analoga struttura in legno massello di larice uso fiume  
Composto da travi di colmo, terzere e spigoni sezione 24 cm , travicelli sezione 16 cm e passafuori sezione 14 cm. Manto di copertura in coppi come l'esistente
- 02 Ripristino dell'apparecchio murario attraverso operazioni quali: rimozione dell'intonaco incoerente e friabile pulizia e lavaggio delle superfici, verifica della consistenza del legante tra i giunti dei conci che compongono la muratura, eventuale consolidamento e successivo ripristino dell'intonaco.
- 03 Riproduzione dei serramenti preesistenti con soli adeguamenti alle norme sul contenimento energetico.
- 04 Pulizia superficiale ed eventuale consolidamento puntuale degli elementi in pietra, portale e davanzali presenti sulla facciata est
- 05 Completa rimozione e sostituzione dell'elemento

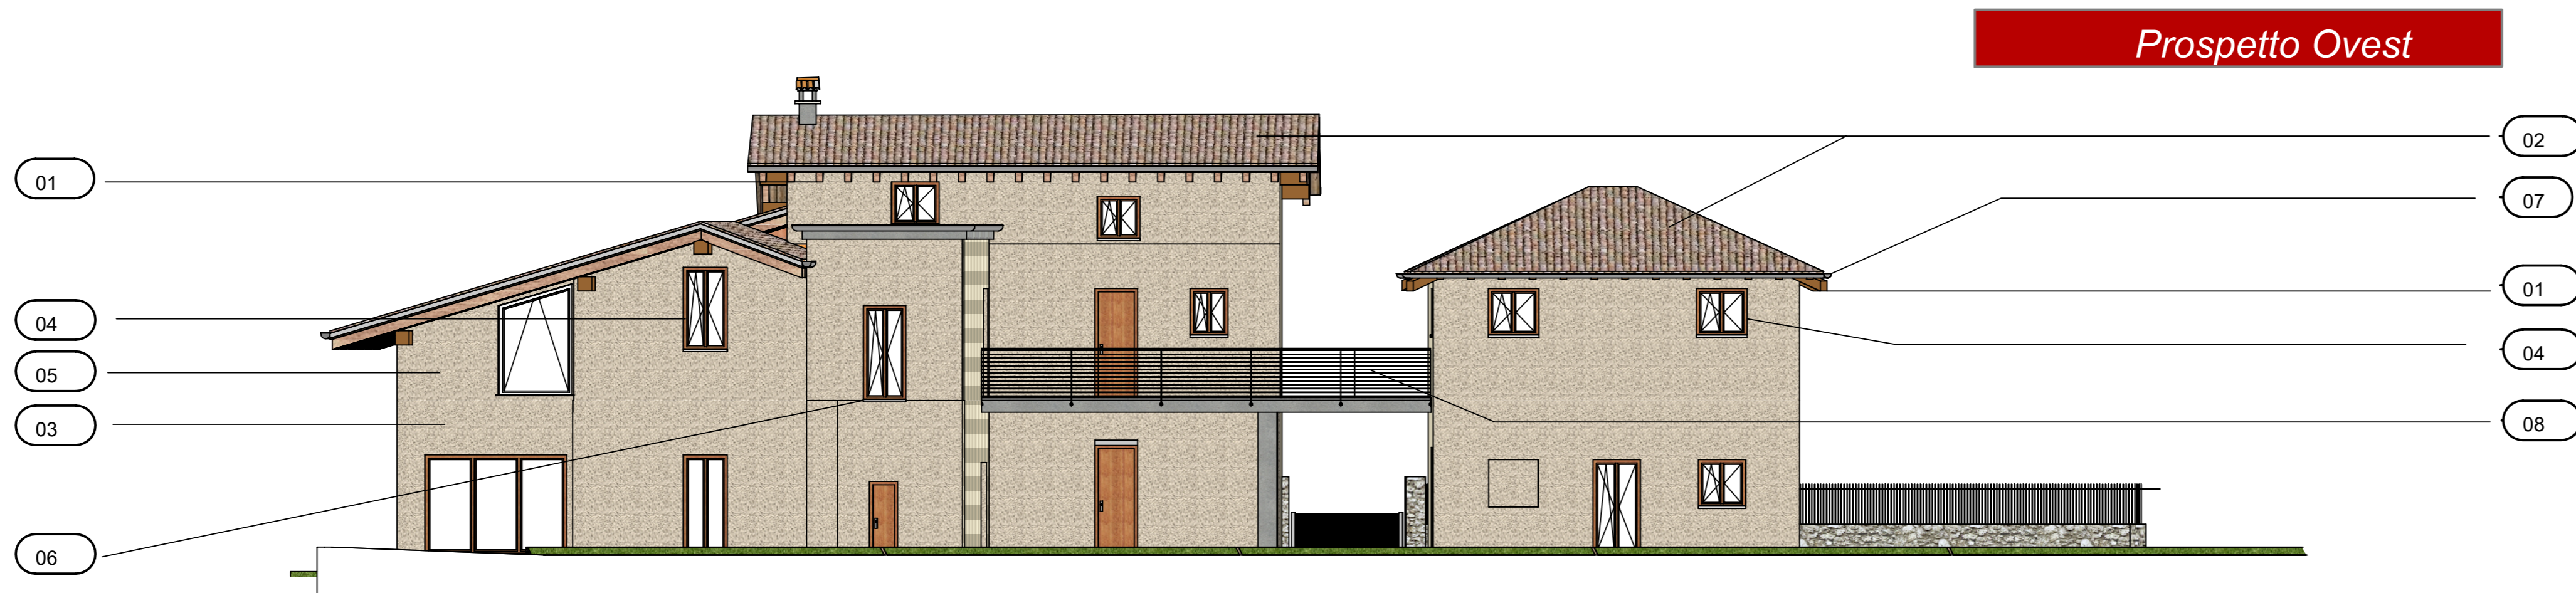
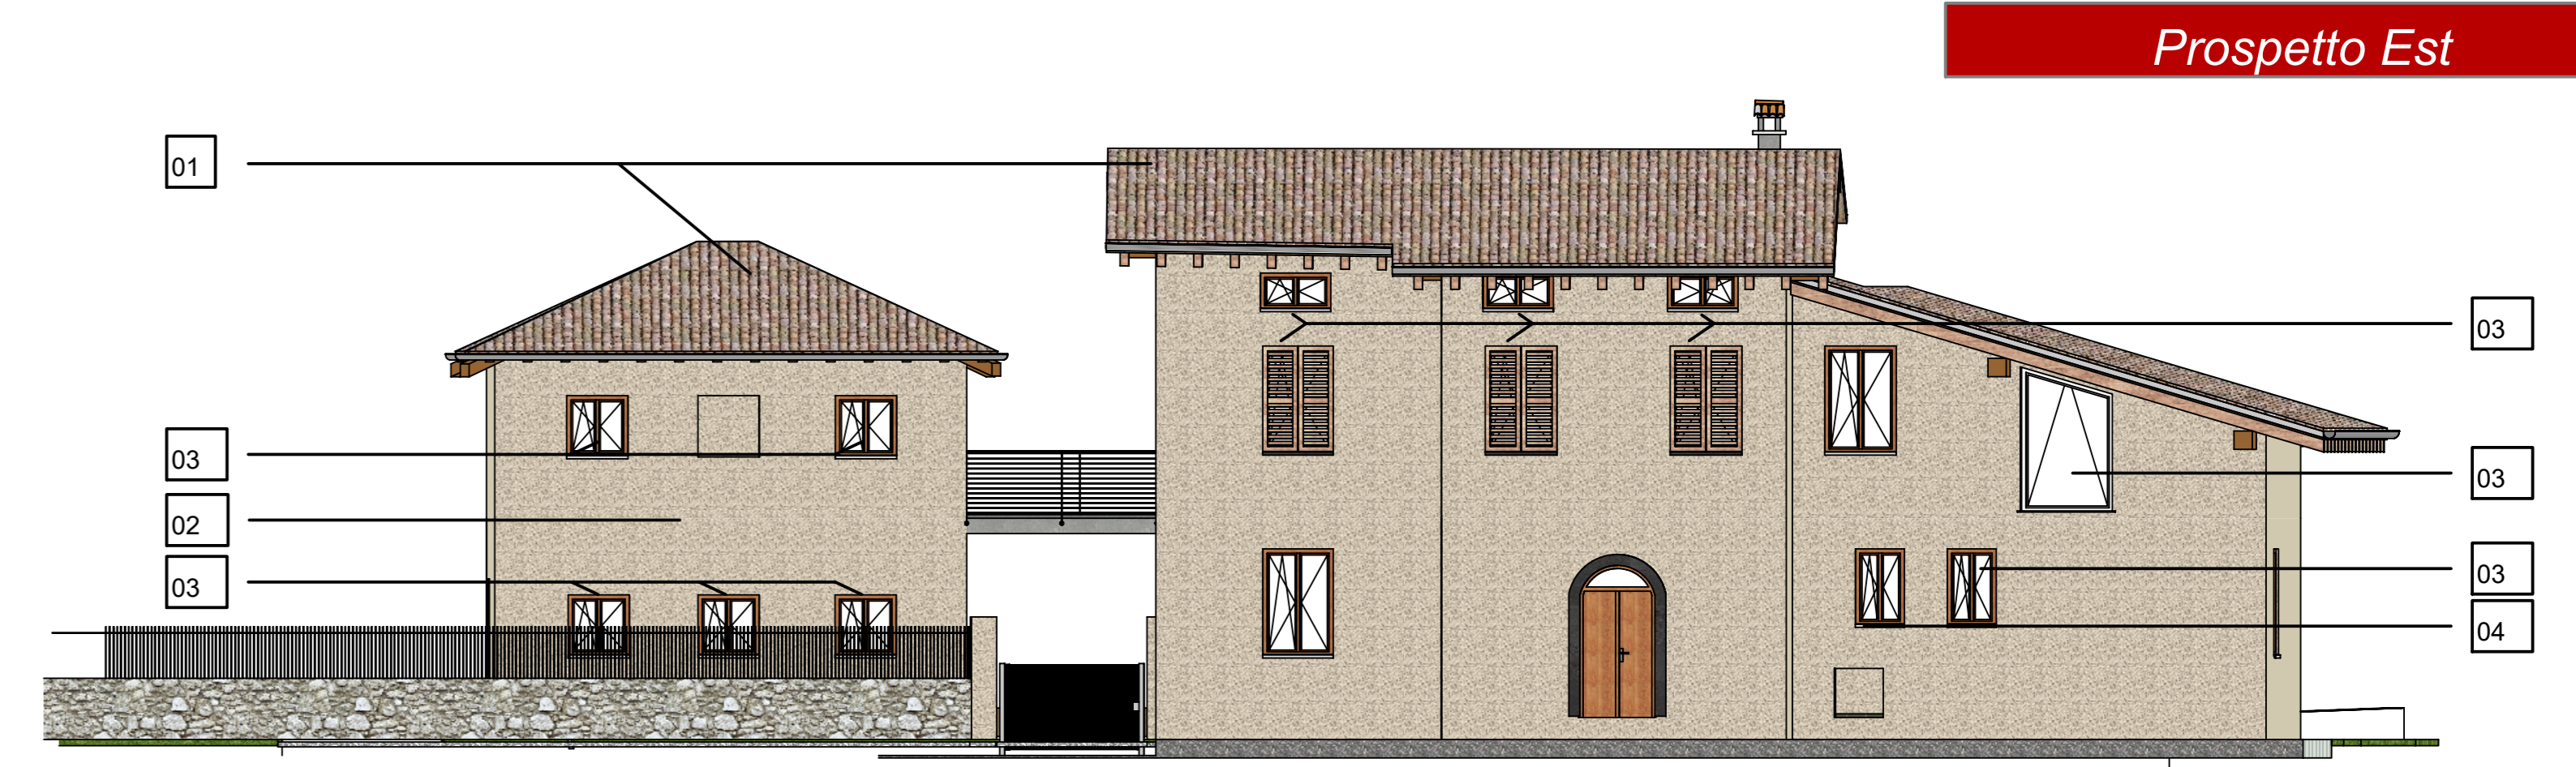
- 01 Orditura strutturale del tetto in travi di larice uso fiume
- 02 Manto di copertura in coppi come da scheda allegata
- 03 Intonaco di calce NHL 3,5 come da scheda tecnica allegata.
- 04 Serramenti in larice laccato color verde Patina RAL 6000
- 05 Tinteggiatura con grassello di calce pigmentato colore terra ocra avana come da scheda tecnica allegata
- 06 Davanzali in Arenaria di Sarnico
- 07 Canali di gronda e pluviali in rame
- 08 Parapetti in ferro con disegno semplice color verde patina RAL 6000 come da schema grafico allegato
