COMUNE DI BORNO

DOCUMENTO DI POLIZIA IDRAULICA

SCHEDE DESCRITTIVE

DATA: Novembre 2013
CODICE PROGETTO: 1310352
SCALA: ---

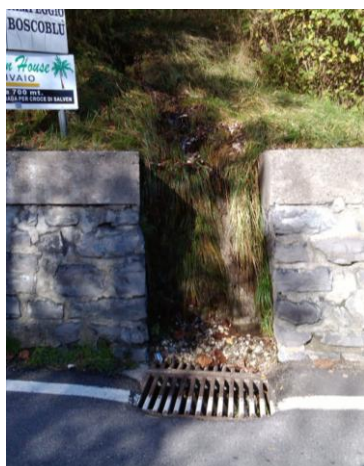
Foto 1. Vista Tombinamneto A

<u>Materiale di costruzione:</u> cls	<u>Eventuali ostacoli al deflusso:</u>
<u>Sezione:</u> Larghezza: 0,75 m Lunghezza: 0,70 m Profondità: 0,70 m	<u>Presenza di lesioni al manufatto:</u> no
<u>Note:</u> si raccomanda la manutenzione e la pulizia periodica dell'alveo

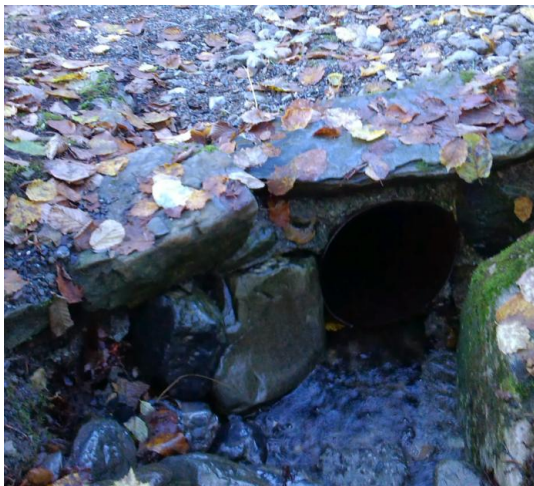
Foto 1. Vista Attraversamento A

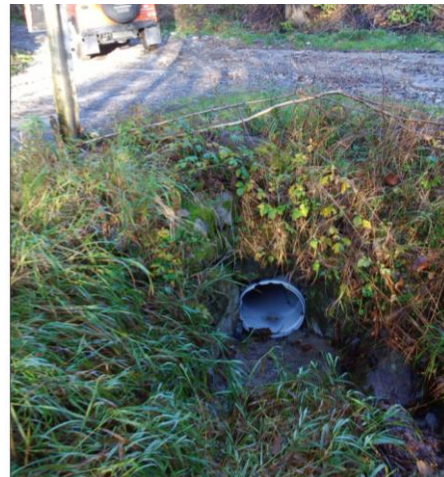
Foto 2. Vista Attraversamento B

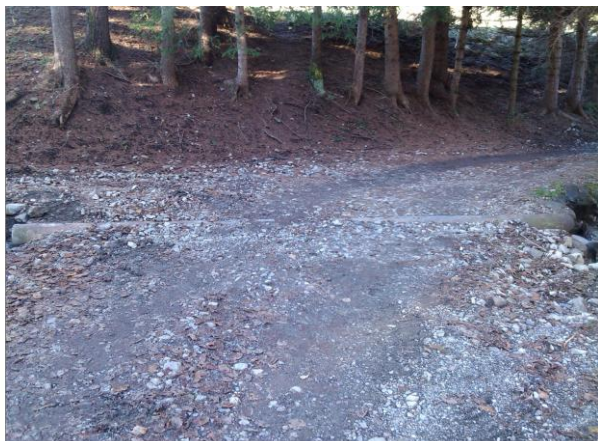
Foto 3. Vista Attraversamento C

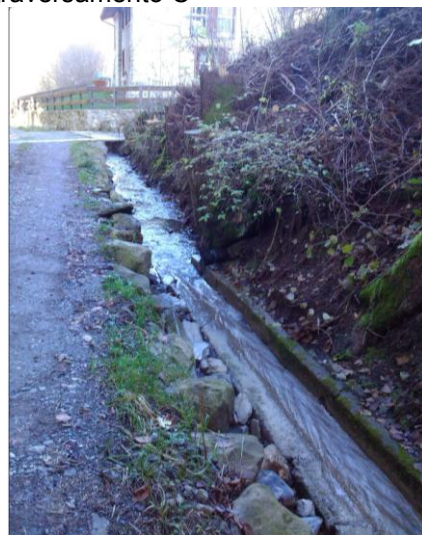
Foto 4. Tratto di alveo canalizzato a valle dell'attraversamento C

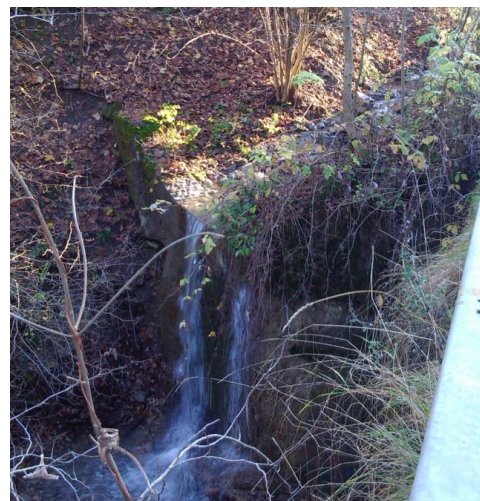
Foto 6. Briglia a corda molle D

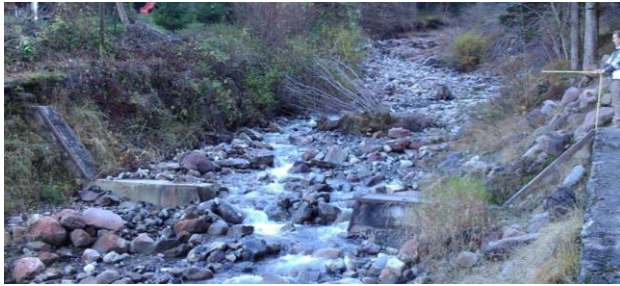
Foto 1. Vista Briglia A

<u>Materiale di costruzione:</u> ca	<u>Eventuali ostacoli al deflusso:</u> presenza di vegetazione e di materiale che ostruiscono completamente la sezione di deflusso della briglia
<u>Sezione:</u> Larghezza: 9,15 m Altezza: 0,60 m	
	<u>Presenza di lesioni al manufatto:</u> no
<u>Note:</u> Briglia completamente ostruita

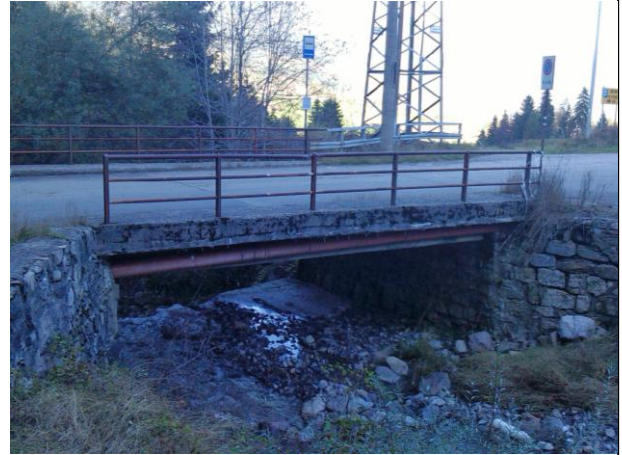
Foto 2. Ponte B

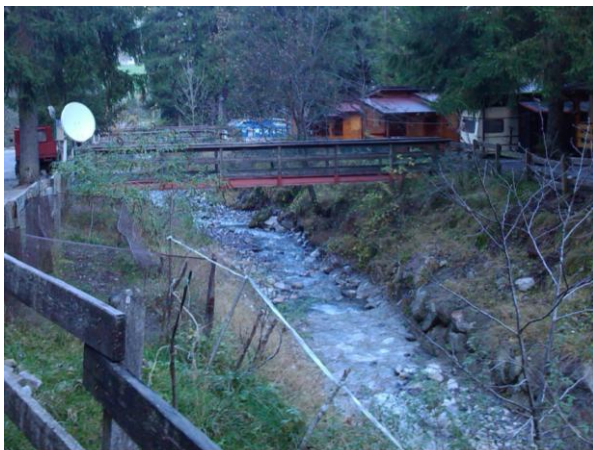
Foto 5. Vista Ponte E

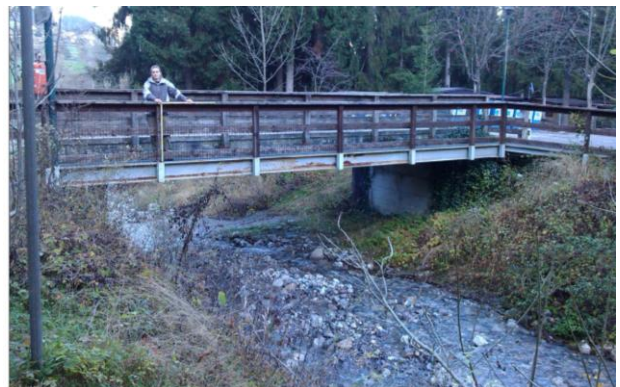
Foto 6. Vista Passerella e Ponte F

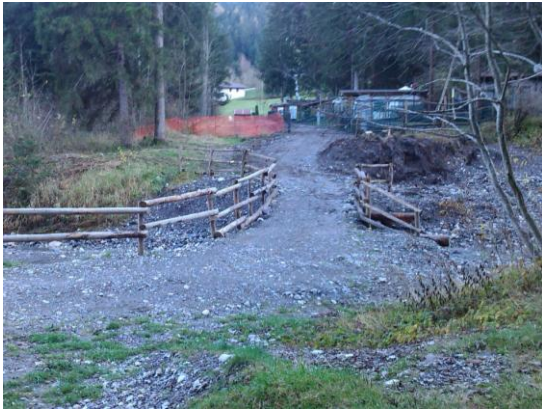
Foto 7. Ponte G

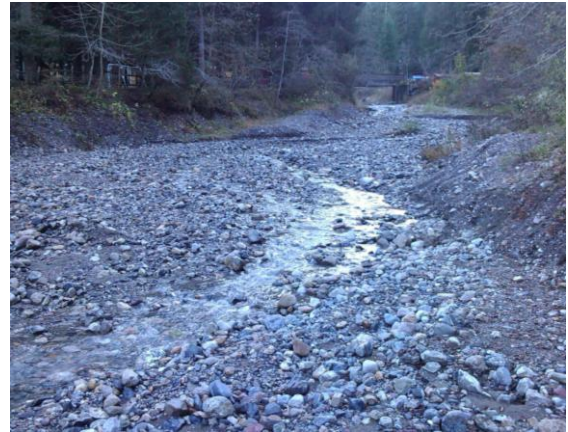
Foto 8. Alveo a monte del Ponte G

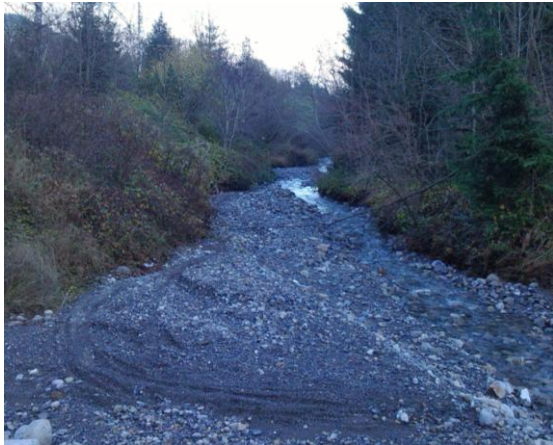
Foto 9. Alveo a valle del Ponte G

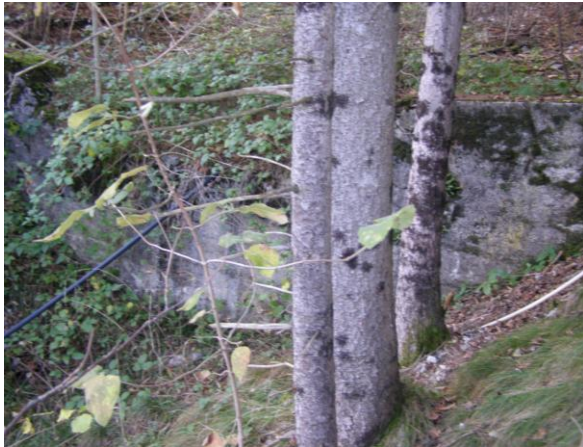
Foto 1. Vista Briglia A

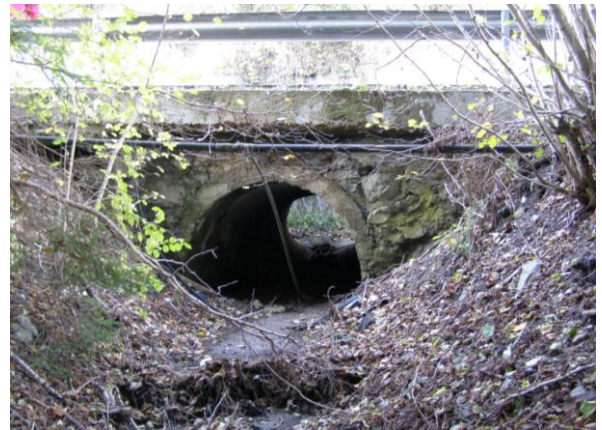
Foto 2. Ponte B

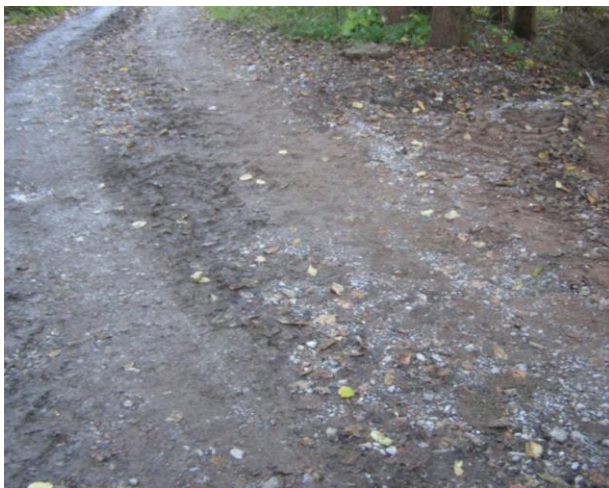
Foto 3. Guado C

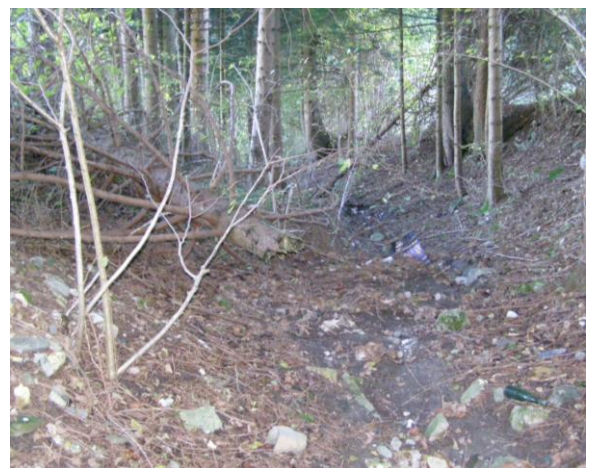
Foto 4. Tratto alveo a valle dell'opera B

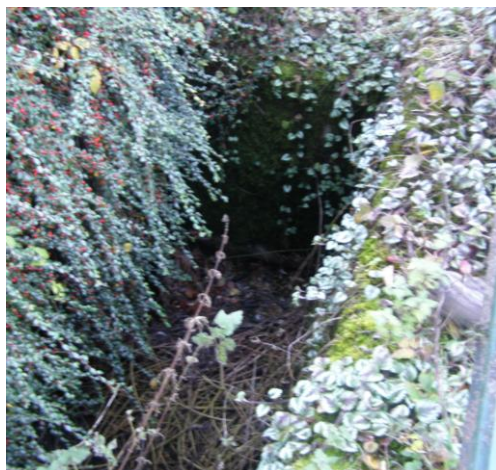
Foto 1. Tombinamento A

<u>Materiale di costruzione:</u> cls e pietrame	<u>Eventuali ostacoli al deflusso:</u> detrito, resti vegetali e vegetazione invadono il tratto iniziale del tombinamento.
<u>Sezione:</u> tratto iniziale, fino dopo la strada Larghezza: 1,00 m Altezza: 1,00 m <u>Sezione:</u> tratto dopo la strada Larghezza: 0,40 m Altezza: 0,40 m	<u>Presenza di lesioni al manufatto:</u> no
<u>Note:</u> si raccomanda la manutenzione e la pulizia periodica dell'alveo

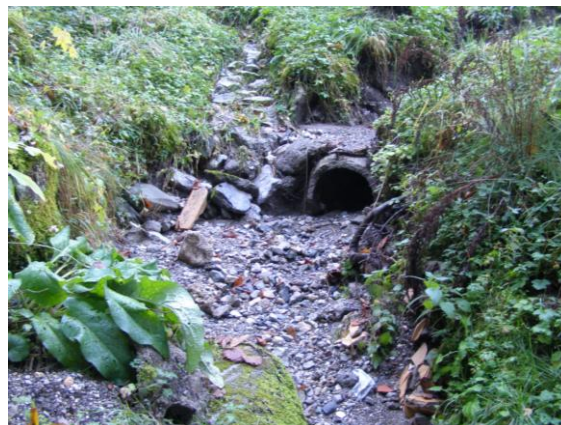
Foto 2. Uscita tombinamento

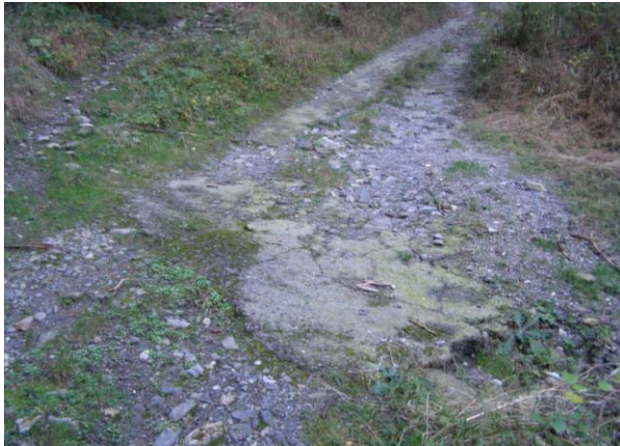
Foto 1. Vista Guado

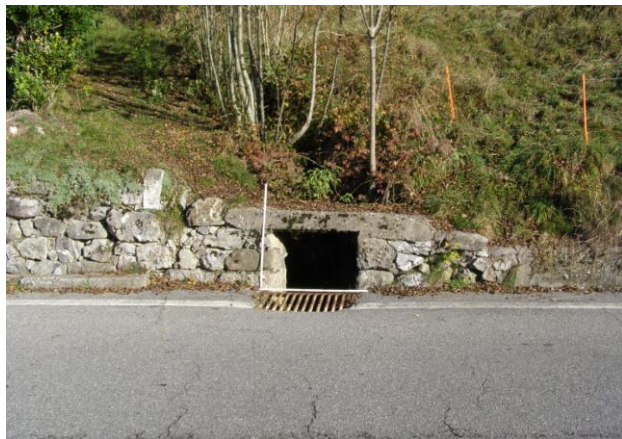
Foto 1. Attraversamento A

<u>Materiale di costruzione:</u> cls e pietrame	<u>Eventuali ostacoli al deflusso:</u> detrito, resti vegetali e vegetazione invadono l'alveo
<u>Sezione:</u> Larghezza: 0,80 m Altezza: 0,60 m	<u>Presenza di lesioni al manufatto:</u> no
<u>Note:</u> si raccomanda la manutenzione e la pulizia periodica dell'alveo

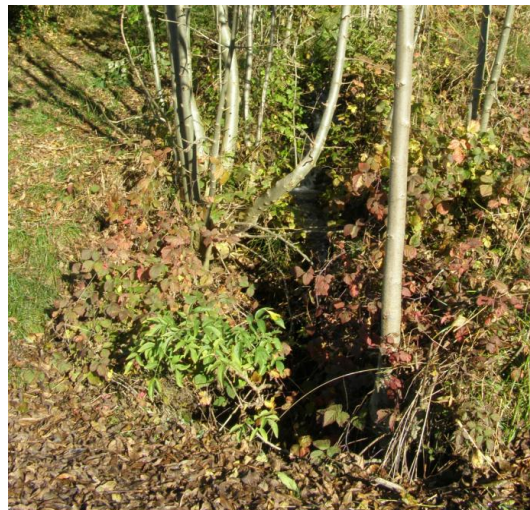
Foto 2. Alveo a monte

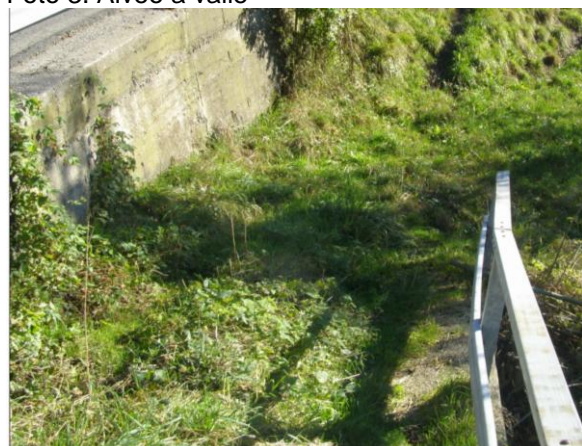
Foto 3. Alveo a valle

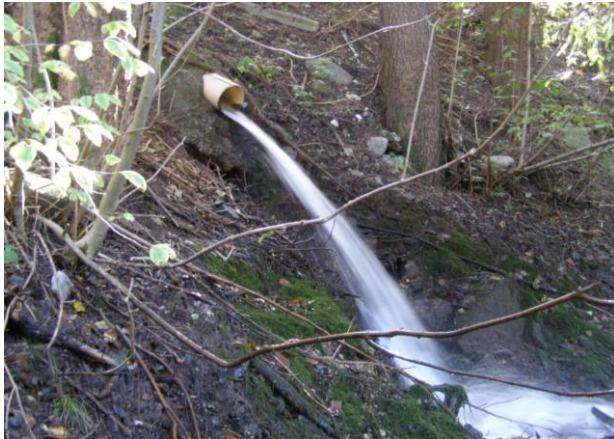
Foto 1. Vista Tubo uscita acque sotterranee e attraversamento A

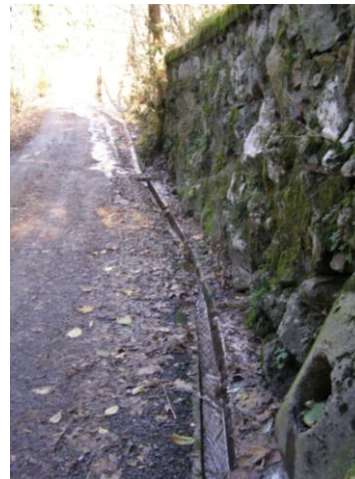
Foto 2. Vista a monte dell'opera A

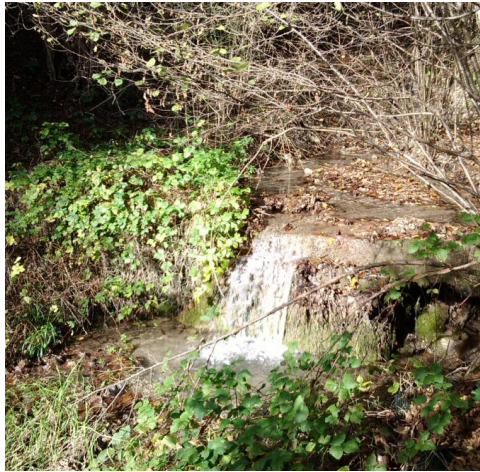
Foto 1. Vista Soglia A

<u>Materiale di costruzione:</u> pietrame e cls	<u>Eventuali ostacoli al deflusso:</u> presenza di vegetazione infestante
<u>Sezione:</u> Larghezza: 3,00 m Altezza: 0,90 m Spessore: 0,60 m	<u>Presenza di lesioni al manufatto:</u> no
<u>Note:</u>

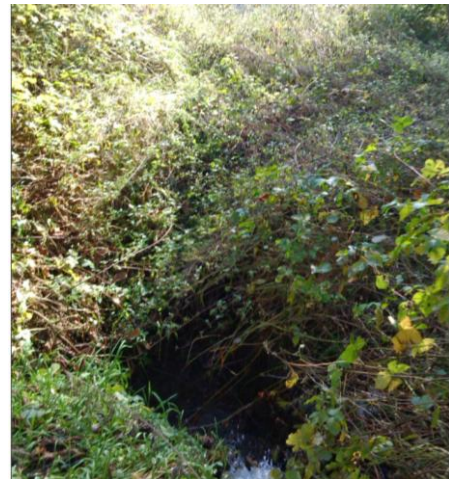
Foto 2. Tratto a monte della Soglia A

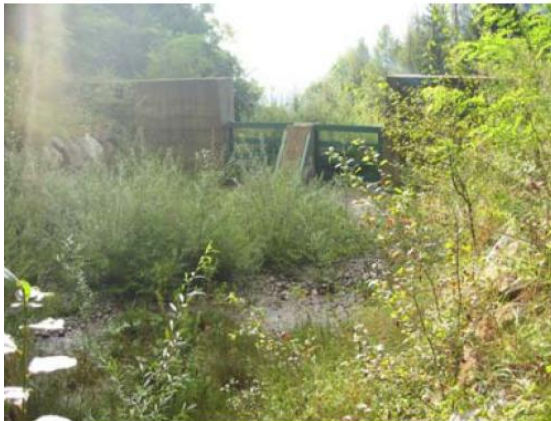
Foto 1. Vista Briglia A

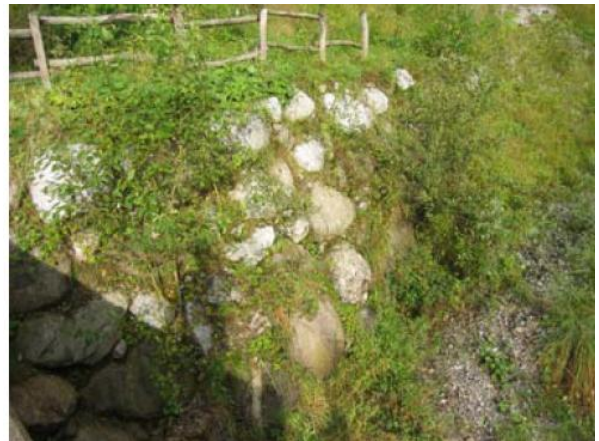
Foto 2. Scogliera a valle della briglia A

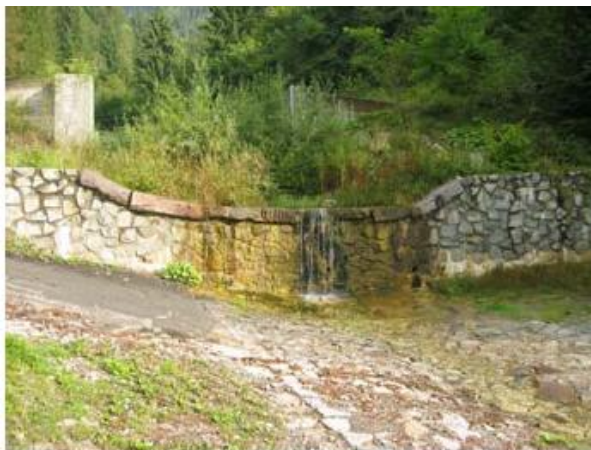
Foto 3. Vista Briglia B

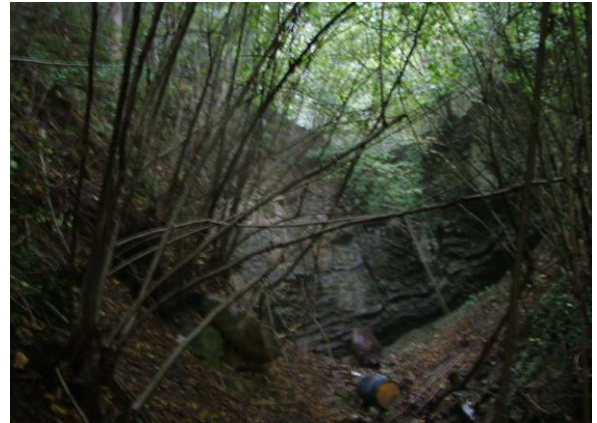
Foto 2. Vistratto alveo a monte dell'opera A

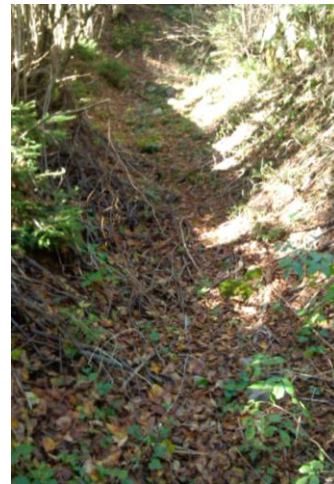
Foto 2. Tratto a valle dell'opera A

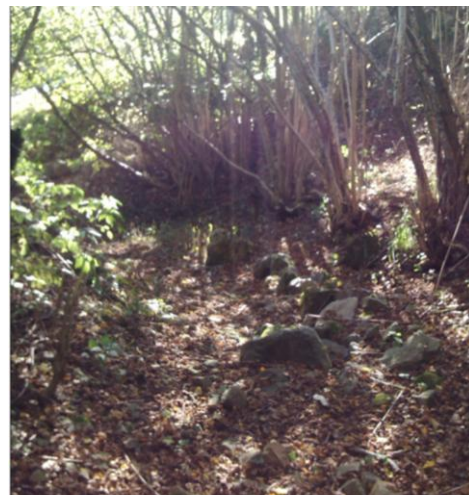
Foto 4. Tratto a valle dell'opera B

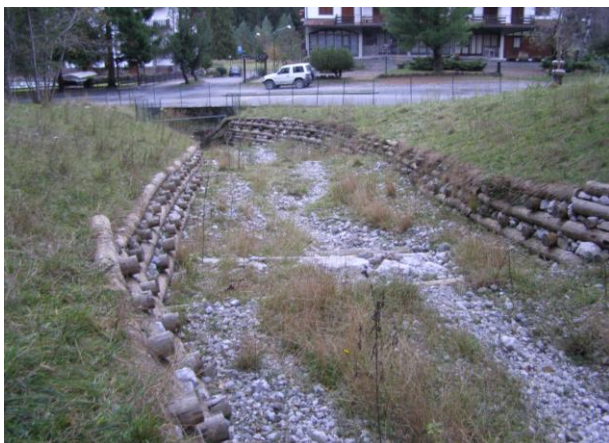
Foto 5. Alveo a valle dell'opera D

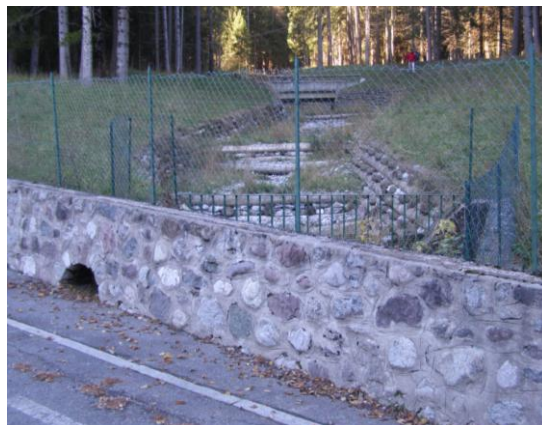
Foto 8. Tratto di alveo a monte dell'opera F

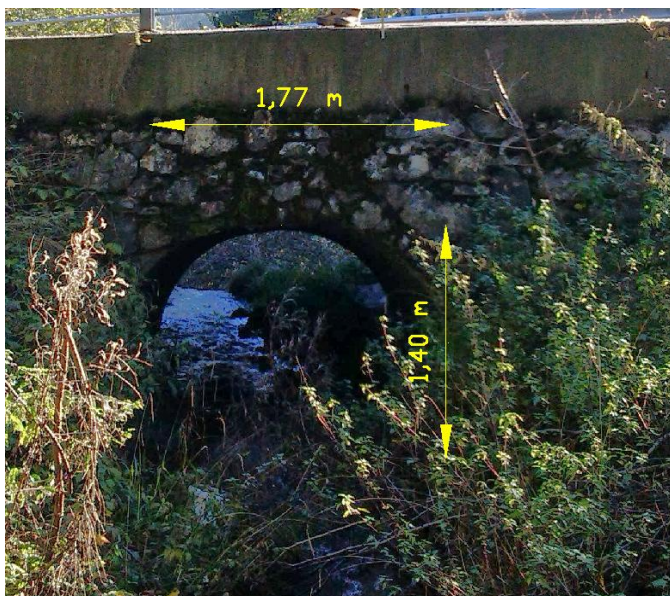
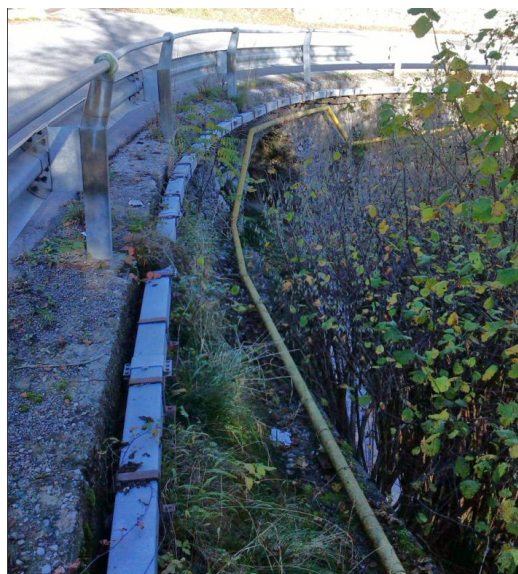
Vista frontale ponte

<u>Materiale di costruzione:</u> ca e pietrame	<u>Eventuali ostacoli al deflusso:</u> no
<u>Sezione:</u> Larghezza: 5,50 m Altezza: 5,00 m	<u>Presenza di lesioni al manufatto:</u> no
<u>Note:</u>

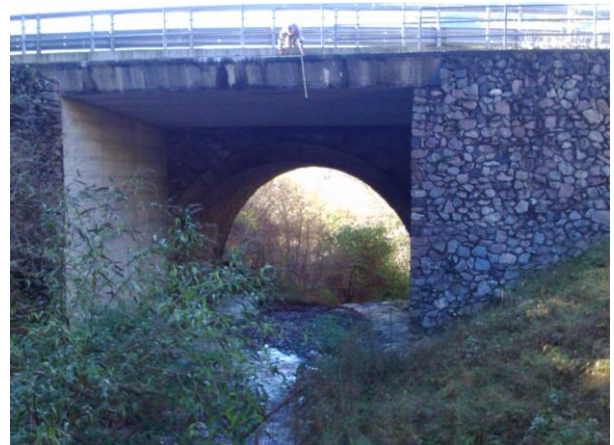
Foto 1. Vista Ponte B

<u>Materiale di costruzione:</u> cls e pietrame	<u>Eventuali ostacoli al deflusso:</u> vegetazione in alveo a monte e a valle del ponte
<u>Sezione di deflusso di monte (rettangolare):</u> Larghezza: 8,8 m Altezza: 7 m <u>Sezione di deflusso di valle (semi circolare):</u> Larghezza: 8,8 m Altezza: 4 m	
<u>Presenza di lesioni al manufatto:</u> no	
<u>Note:</u> si raccomanda la manutenzione e la pulizia periodica dell'alveo

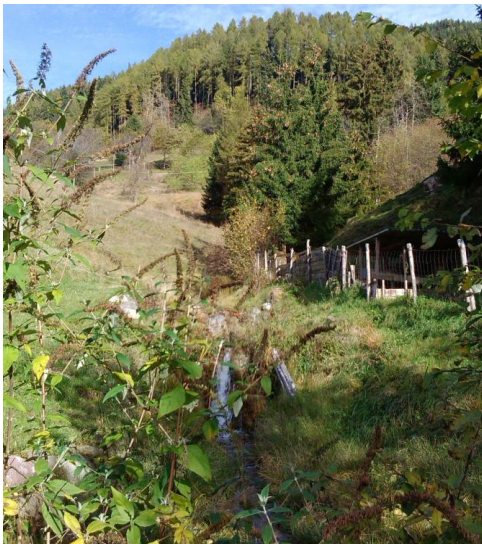
<p>Foto soglie</p>

<u>Materiale di costruzione:</u> cls	<u>Eventuali ostacoli al deflusso:</u> vegetazione in alveo
<u>Sezione:</u> Larghezza: 1,00 m Altezza: 1,50 m	<u>Presenza di lesioni al manufatto:</u> no
<u>Note:</u> si raccomanda la manutenzione e la pulizia periodica dell'alveo

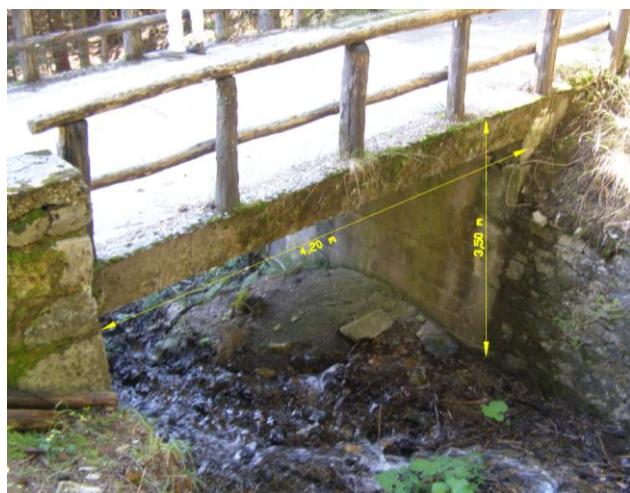
Foto del ponte da valle.

<u>Materiale di costruzione:</u> ca	<u>Eventuali ostacoli al deflusso:</u> detrito, resti vegetali e vegetazione invadono l'alveo
<u>Sezione:</u> Larghezza: 4,20 m Altezza: 3,50 m	<u>Presenza di lesioni al manufatto:</u> no
<u>Note:</u> presenza di briglie a monte e valle del ponte.

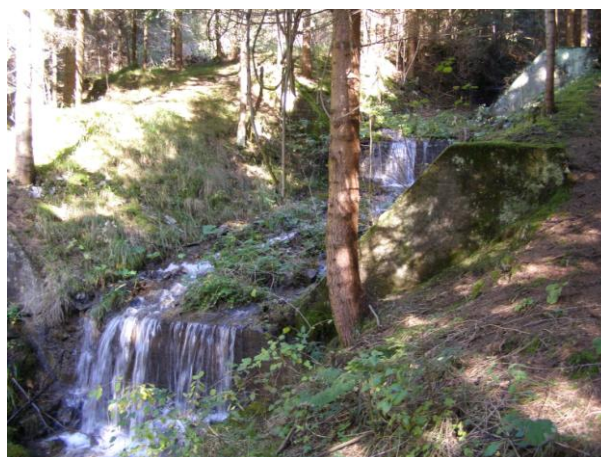
Briglie e scogliera a monte del ponte.

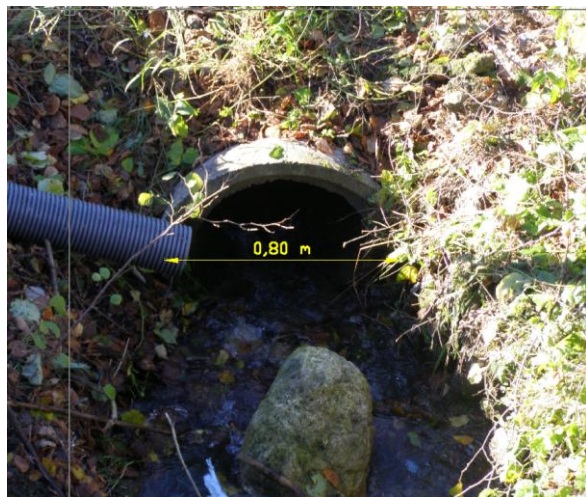
Foto attraversamento da monte.

<u>Materiale di costruzione:</u> cls	<u>Eventuali ostacoli al deflusso:</u> presenza di vegetazione in alveo
<u>Sezione:</u> Larghezza: 0,80 m Altezza: 0,80 m Spessore:	<u>Presenza di lesioni al manufatto:</u> no
<u>Note:</u>

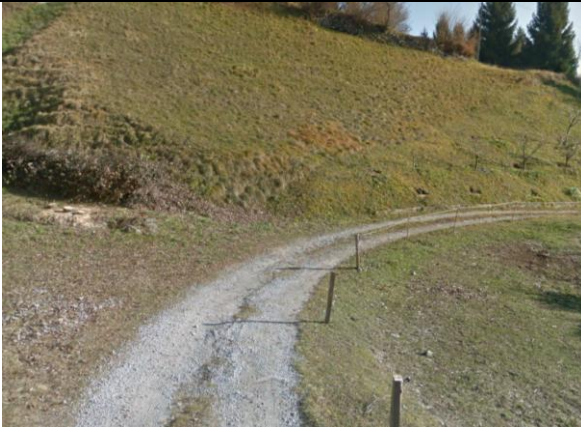
<p>Tubazione di attraversamento</p> <p>Tubazione di attraversamento strada (sezione di monte)</p>

<u>Materiale di costruzione:</u> tubazione in pvc	<u>Eventuali ostacoli al deflusso:</u>
<u>Sezione di deflusso:</u> Sezione di monte: diametro 30 cm Sezione di valle: diametro 30 cm	<u>Presenza di lesioni al manufatto:</u>
Note: pulizia della sezione di deflusso di monte per evitare ostruzioni ad opera di ramaglia e detriti

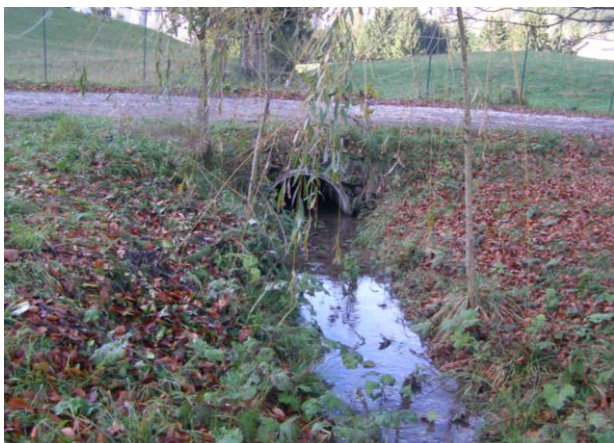
Foto 5. Vista Attraversamento D

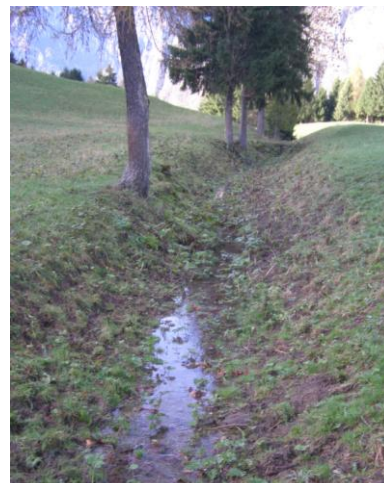
Foto 6. Tratto di alveo a valle dell'opera D

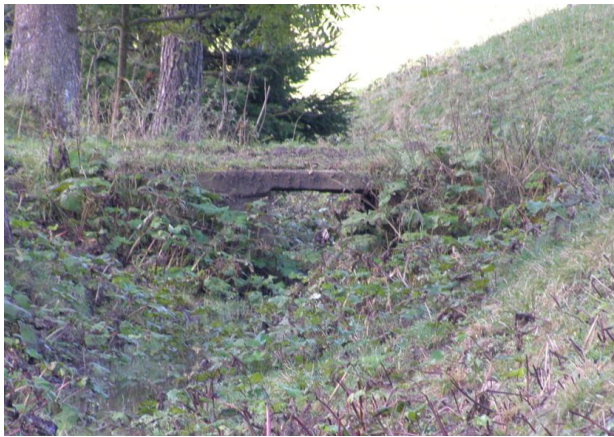
Foto 7. Vista Ponte E

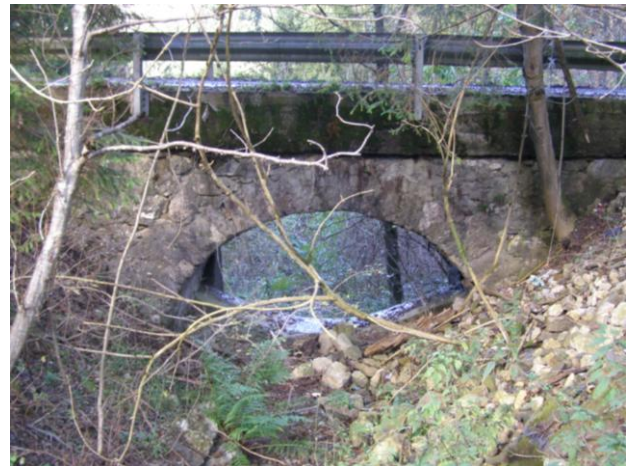
Foto 8. Vista Ponte ad arco F

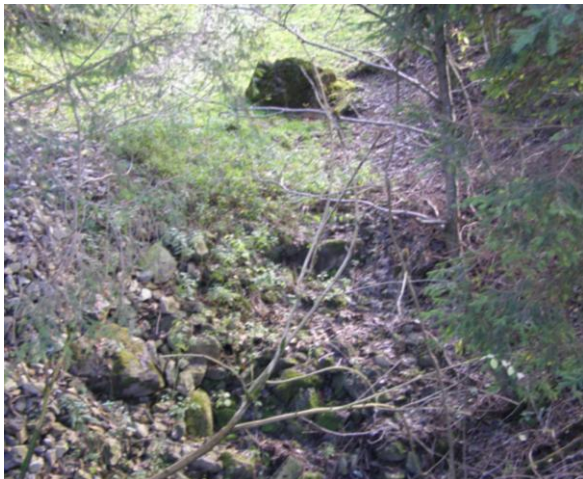
Foto 9. Vista alveo a monte dell'opera F

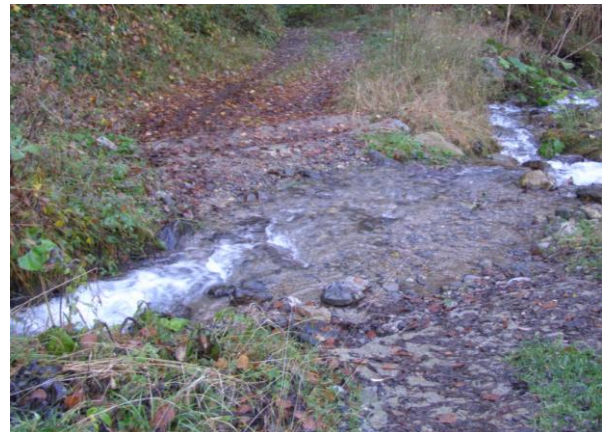
Foto 10. Vista Guado G

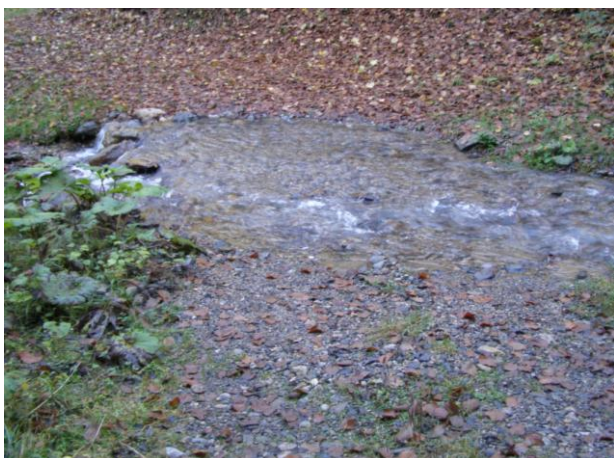
Foto 11. Vista Guado H

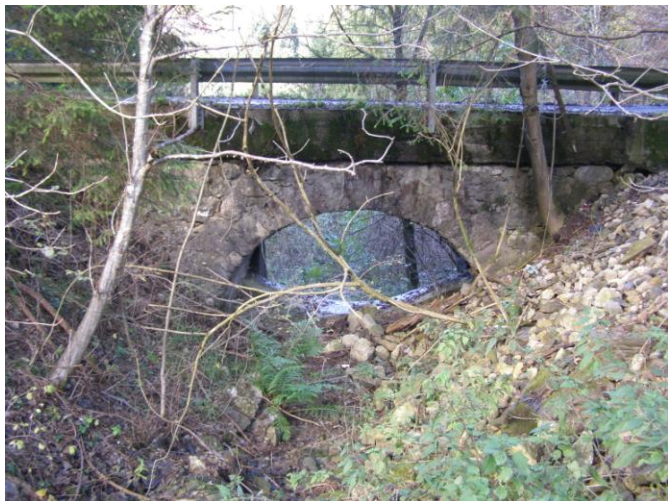
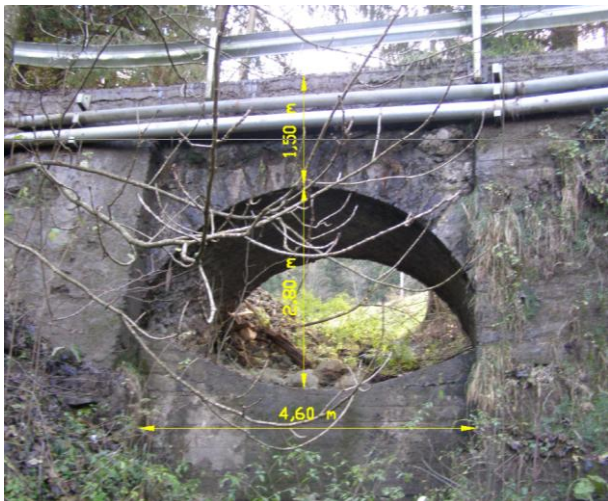
<u>Materiale di costruzione:</u> cls e massi	<u>Eventuali ostacoli al deflusso:</u> no
<u>Sezione:</u> <u>Larghezza:</u> <u>Altezza:</u>	<u>Presenza di lesioni al manufatto:</u> no
Note: presenza di 2 briglie a valle del ponte. Presenza di una soglia e una fila di gabbioni sotto il ponte. Nel tratto a valle del ponte assenza di acqua.

<p>Foto del ponte ad arco da monte.</p>

<p>Foto del ponte ad arco da valle.</p>
