Comune di
Corteno Golgi

PIANO PER L'ELIMINAZIONE DELLE BARRIERE ARCHITETTONICHE

P.E.B.A

S03 - Schede delle criticità e delle barriere architettoniche – aree esterne

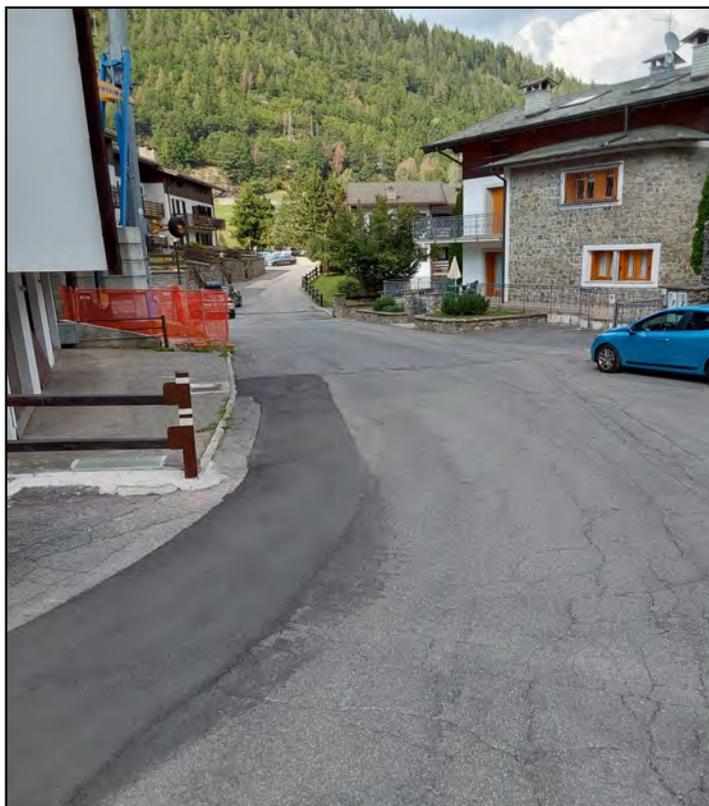
Percorso inadeguato / assente

Assenza di percorso accessibile o percorso sottodimensionato

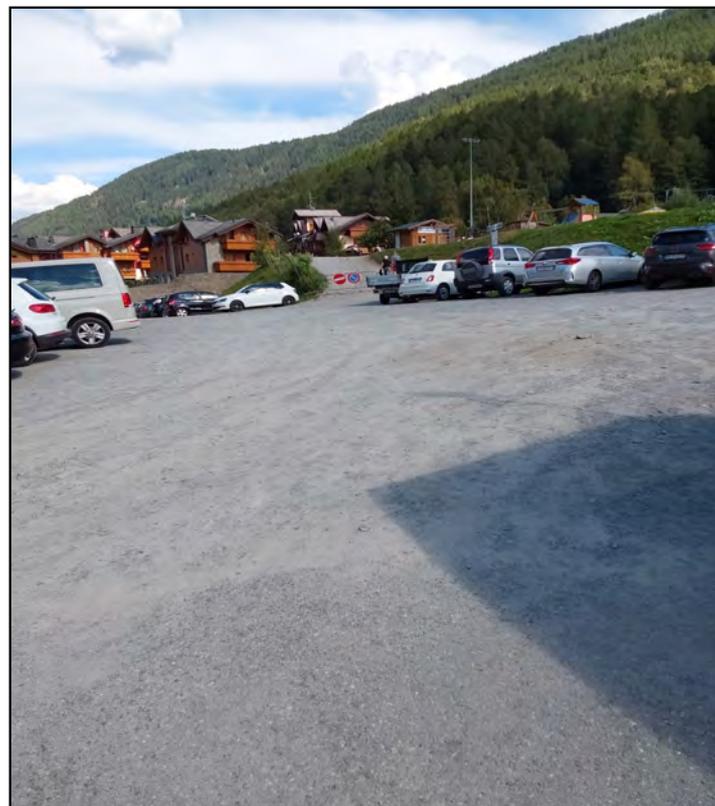
Pavimentazione sconnessa

Pavimentazione con sconnessioni generalizzate

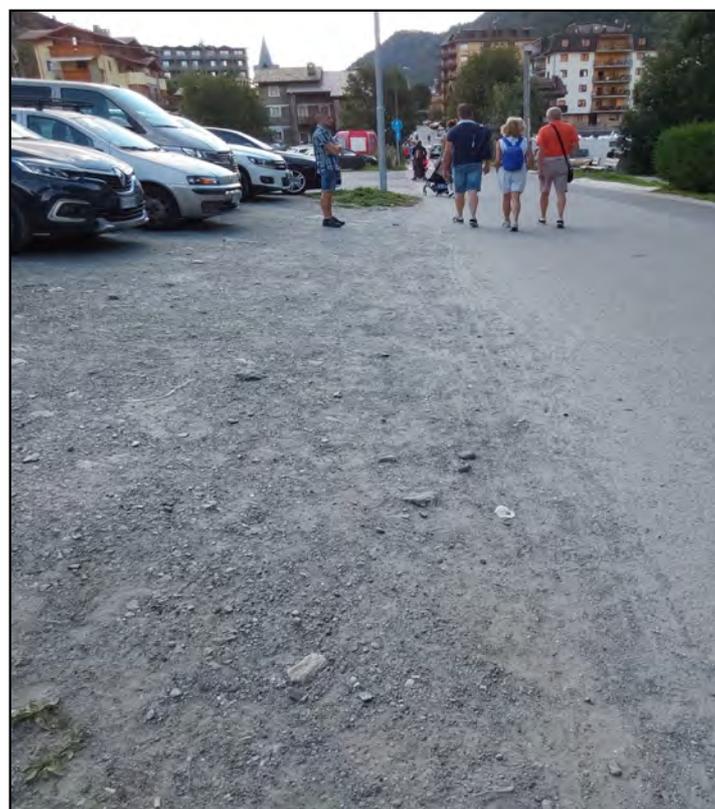
Percorso inadeguato / assente

Assenza di percorso accessibile o percorso sottodimensionato

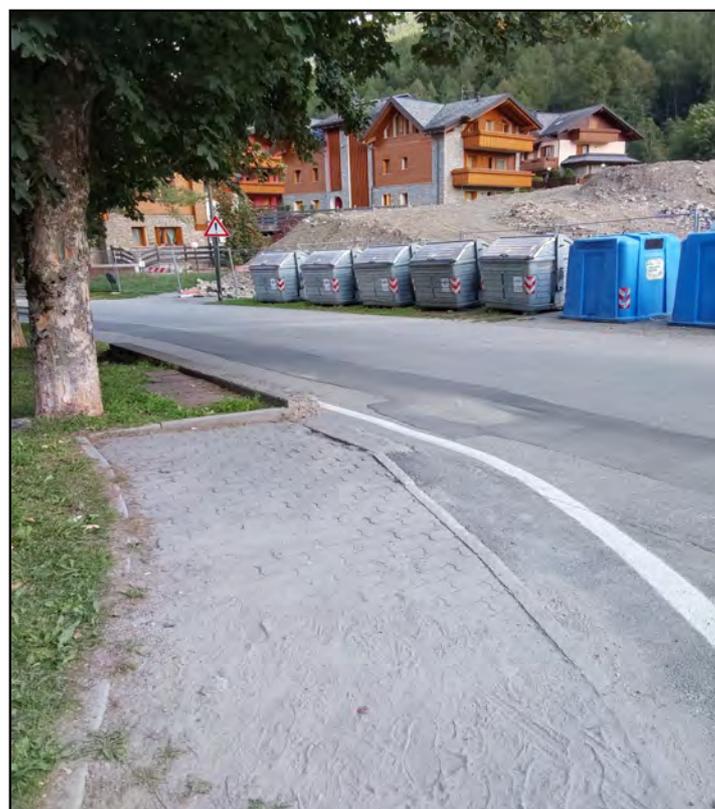
Percorso inadeguato / assente

Assenza di attraversamento pedonale

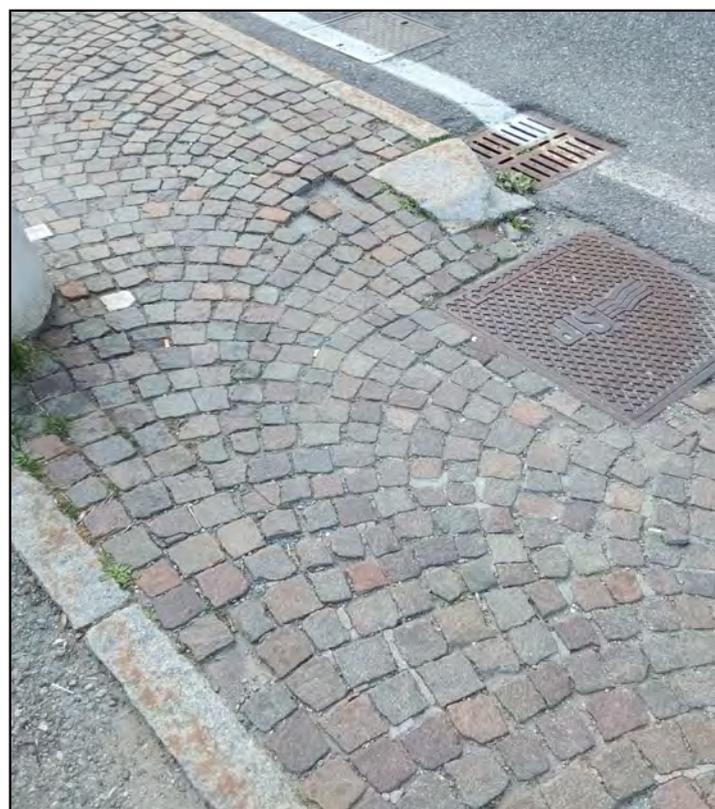
Pavimentazione sconnessa

Pavimentazione con sconnessioni dovute al ciottolo

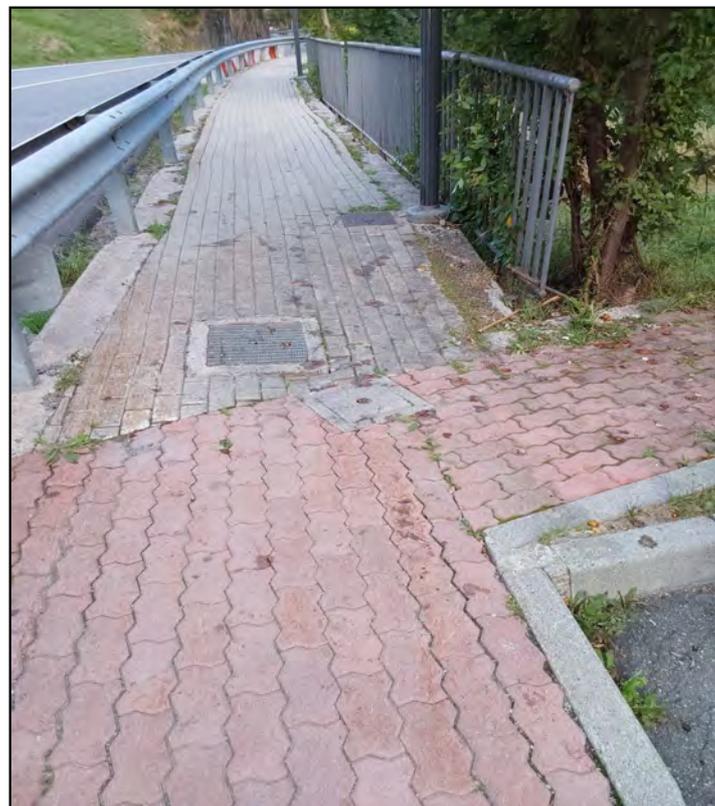
Pavimentazione sconnessa

Pavimentazione con sconnessioni generalizzate

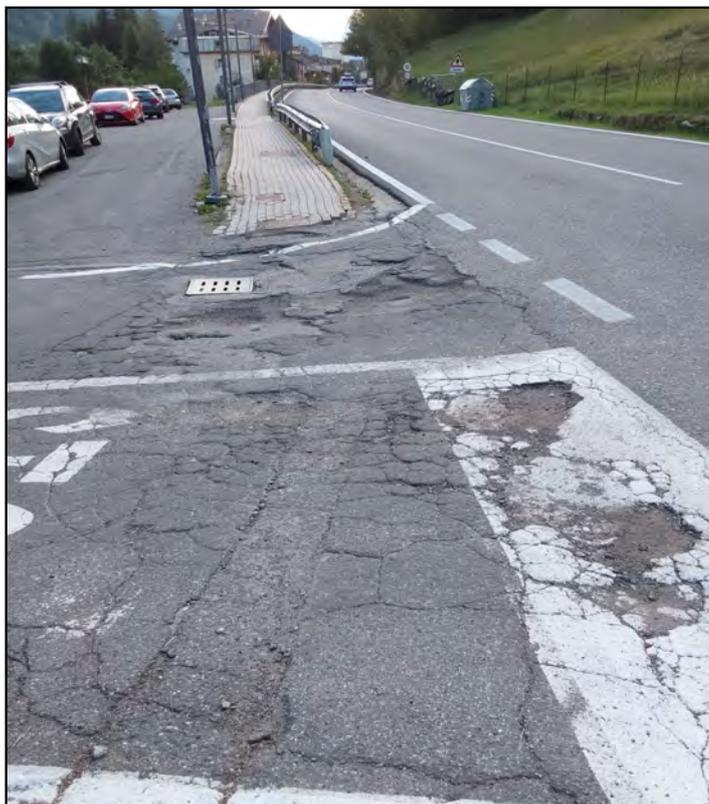
Pavimentazione sconnessa

Pavimentazione con sconnessioni generalizzate

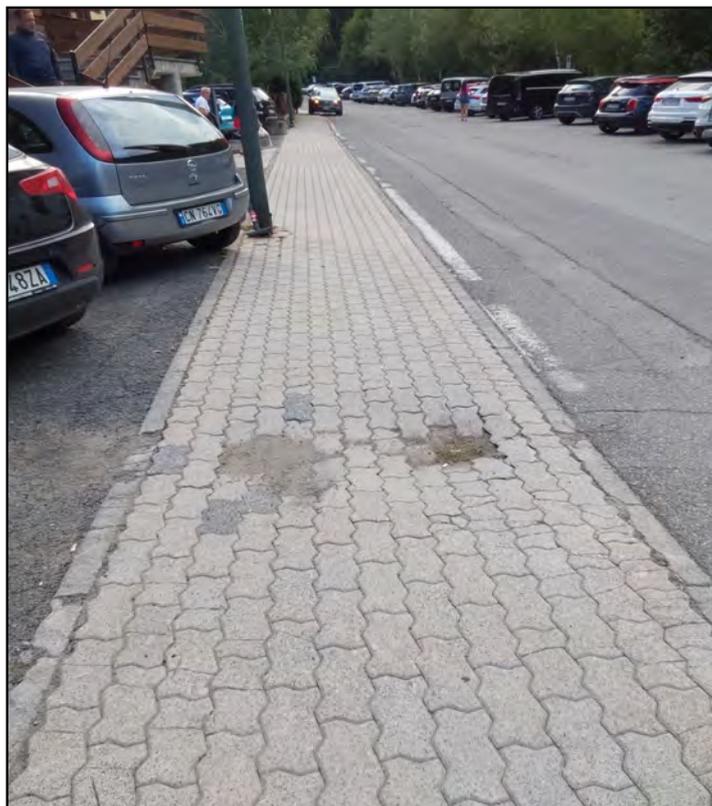
Pavimentazione sconnessa

Pavimentazione depressa con sconnessioni generalizzate

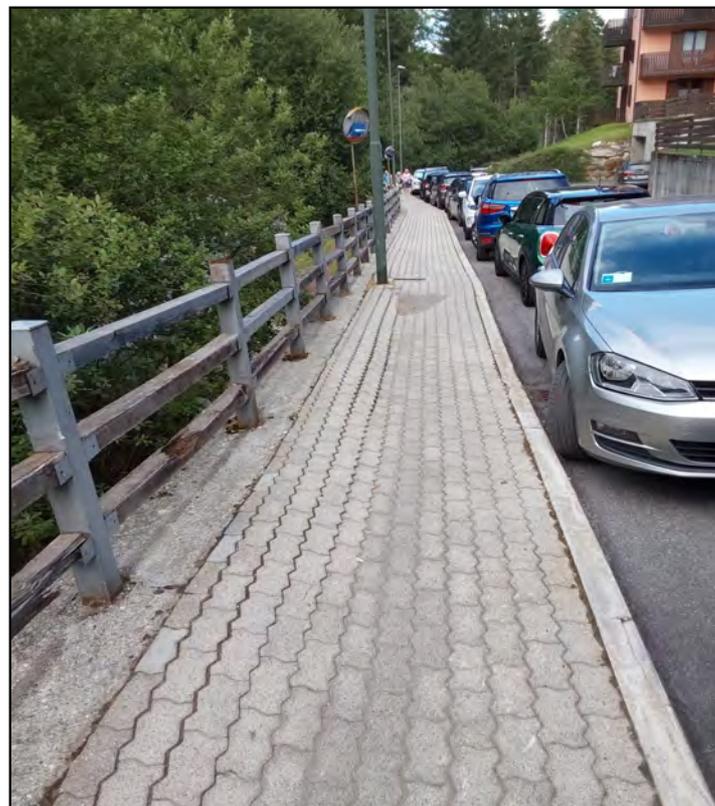
Pavimentazione sconnessa

Presenza di sconnessioni, buche isolate, deformazioni della pavimentazione esistente, assenza di porzioni di essa

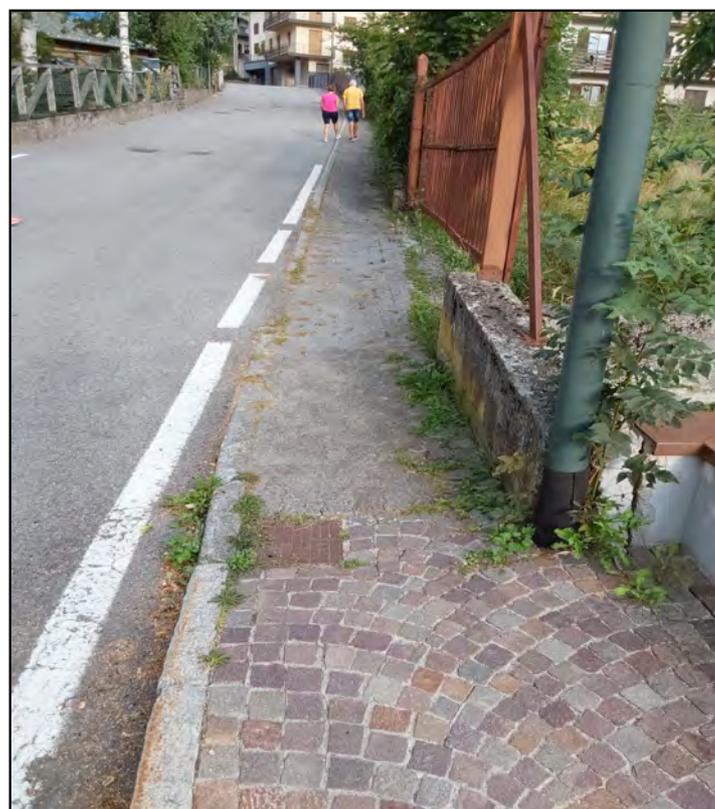
Manufatti sporgenti/inadeguati

Manufatto sporgente

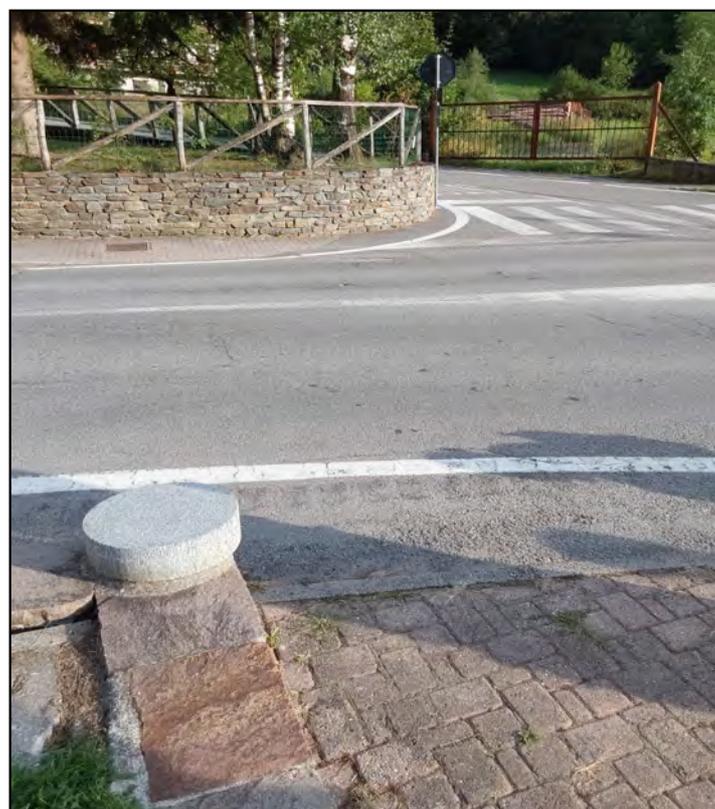
Segnaletica inadeguata

Assenza di strisce zebraate

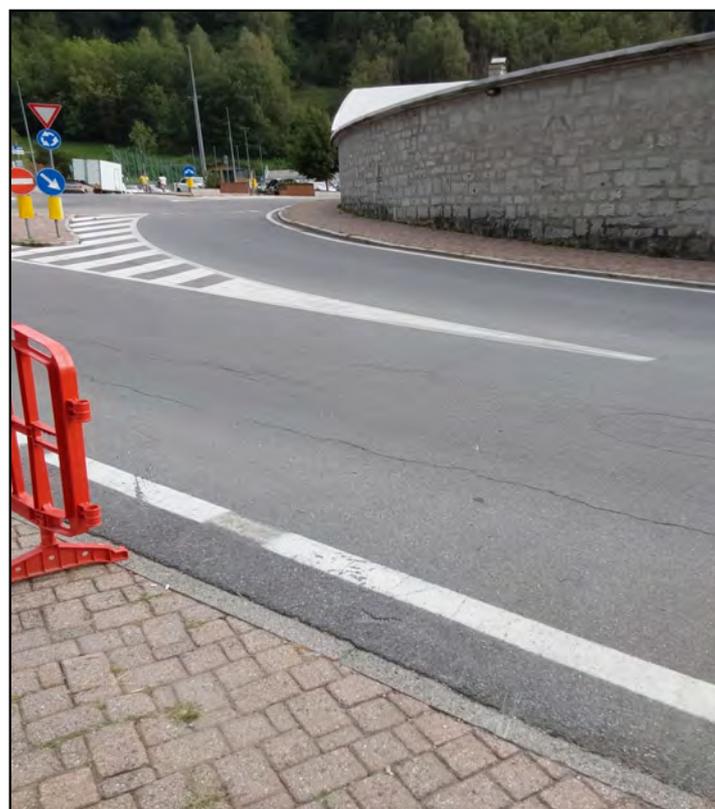
Segnaletica inadeguata

Segnaletica orizzontale assente

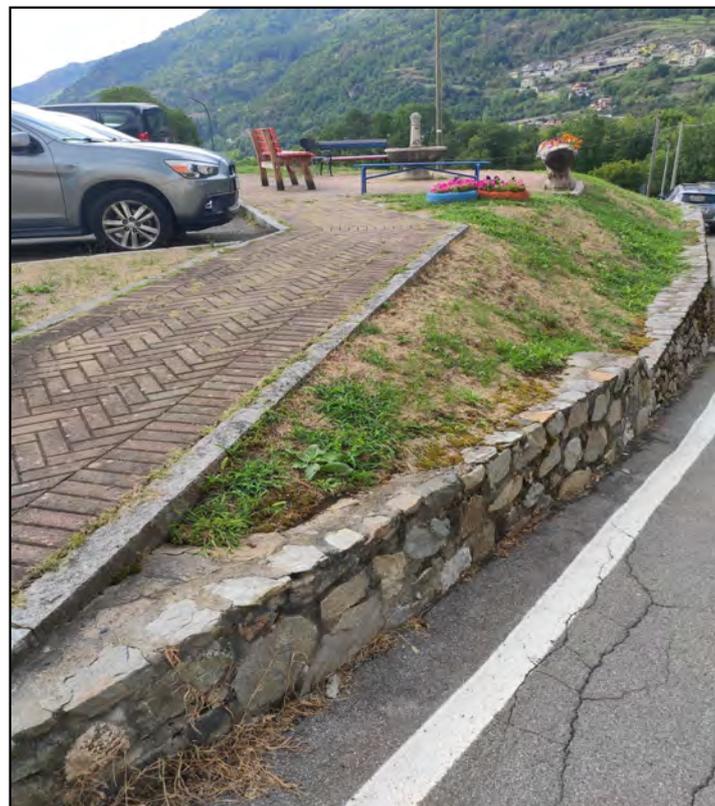
Facilitatore inadeguato

Assenza di parapetto

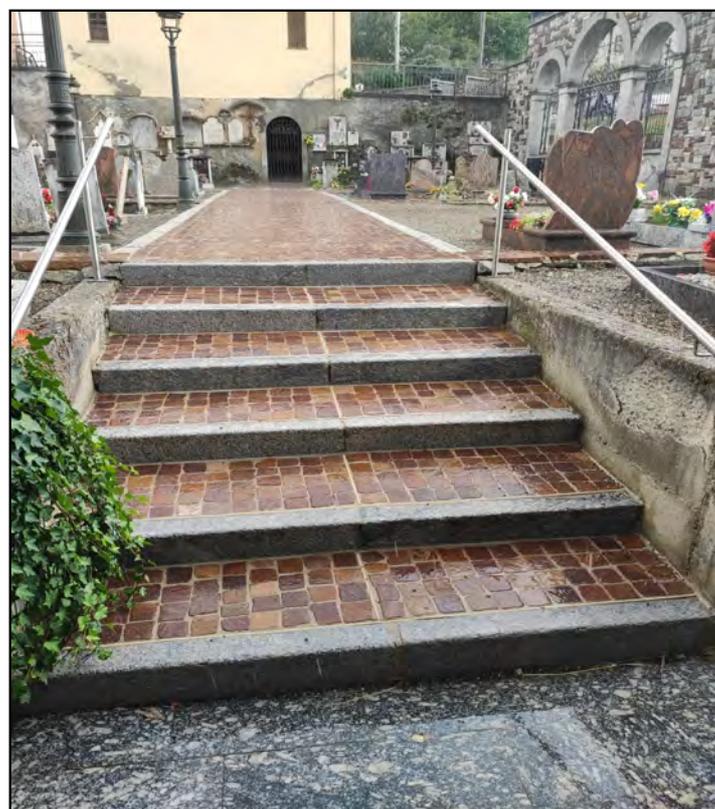
Pavimentazione sconnessa

Pavimentazione sdrucchiolevole

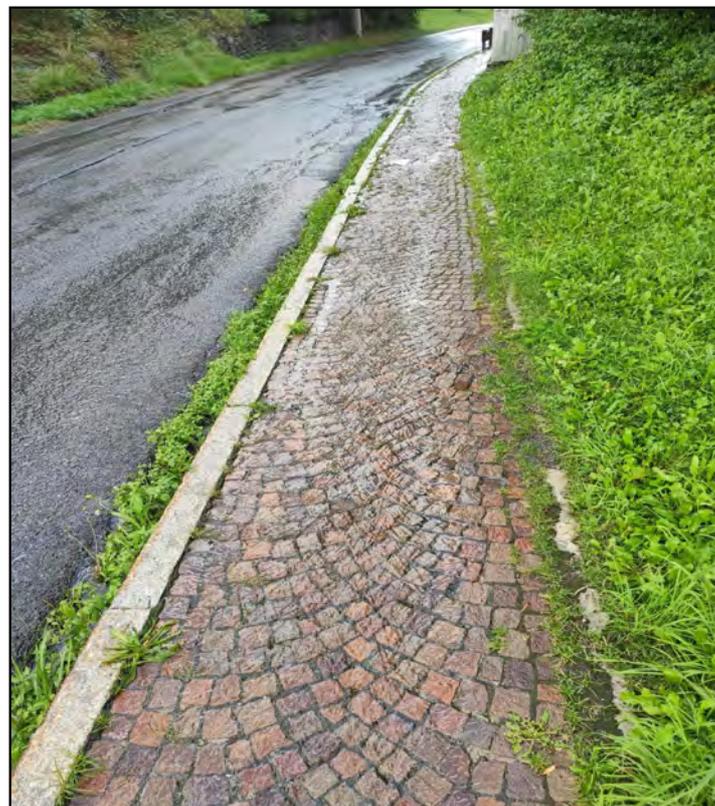
Pavimentazione sconnessa

Pavimentazione con sconnessioni isolate

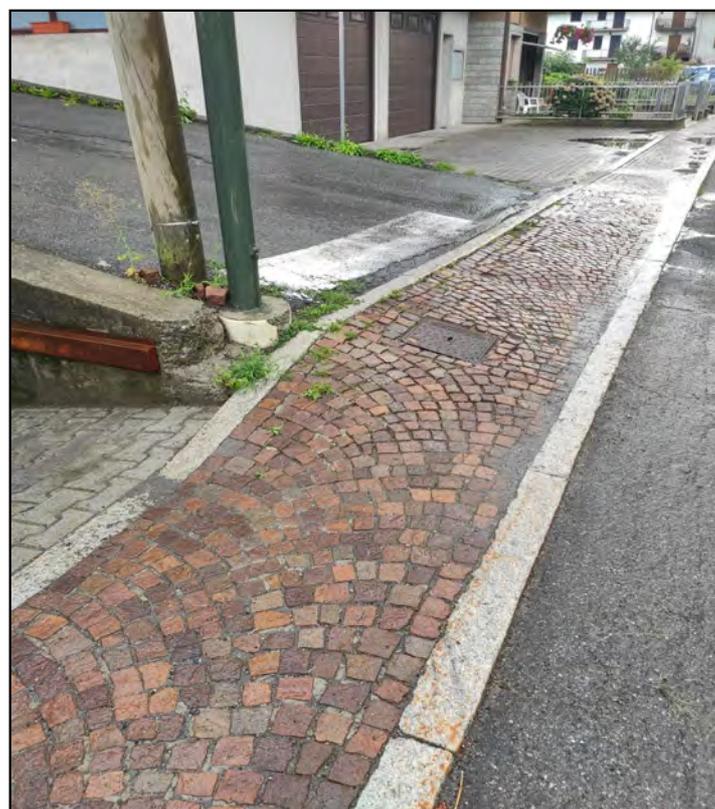
Pavimentazione sconnessa

Sconnessione generalizzata della pavimentazione

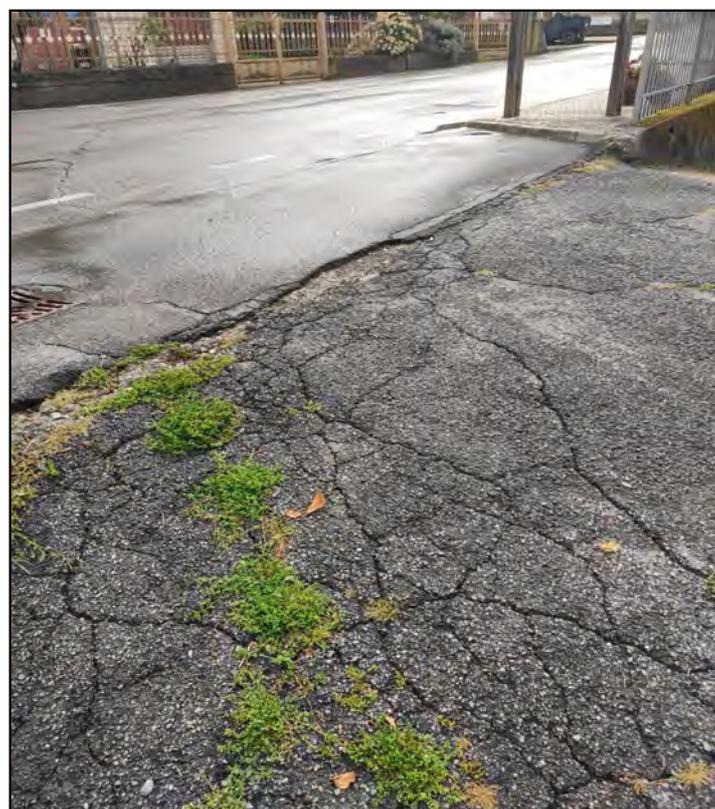
Santicolo

Pavimentazione sconnessa

Pavimentazione con sconnessioni isolate

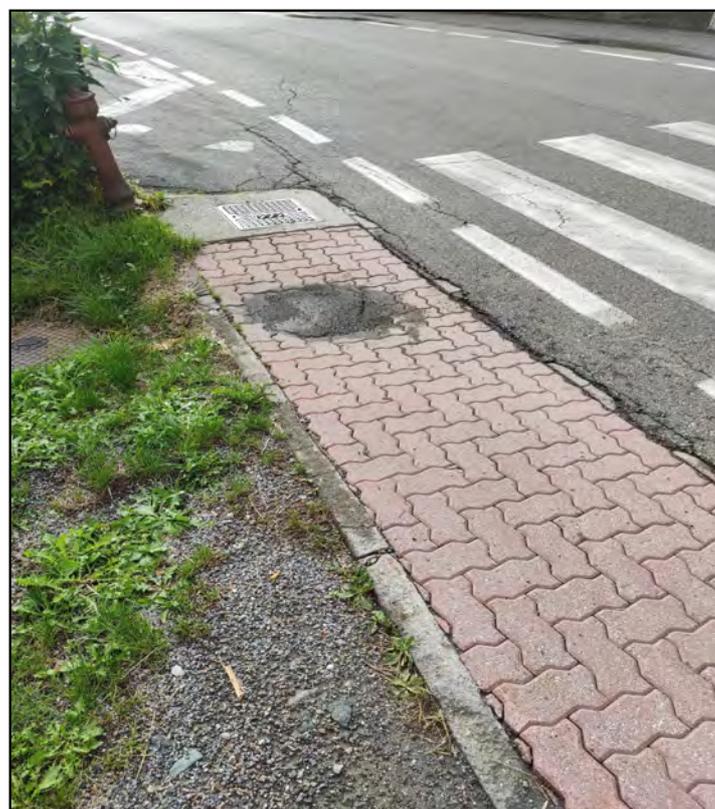
Megno

Pavimentazione sconnessa

Pavimentazione con sconnessioni generalizzate

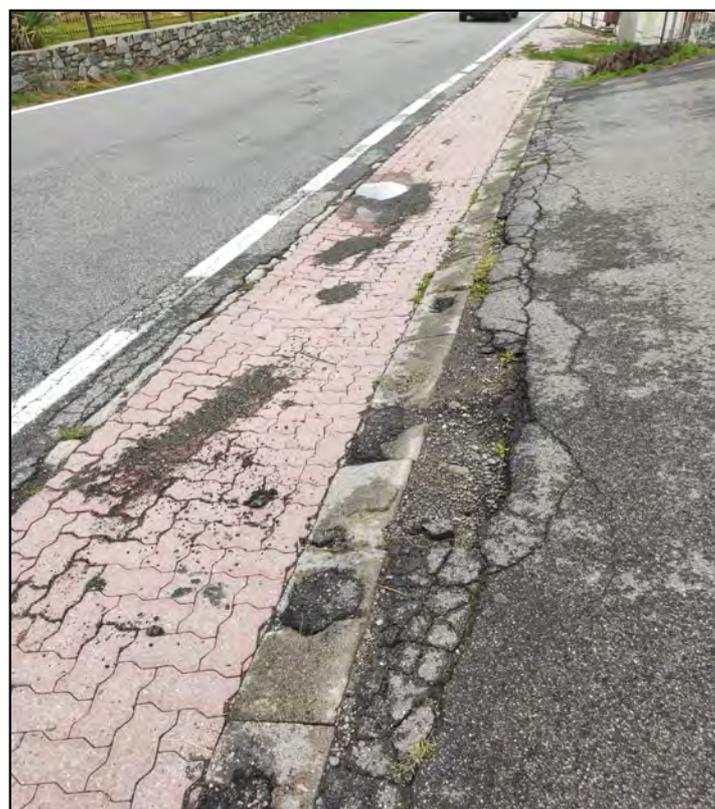
Megno

Pavimentazione sconnessa

Pavimentazione depressa con sconnessioni generalizzate

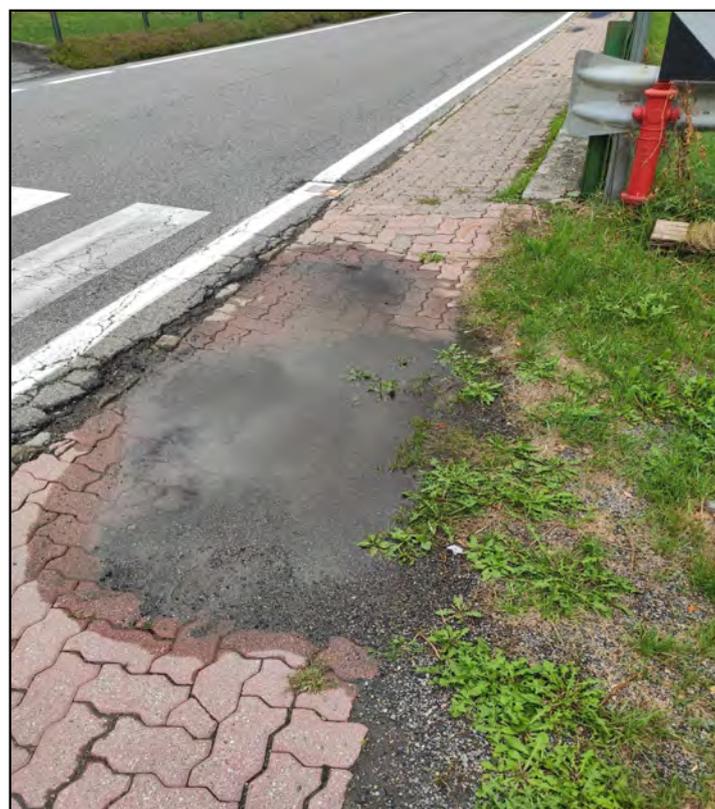
Megno

Pavimentazione sconnessa

Pavimentazione depressa con sconnessioni generalizzate

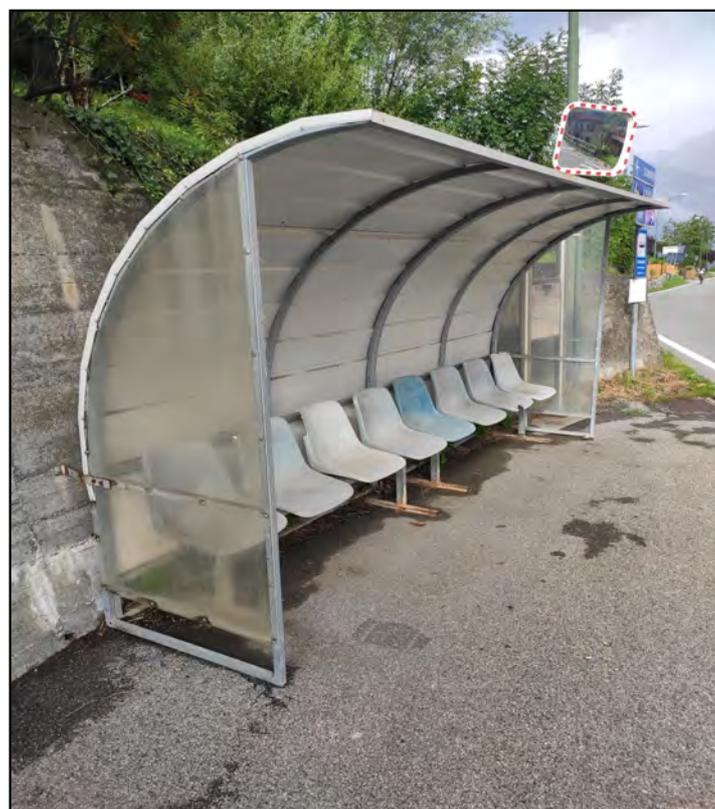
Megno

Facilitatore inadeguato

Assenza di una pensilina a segnalazione e protezione di uno spazio di sosta (fermata Autobus)

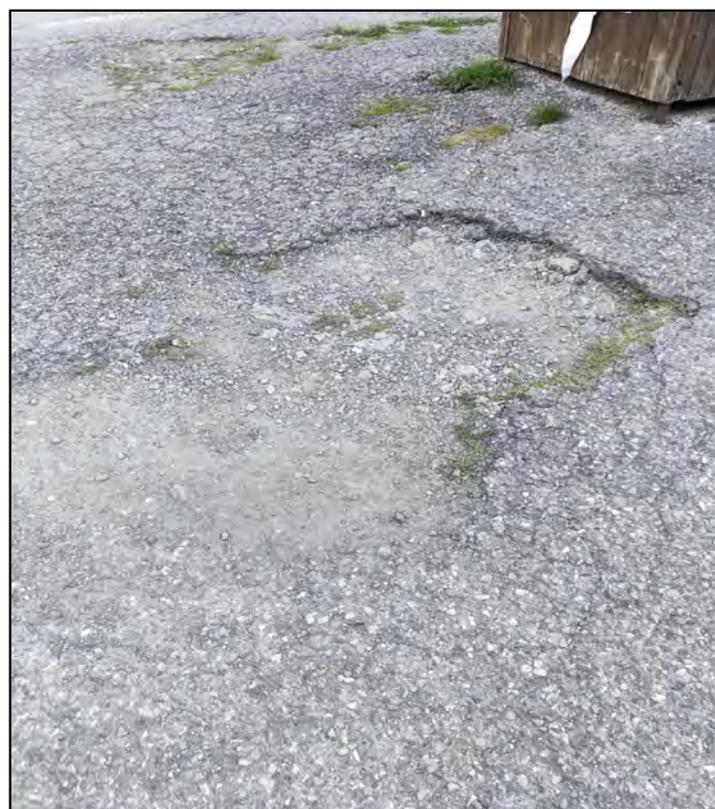
Sant'Antonio

Pavimentazione sconnessa

Pavimentazione con sconnessioni generalizzate

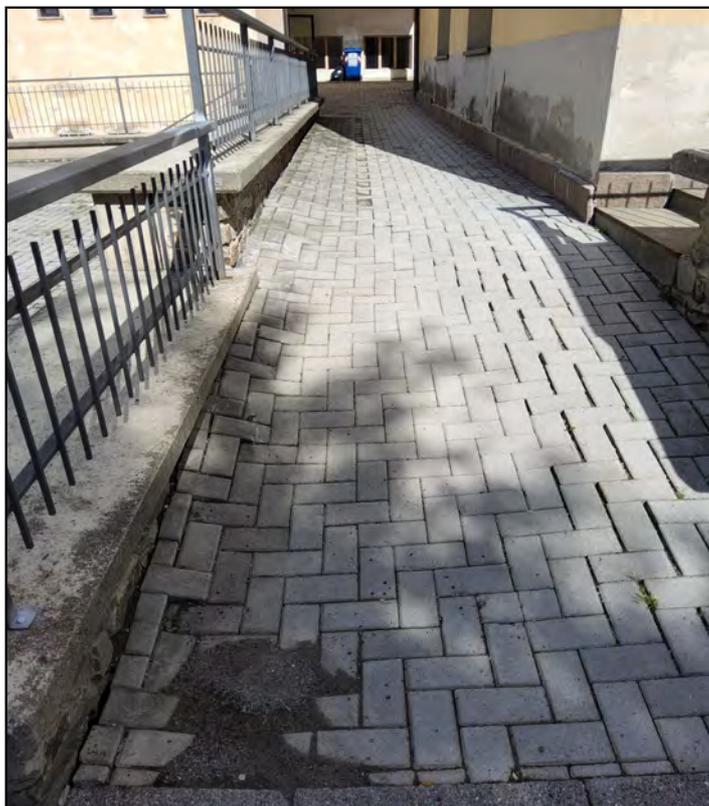
Pisogneto - Capoluogo

Pavimentazione sconnessa

Pavimentazione con sconnessioni generalizzate

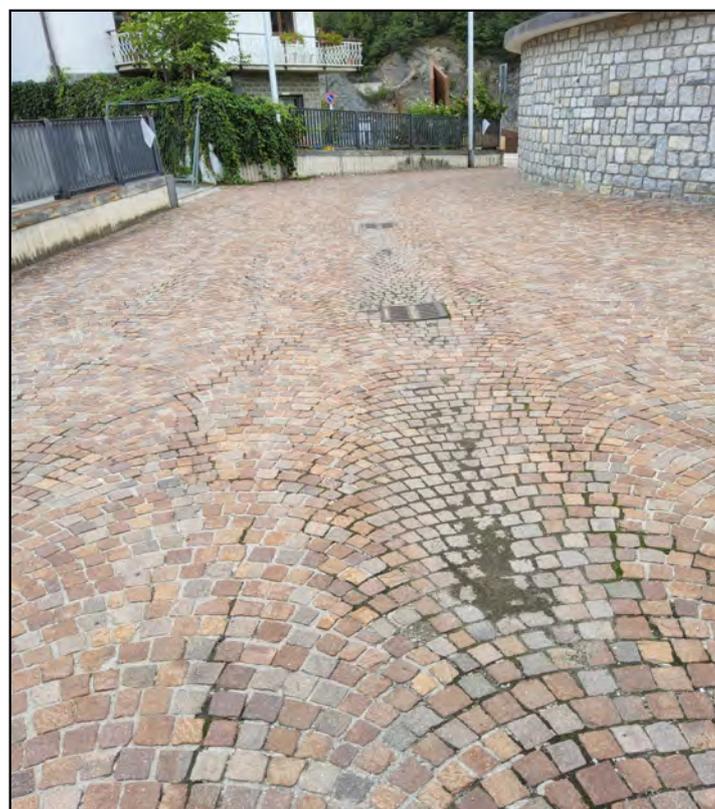
Pisogneto - Capoluogo

Pavimentazione sconnessa

Pavimentazione con sconnessioni isolate

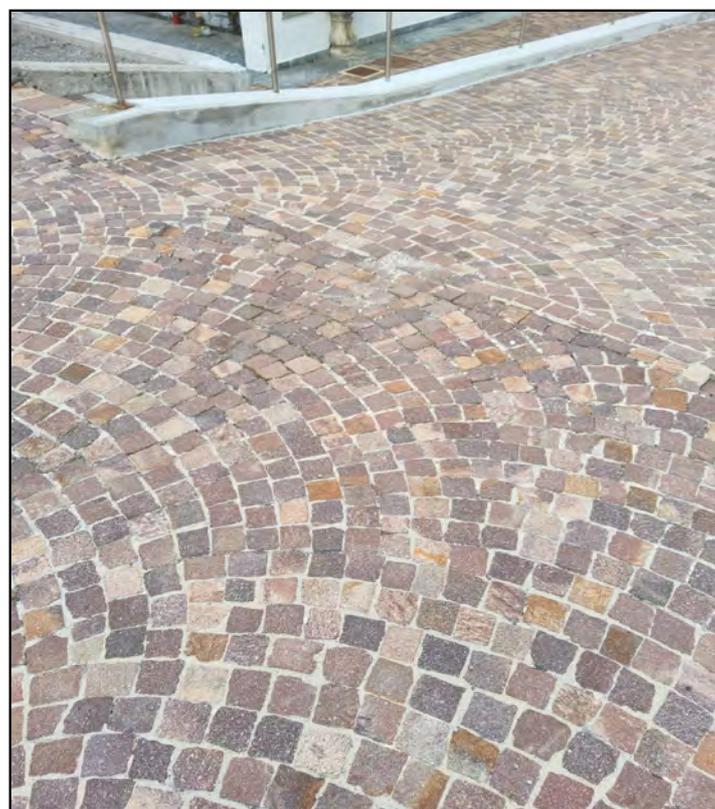
Pisogneto - Capoluogo

Pavimentazione sconnessa

Pavimentazione con sconnessioni dovute al ciottolo

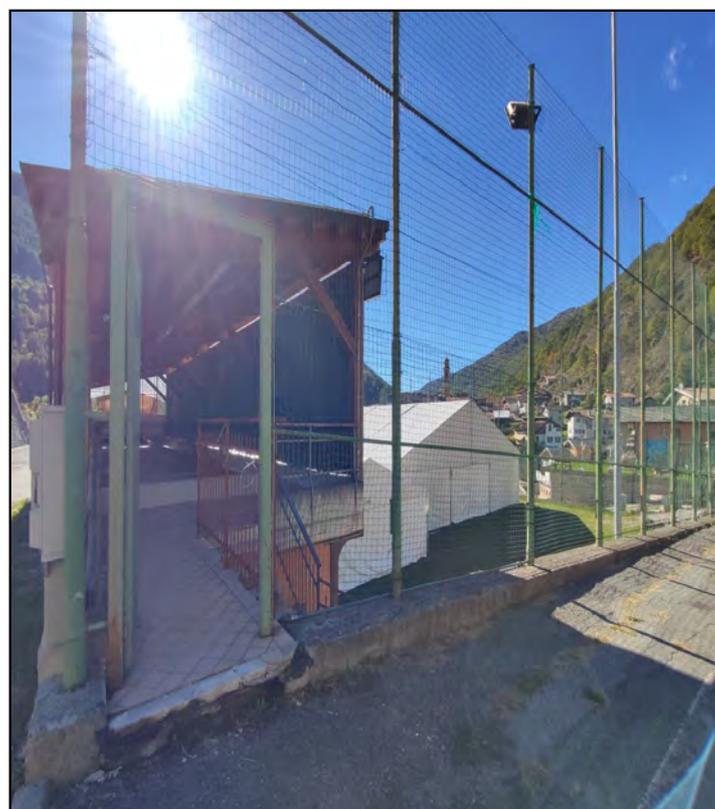
Galleno

Percorso inadeguato / assente

Assenza di percorso accessibile o percorso sottodimensionato

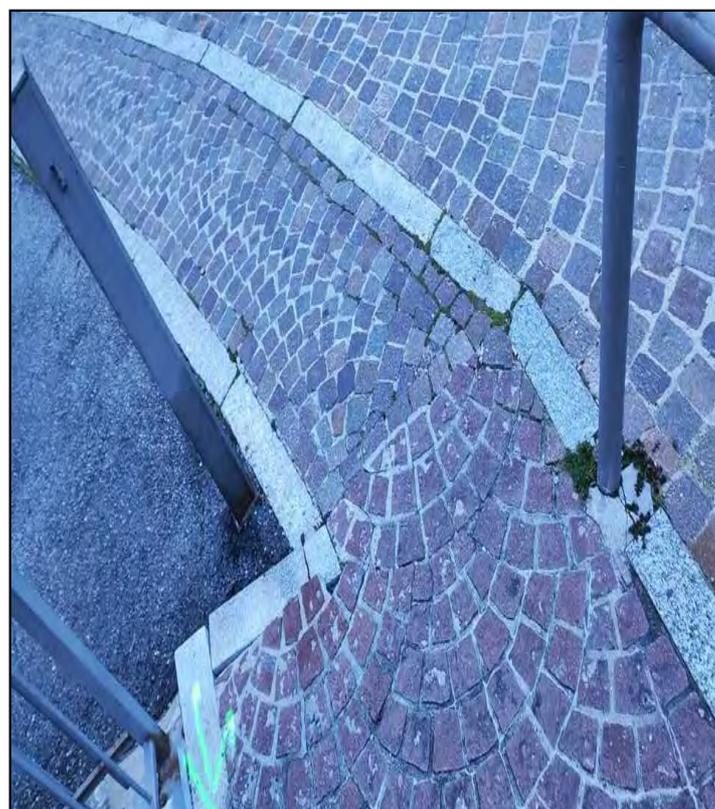
Pisogneto - Capoluogo

Percorso inadeguato / assente

Assenza di percorso accessibile o percorso sottodimensionato

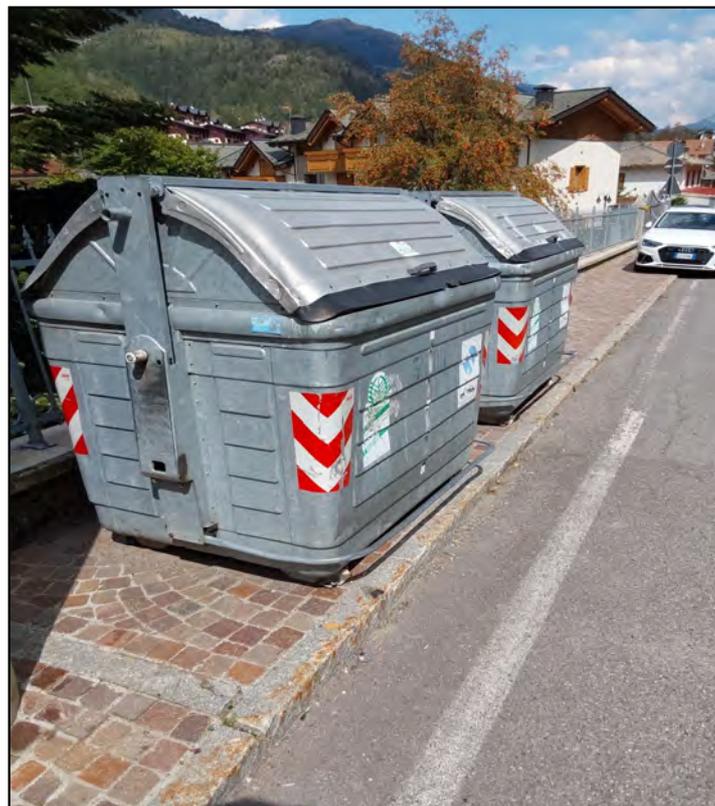
BA01

Presenza di ostacolo

Ostacolo generico

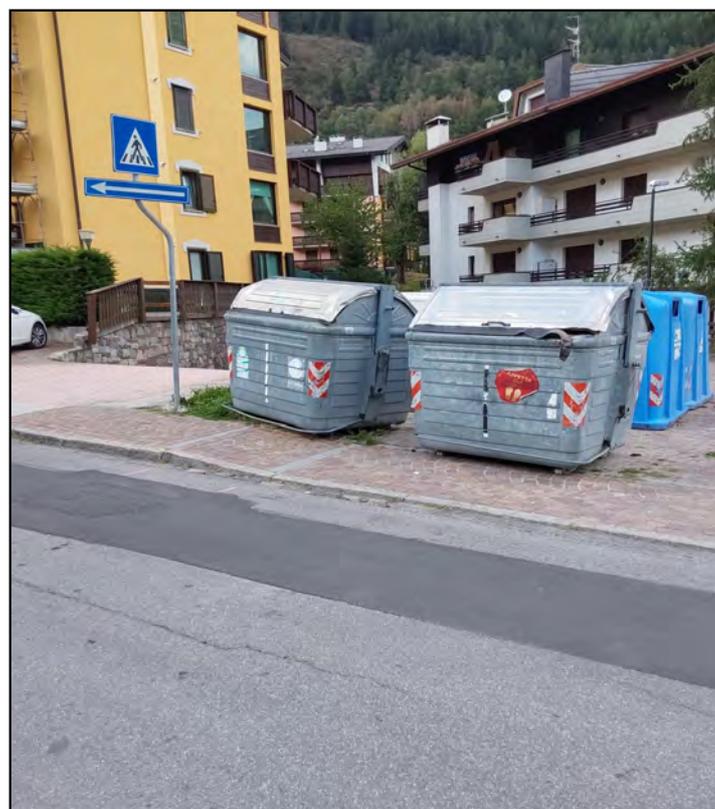
BA02

Presenza di ostacolo

Ostacolo generico

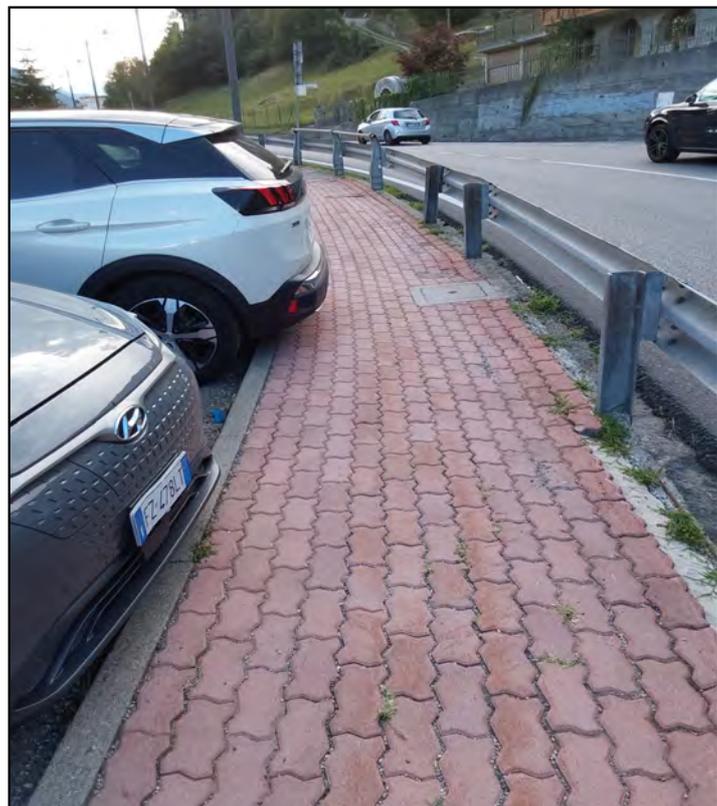
BA03

Presenza di ostacolo

Ostacolo costituito dalla sosta non regolamentare di veicoli

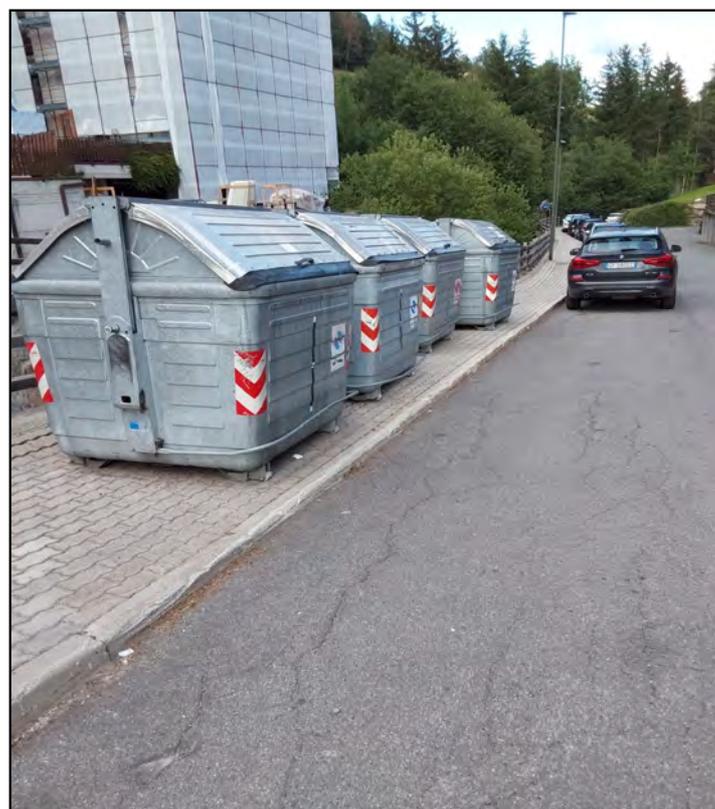
BA04

Presenza di ostacolo

Ostacolo generico

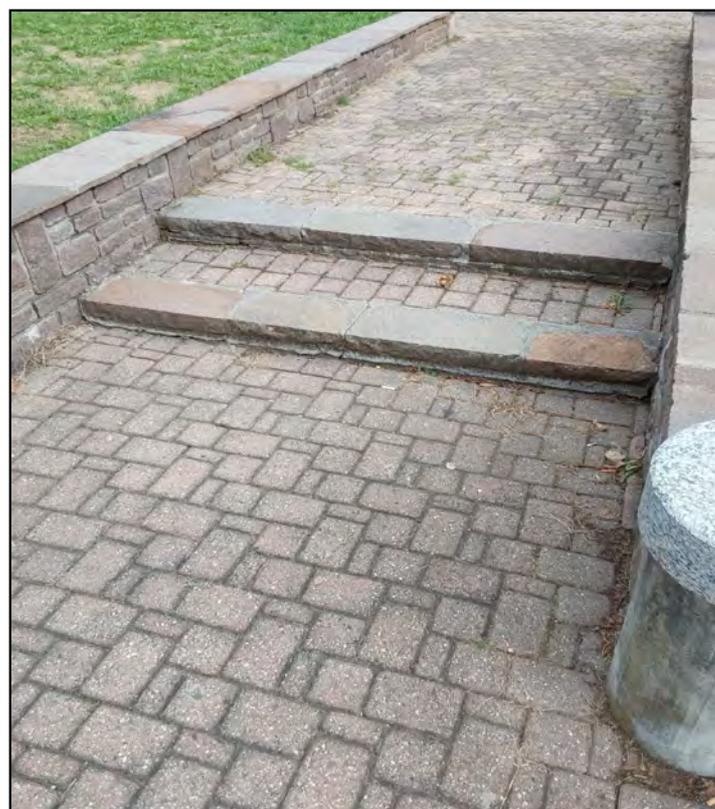
BA05

Presenza di gradino

Presenza di gradini

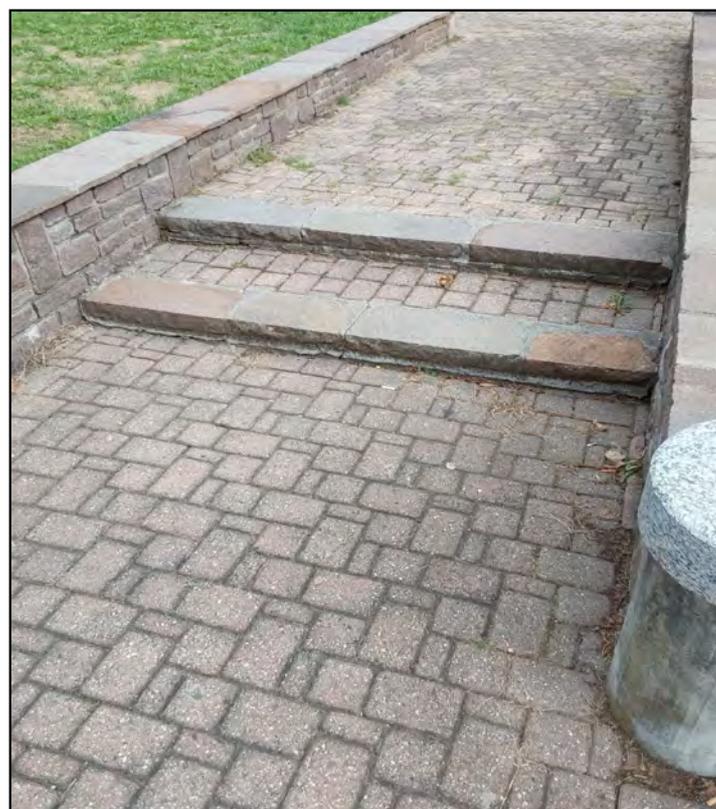
BA06

Presenza di gradino

Presenza di gradini

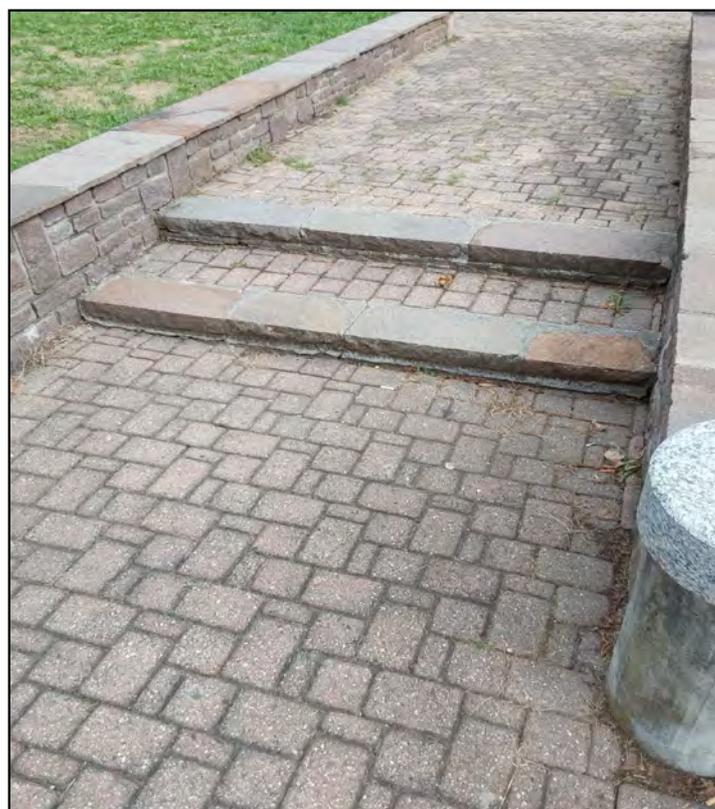
BA07

Presenza di gradino

Presenza di gradini

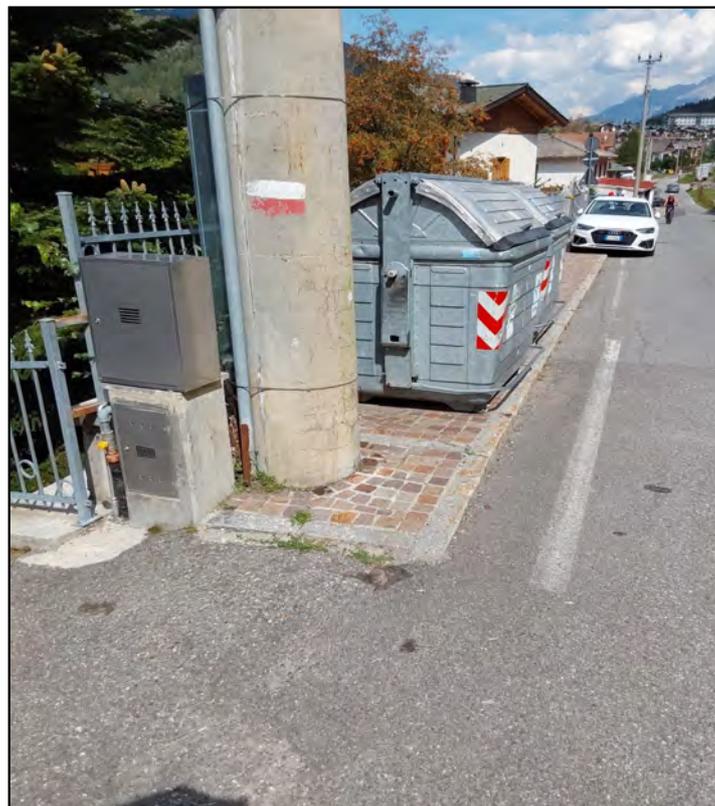
BA08

Presenza di ostacolo

Ostacolo costituito da palo di illuminazione

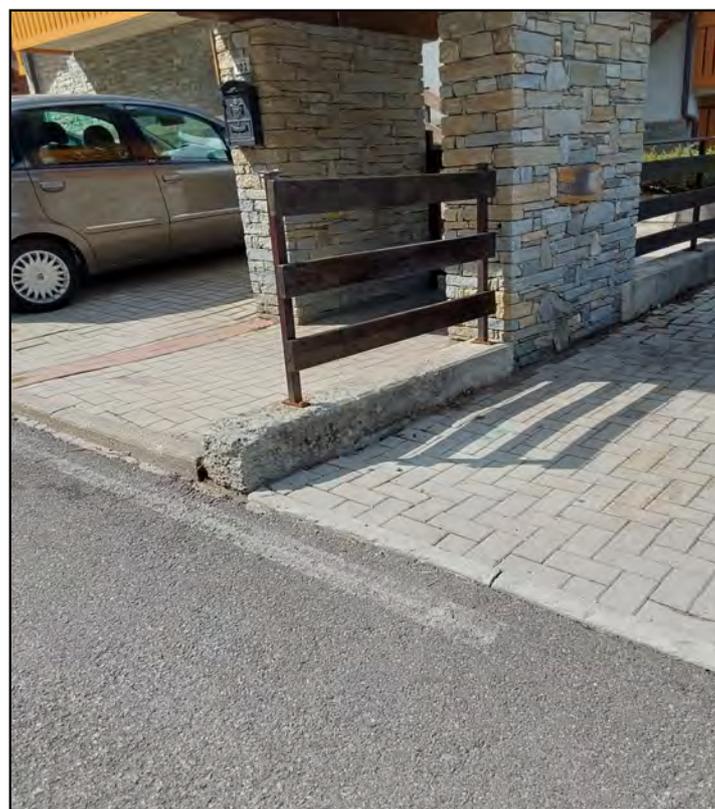
Presenza di ostacolo

Ostacolo generico

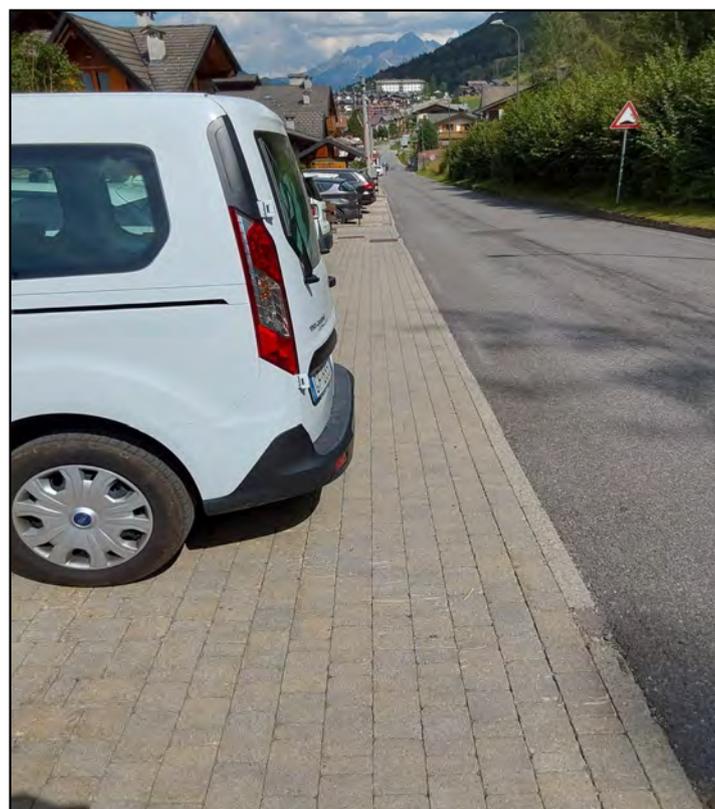
Presenza di ostacolo

Ostacolo costituito dalla sosta non regolamentare di veicoli

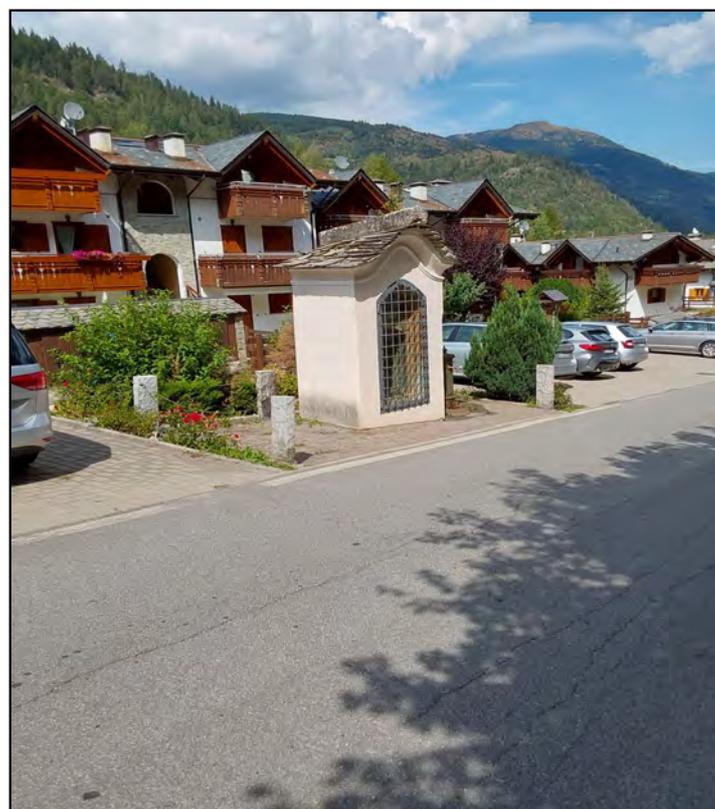
Presenza di ostacolo

Ostacolo generico

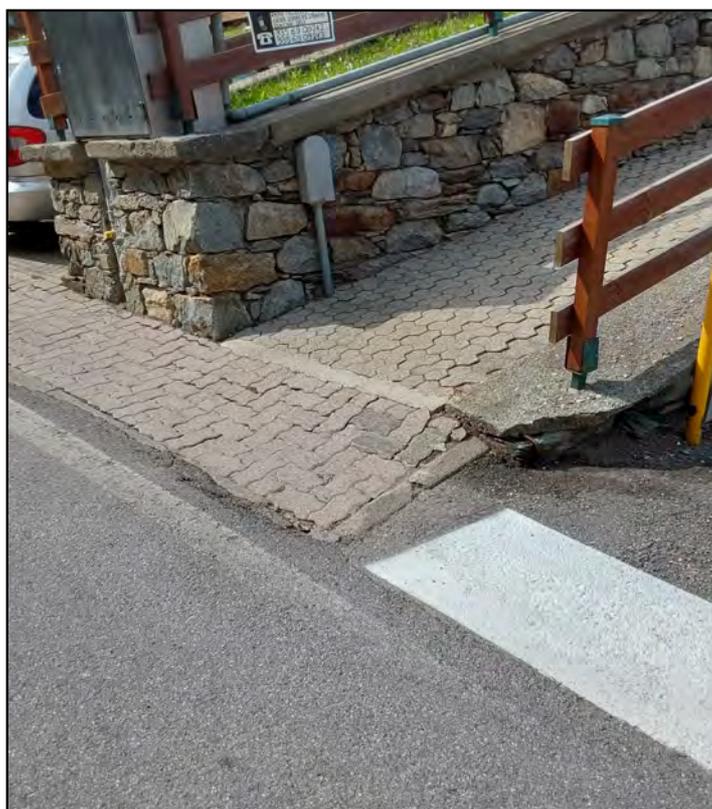
Raccordo pedonale inadeguato

Pavimentazione sconnessa/deformata
