Comune di
Corteno Golgi

PIANO PER L'ELIMINAZIONE DELLE BARRIERE ARCHITETTONICHE

P.E.B.A

S03 - Schede delle criticità e delle barriere architettoniche – aree esterne

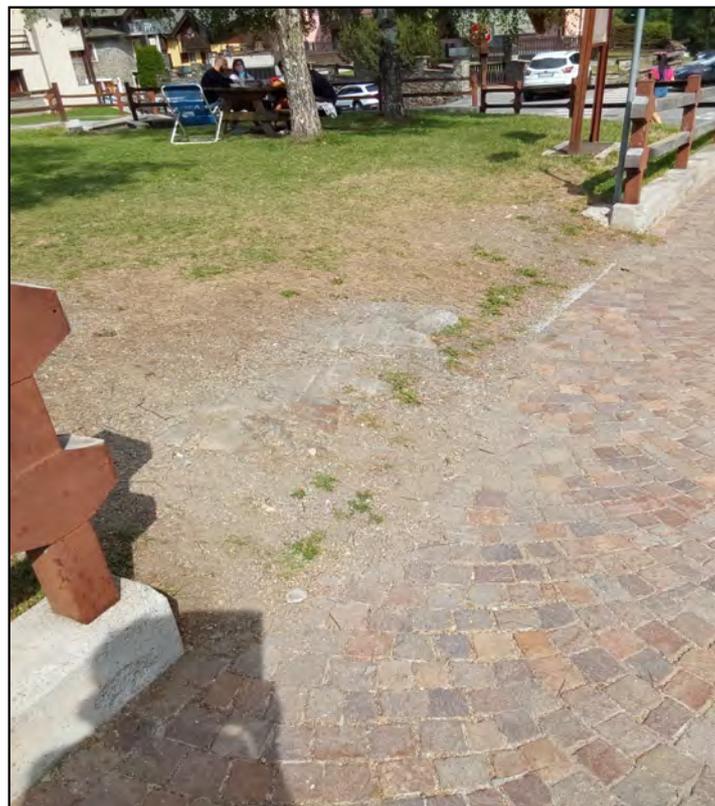
Raccordo pedonale inadeguato

Pavimentazione sconnessa/deformata

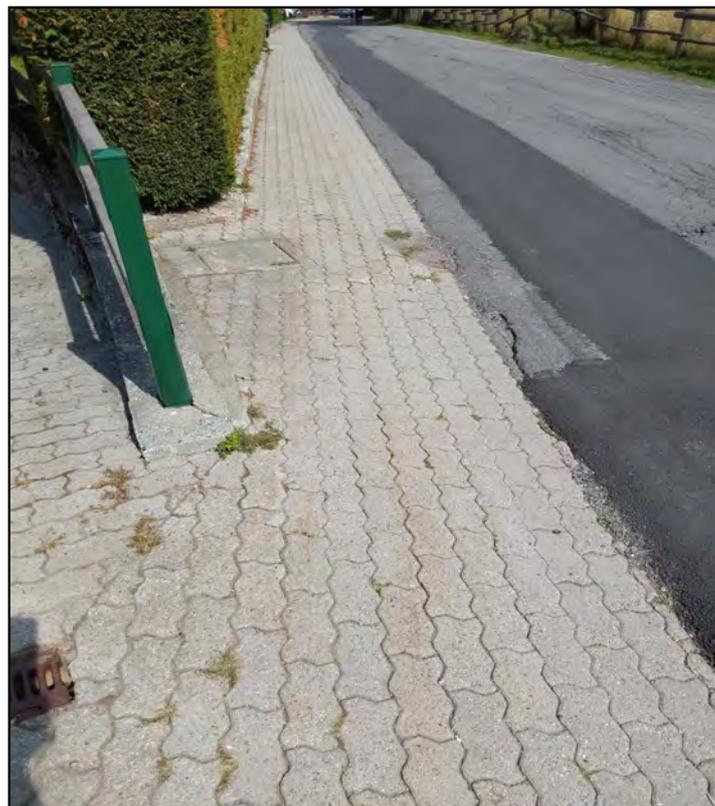
Raccordo pedonale inadeguato

Pavimentazione sconnessa/deformata

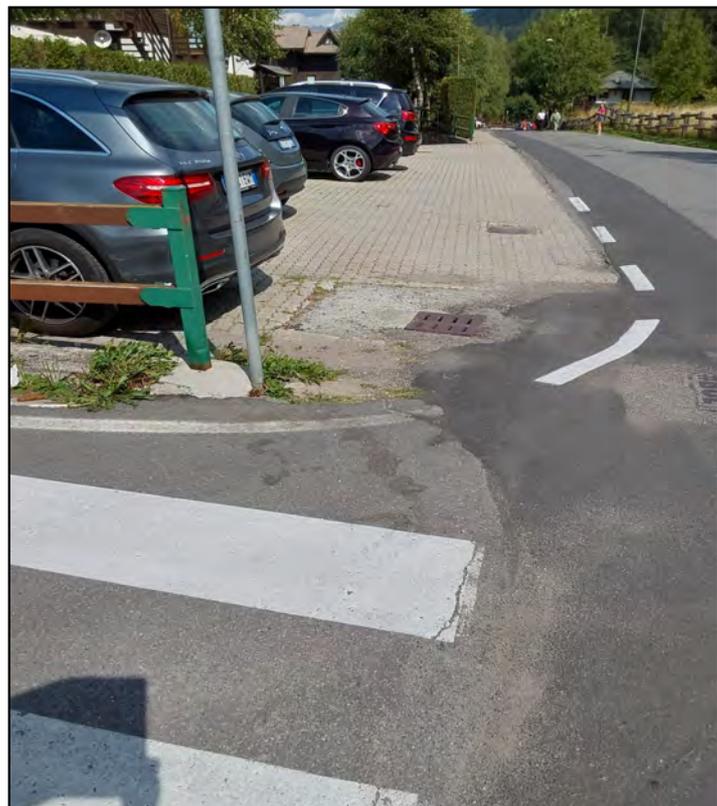
Raccordo pedonale inadeguato

Pavimentazione sconnessa/deformata

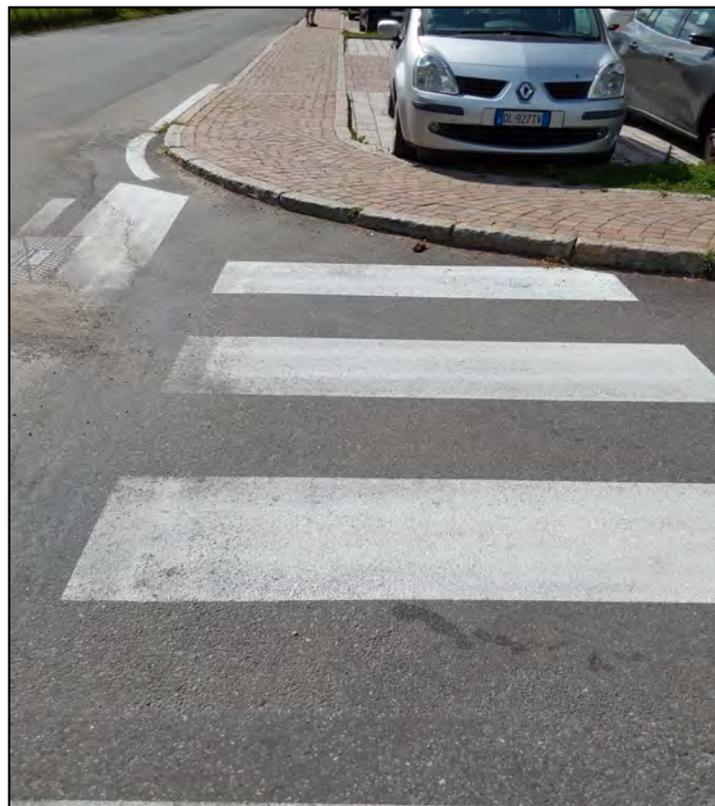
Presenza di gradino

Dislivello causato da gradino di 2/30 cm

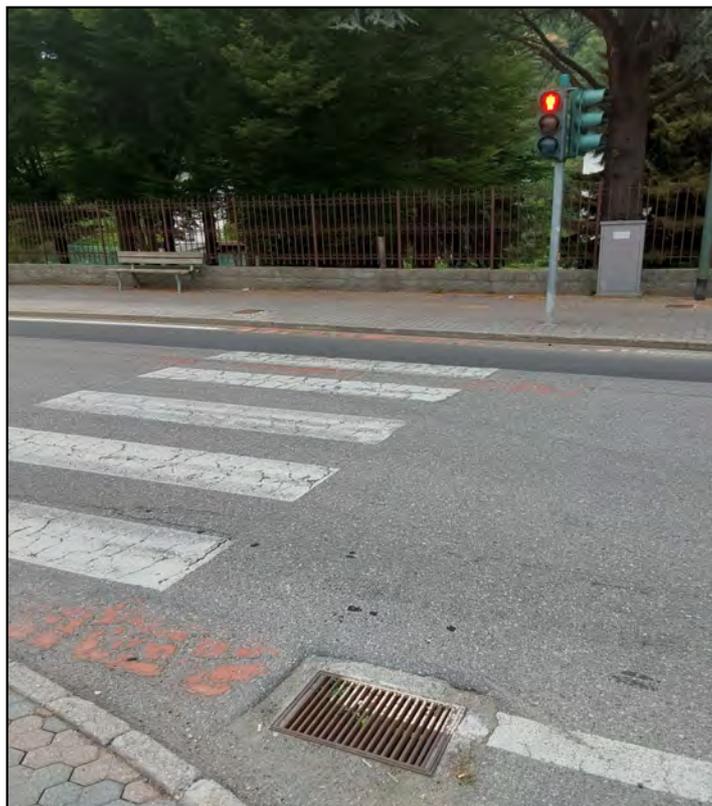
Presenza di gradino

Dislivello causato da gradino di 2/30 cm

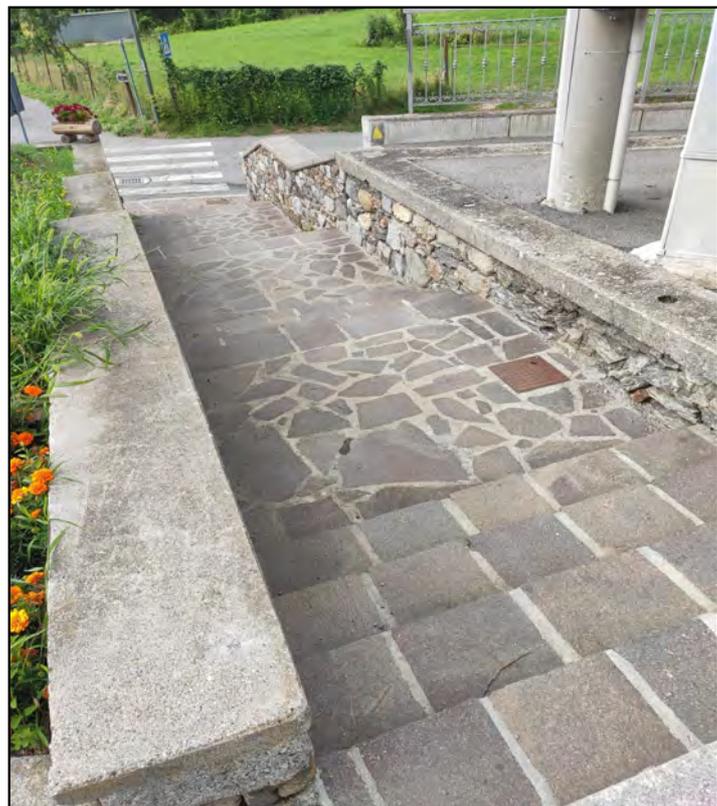
Presenza di gradino

Presenza di gradini

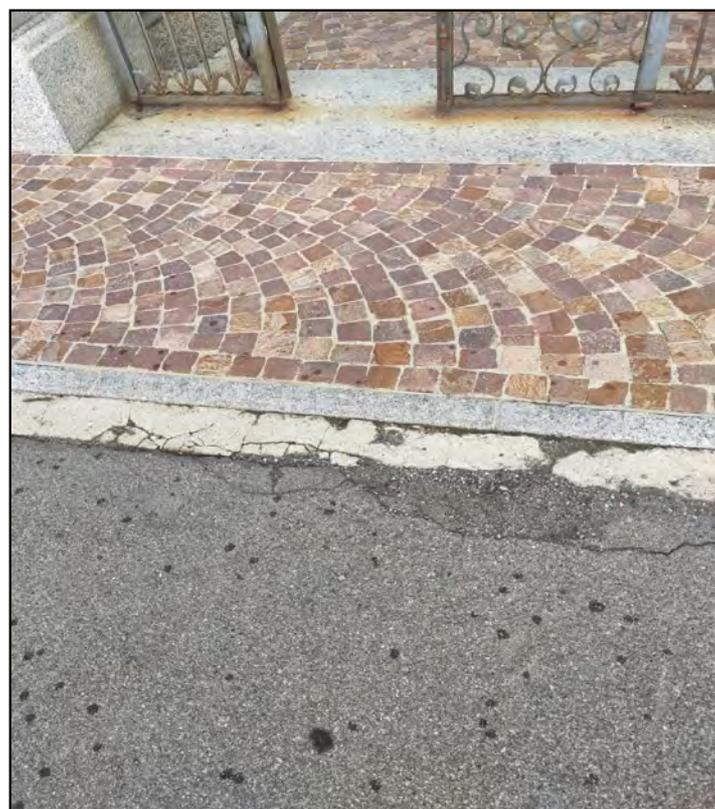
Raccordo pedonale inadeguato

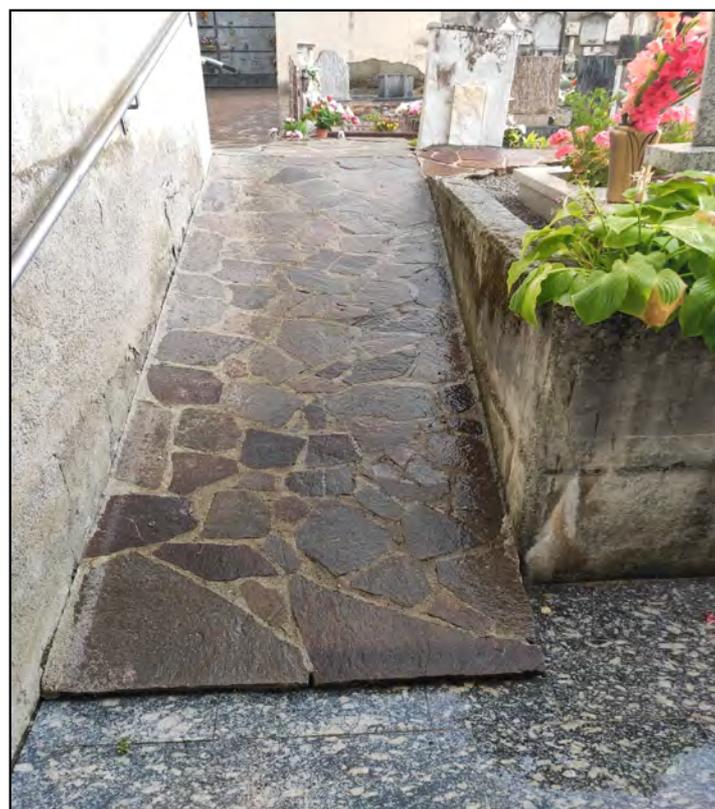
Pendenza longitudinale eccessiva

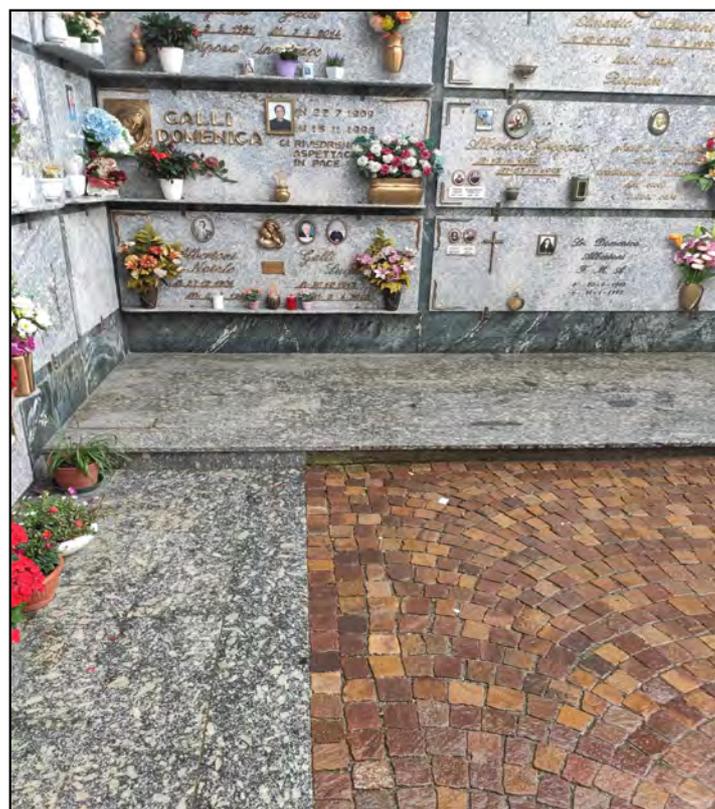
Presenza di gradino

Dislivello causato da gradino di 2/30 cm

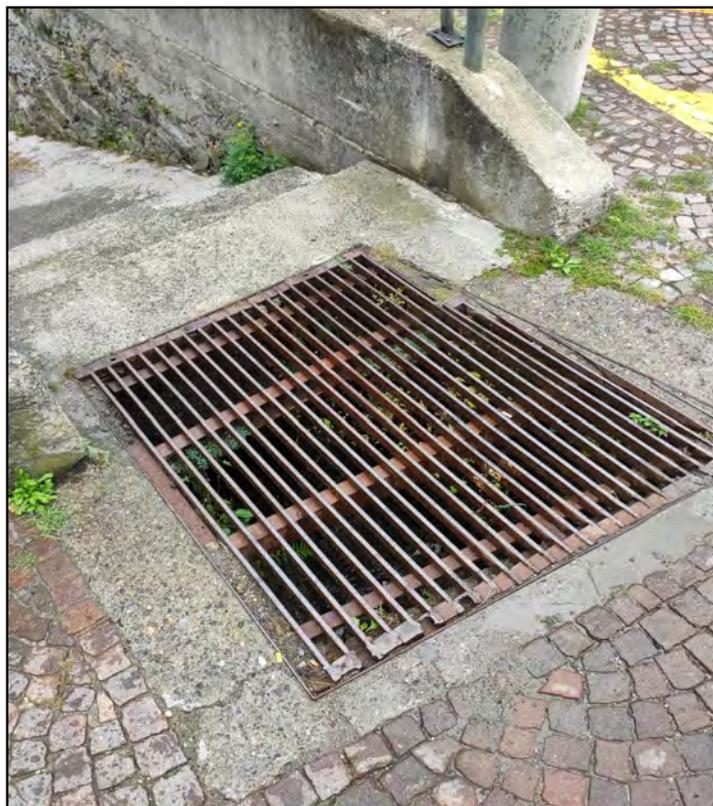
Presenza di ostacolo

Ostacolo costituito da griglia

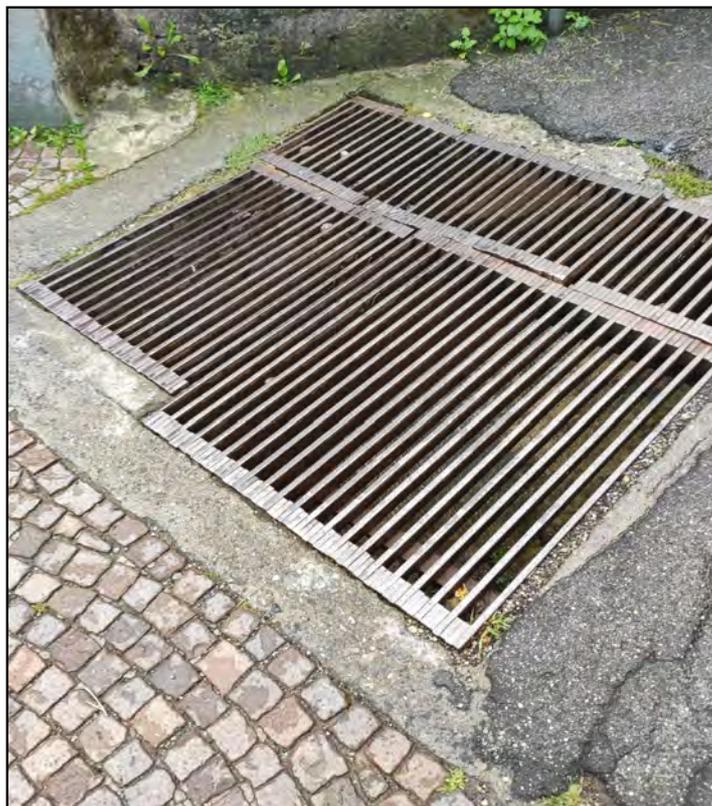
Presenza di ostacolo

Ostacolo costituito da griglia

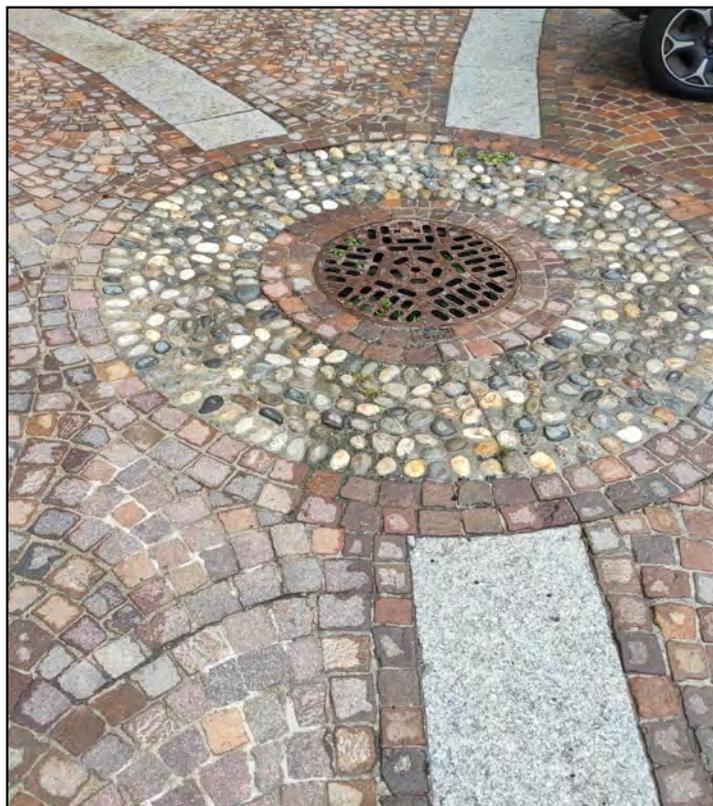
Raccordo pedonale inadeguato

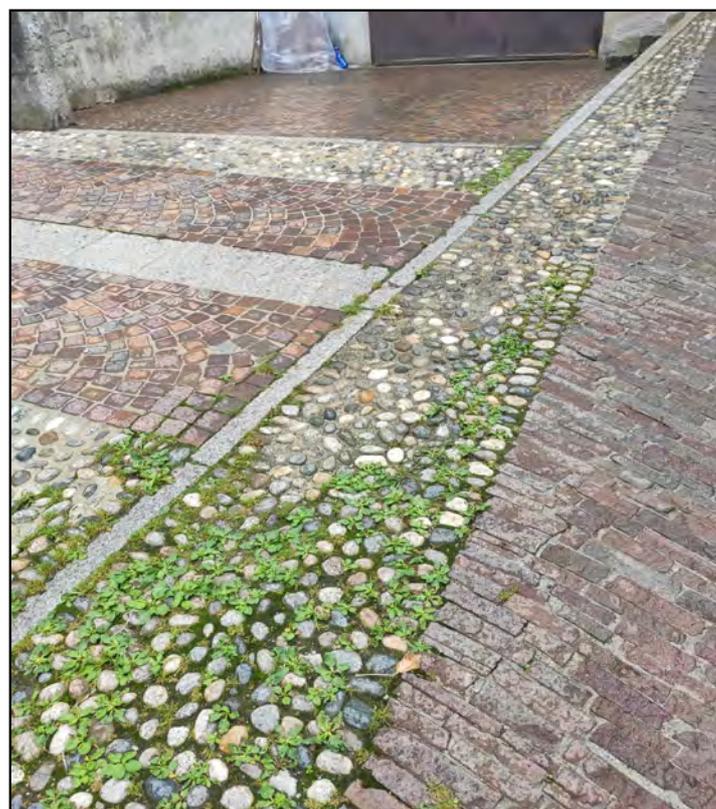
Raccordo pedonale inadeguato

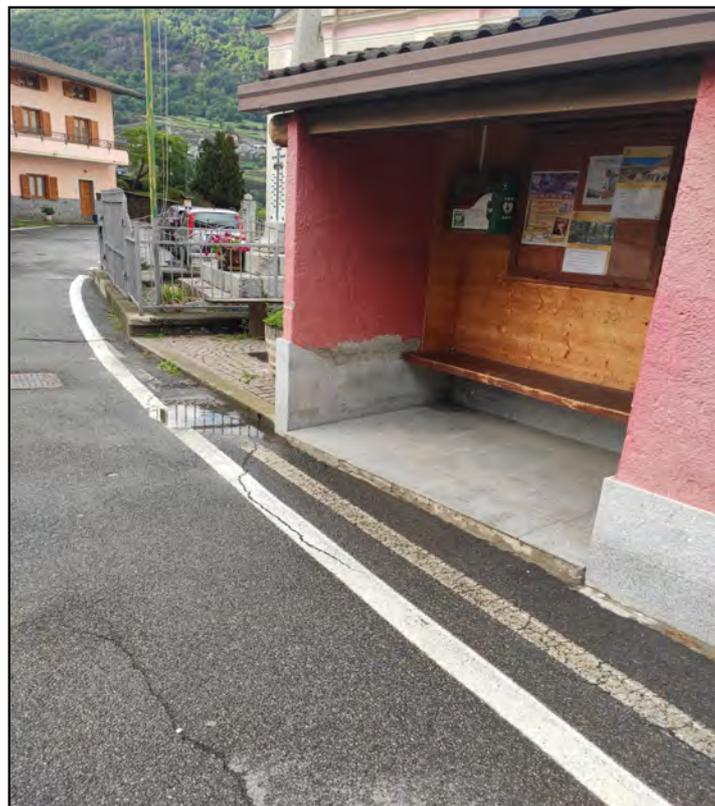
Presenza di gradino

Dislivello causato da gradino di 2/30 cm

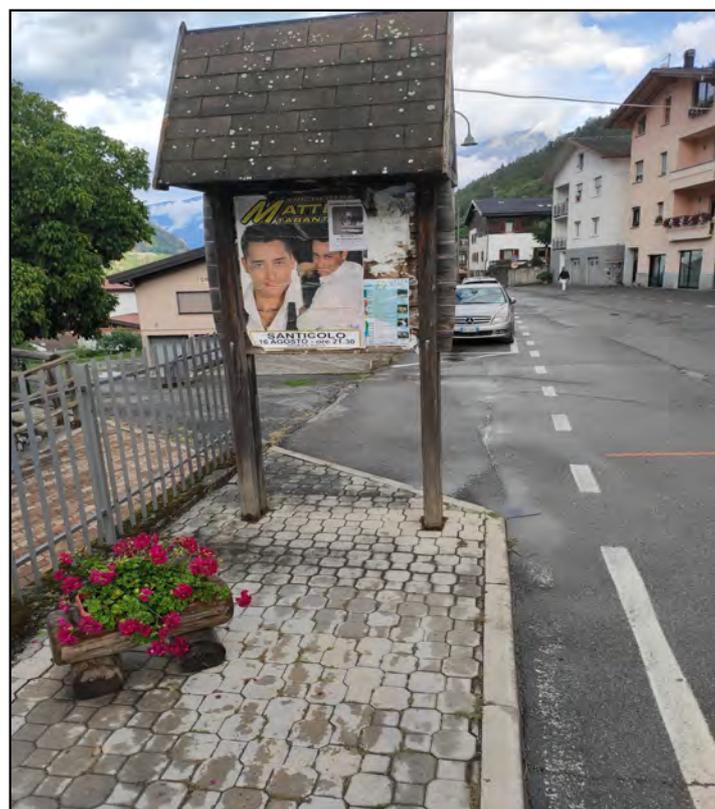
BA28

Presenza di ostacolo

Ostacolo costituito da espositore fisso

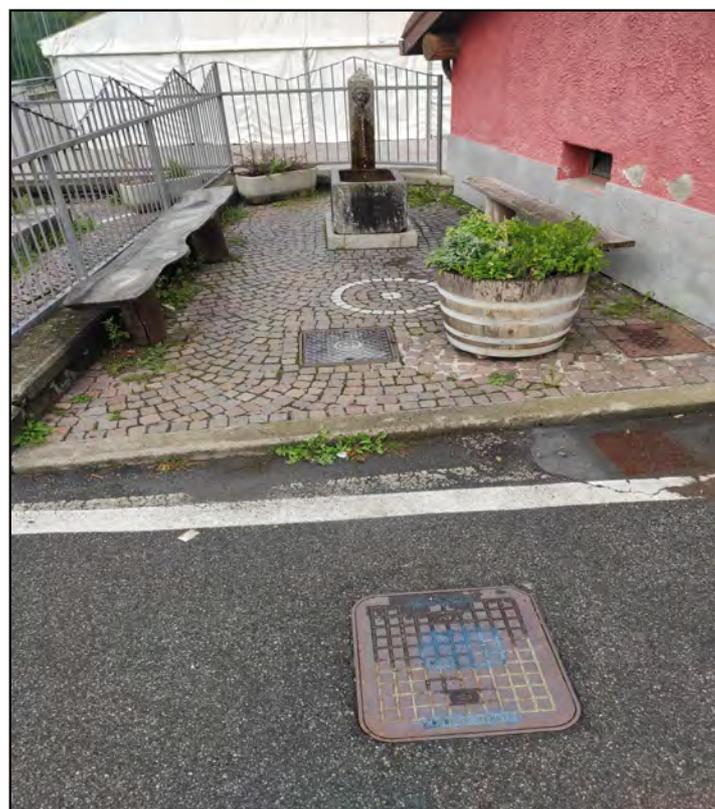
BA29

Presenza di gradino

Dislivello causato da gradino di 2/30 cm

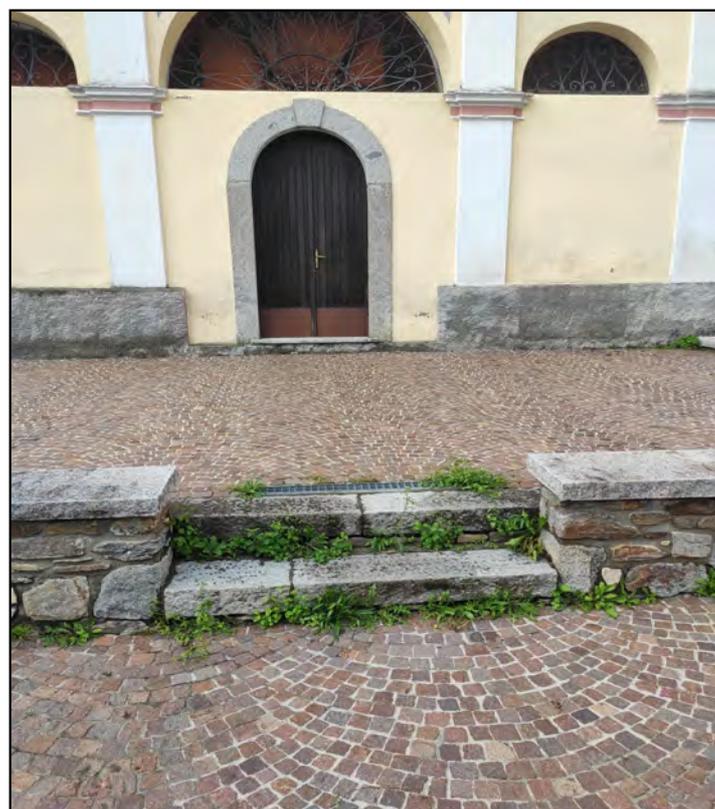
BA30

Presenza di gradino

Presenza di gradini

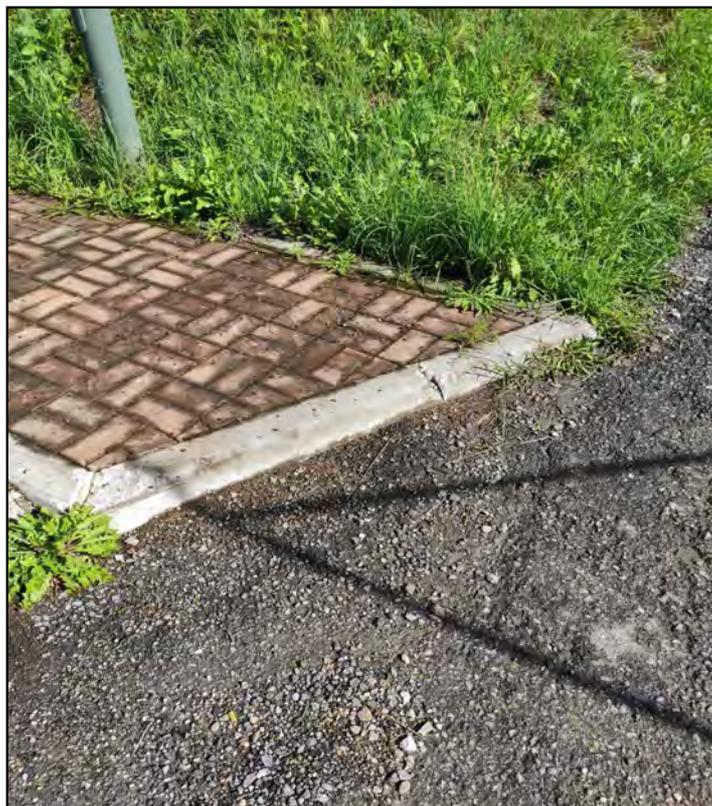
BA31

Presenza di gradino

Dislivello causato da gradino di 2/30 cm

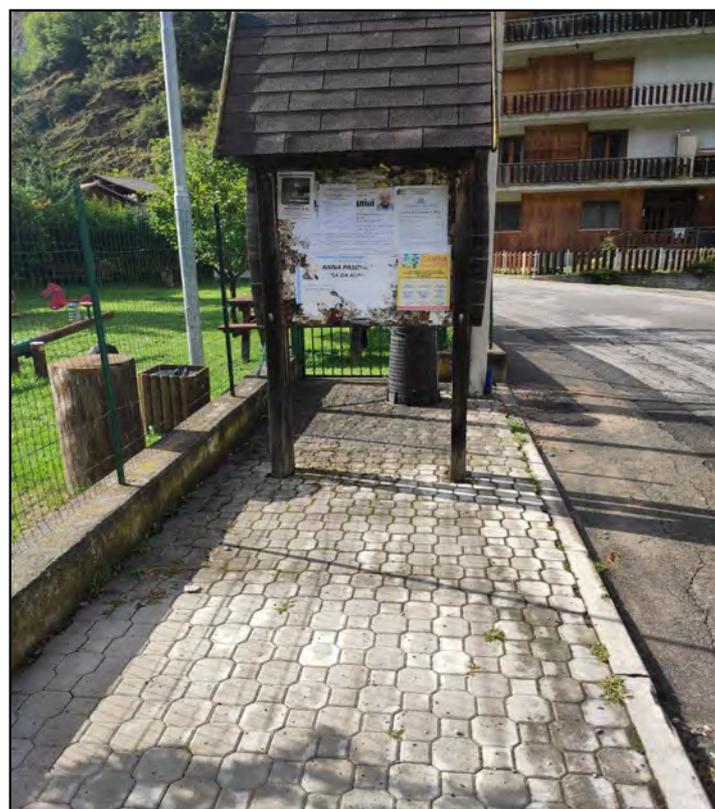
BA32

Presenza di ostacolo

Ostacolo costituito da espositore fisso

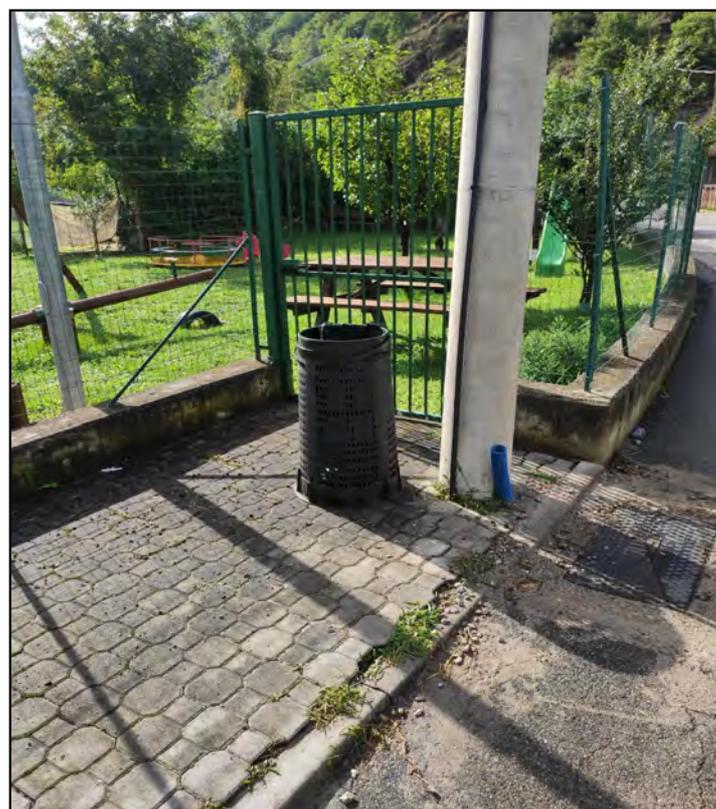
BA33

Presenza di ostacolo

Ostacolo costituito da palo di illuminazione

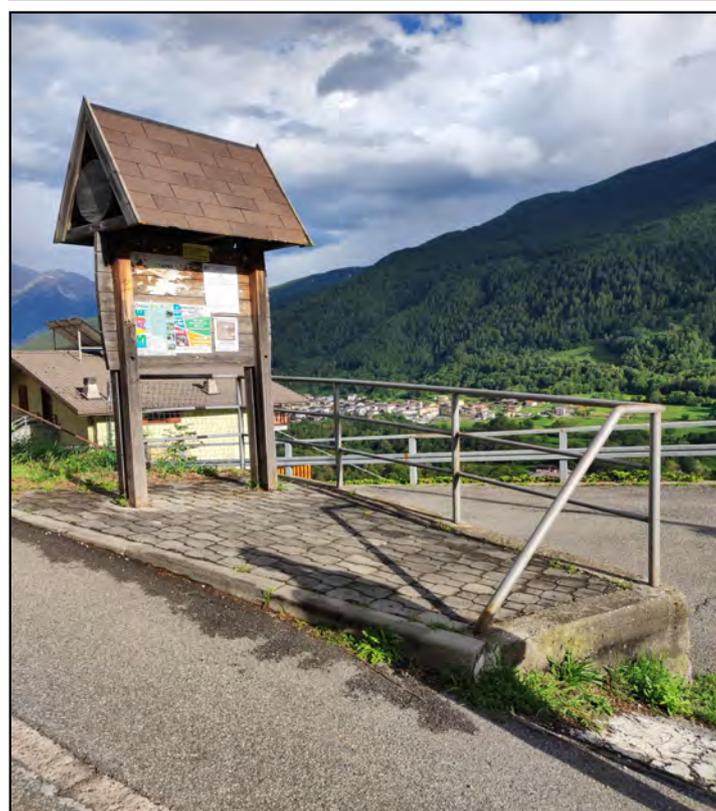
BA34

Località	Megno
Tipologia	Presenza di gradino
Descrizione	Dislivello causato da gradino di 2/30 cm

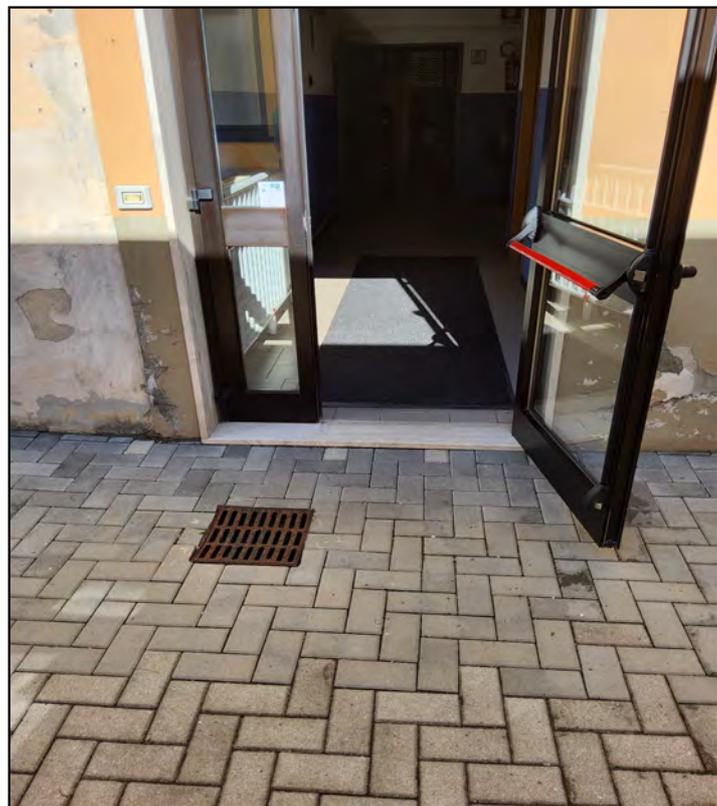
BA35

Presenza di gradino

Dislivello causato da gradino di 2/30 cm

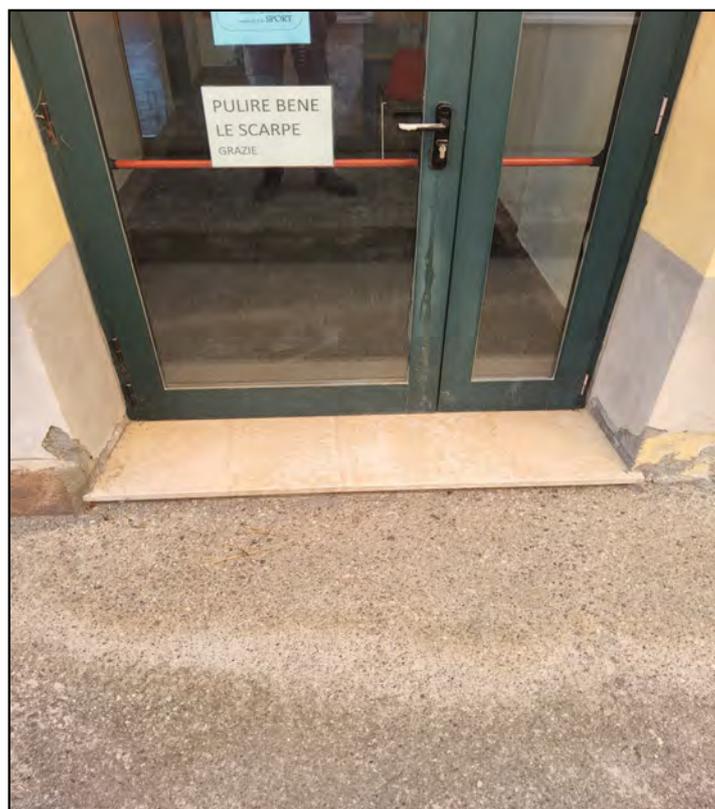
BA36

Presenza di gradino

Dislivello causato da gradino di 2/30 cm

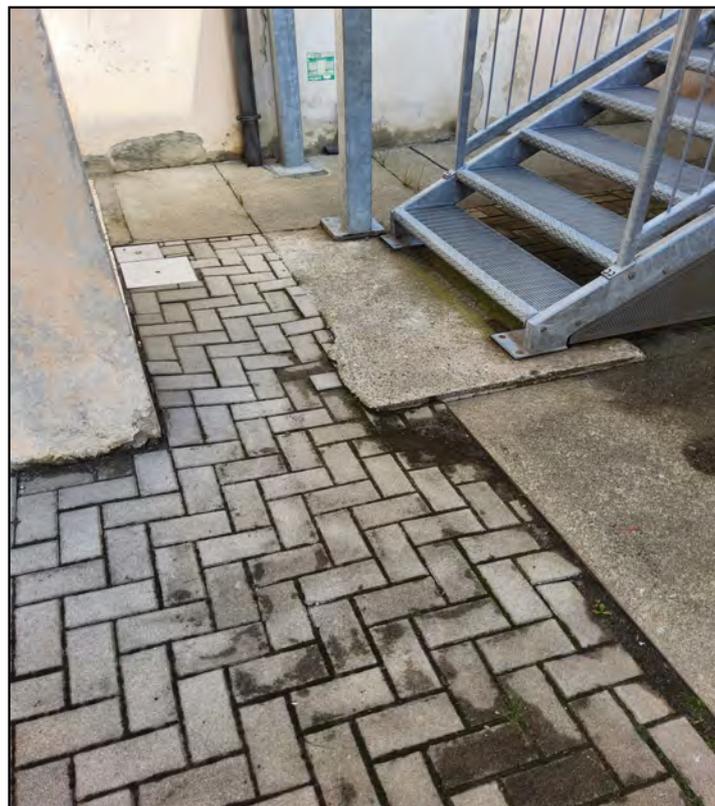
BA37

Presenza di gradino

Dislivello causato da gradino di 2/30 cm

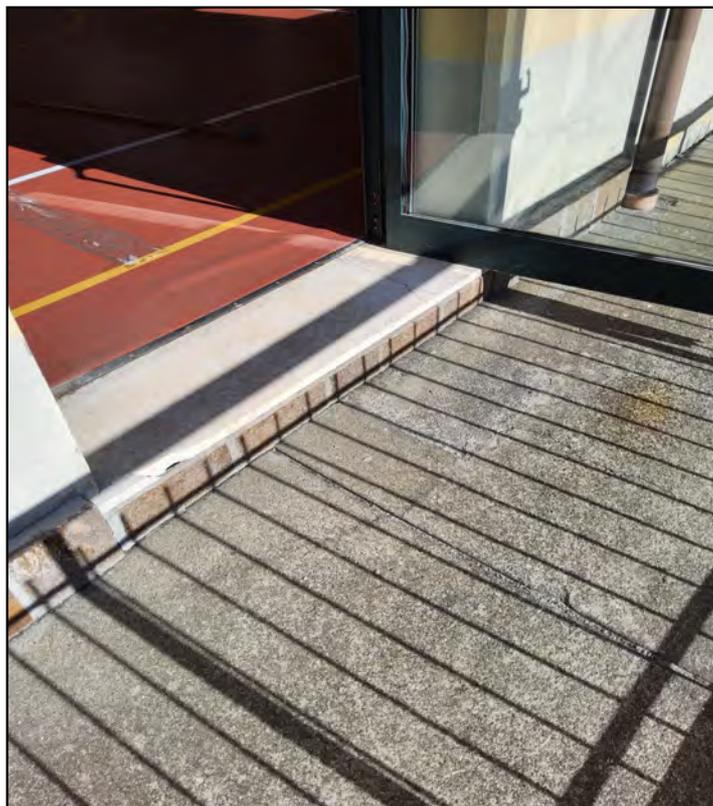
BA38

Presenza di gradino

Dislivello causato da gradino di 2/30 cm

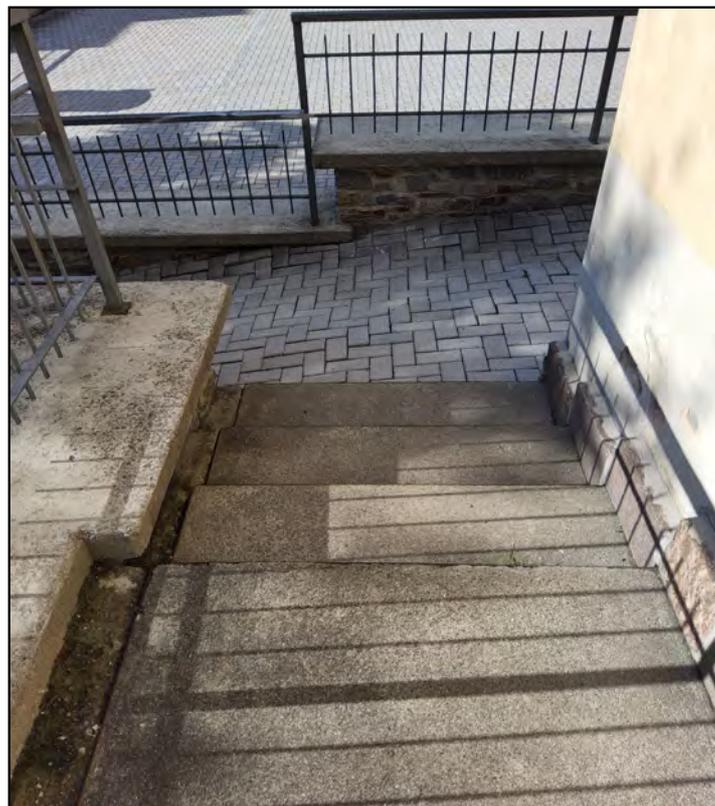
BA39

Presenza di gradino

Presenza di gradini
